# **40ª ACTA QUINCENAL DE LA VIGILANCIA AMBIENTAL DEL PROYECTO NUEVA TERMINAL DE CONTENEDORES DE CÁDIZ. FASE II**

**ENERO 2026**

VIGILANCIA AMBIENTAL DE LAS OBRAS DE LA NUEVA  
TERMINAL DE CONTENEDORES DE CÁDIZ. FASE II

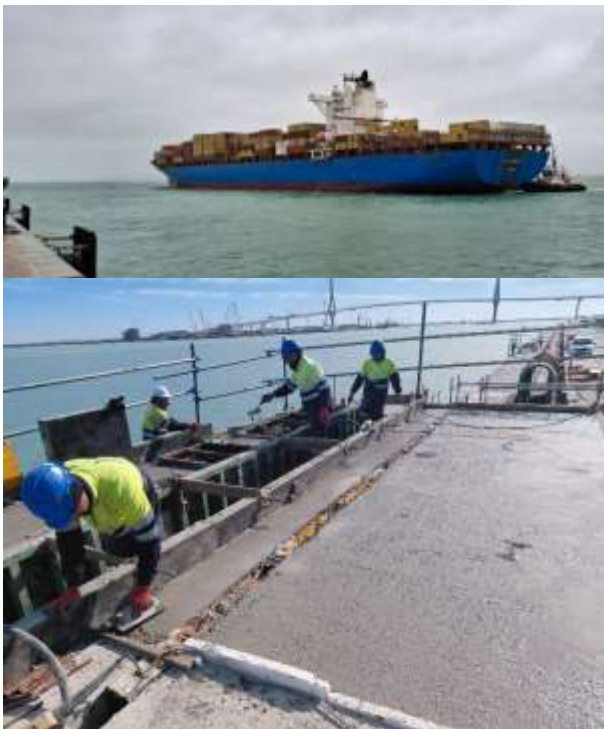
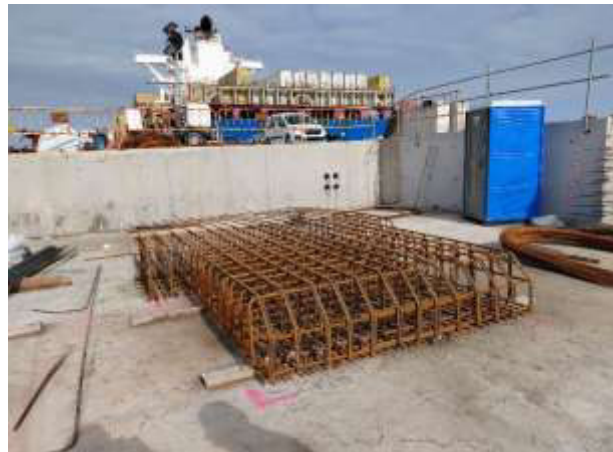
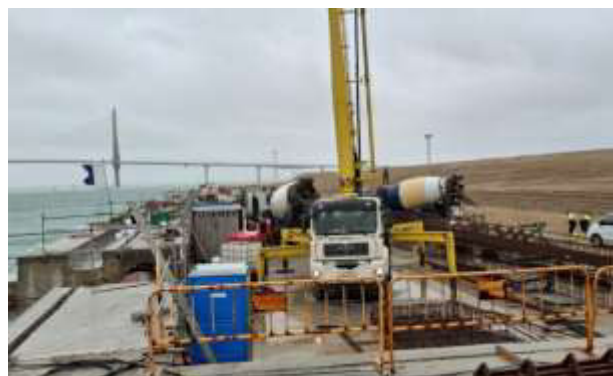
Control fotográfico del día de inspección (fotografías proporcionadas por ACCIONA):

Esta semana las lluvias fuertes e ininterrumpidas han hecho que sea complejo acceder a la zona de obras. No se ha ejecutado inspección semanal pero se han mantenido conversaciones con la responsable de MA de ACCIONA que ha indicado que se ha avanzado muy poco y en concreto en las siguientes tareas:

- Se ha hormigonado el tramo 5 de la viga cantil y se ha iniciado el 6.
- Se han estado colocando colchonetas en el cajón nº 1. Se inicia el 21 pero se para porque entró un buque de contenedores para atracar en el Muelle de La Galeona.
- Se está elaborando el armado del babero de la defensa 1.

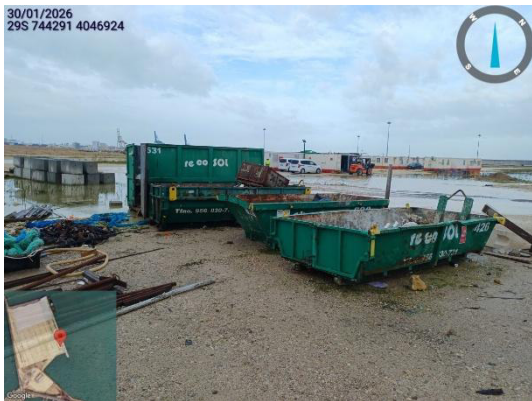
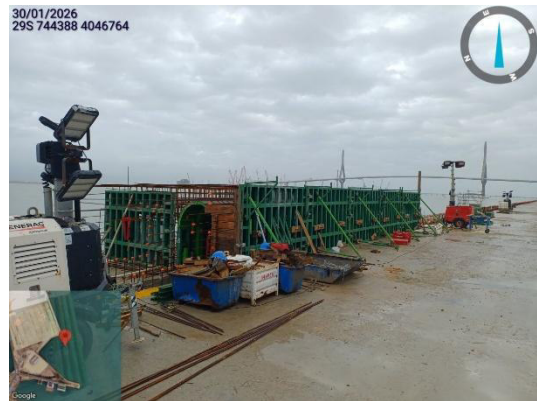
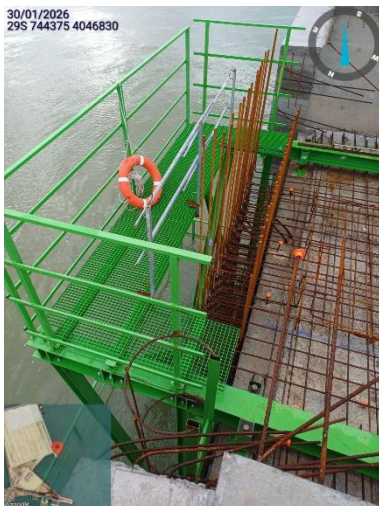
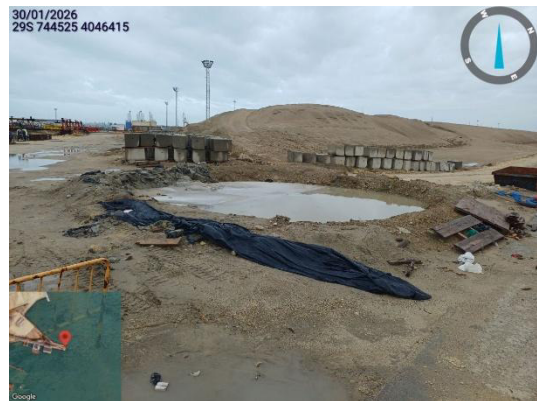
Control fotográfico del día de inspección

Se sigue avanzando en la viga cantil (cajón 2), con trabajos de encofrado, desencofrado y hormigonado. También con los raíles de las futuras grúas de la terminal. Continúa el hormigonado de las colchonetas en el cajón 1. También se ha comenzado con la instalación de las defensas del cajón 1, para la cual se ha instalado la plataforma de trabajo y comenzado con el encoframiento para su posterior hormigonado.
