42ª ACTA QUINCENAL DE LA VIGILANCIA AMBIENTAL DEL PROYECTO NUEVA TERMINAL DE CONTENEDORES DE CÁDIZ. FASE II

ENERO 2026

**VIGILANCIA AMBIENTAL DE LAS OBRAS DE LA NUEVA
TERMINAL DE CONTENEDORES DE CÁDIZ. FASE II**

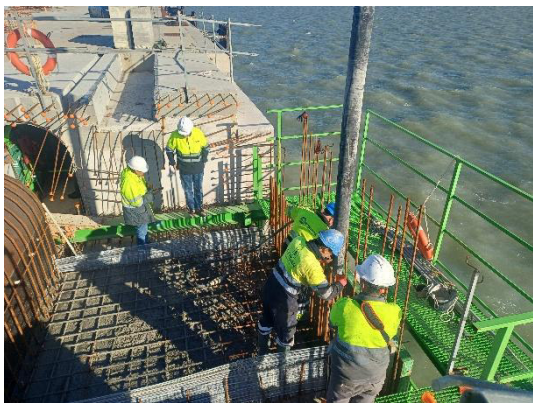
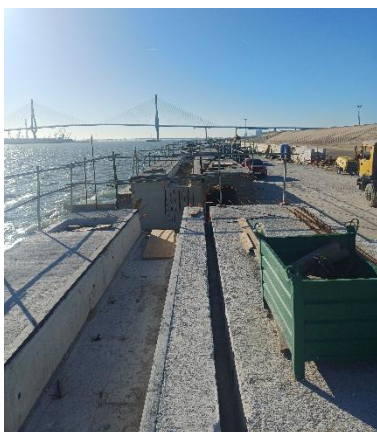
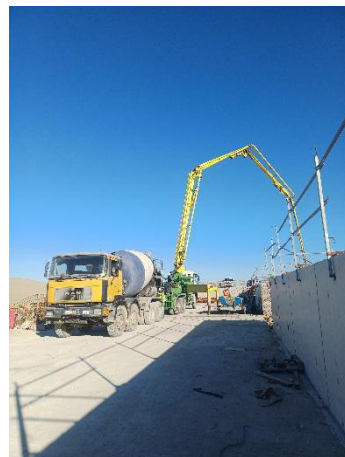
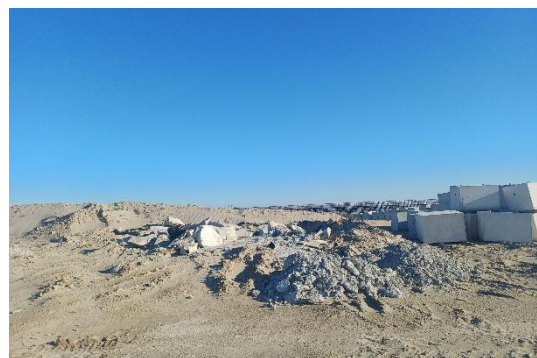
En la inspección se ha revisado la zona de almacenamiento temporal de residuos que está más ordenada después de las lluvias.

Las balsas de hormigón están colmatadas y se extraerá en los próximos días. Se sigue triturando el hormigón sobrante que sigue acopiado a la espera de ser utilizado como relleno seleccionado de la explanada o zahorra de la base de la superestructura de los cajones.

Hoy se estaba hormigonando el babero de las defensas del cajón 1. Como se ha recogido en otras fichas serán 3 defensas por cajón y se trabaja principalmente en marea baja.

Se sigue avanzando en encofrado y hormigonado de la viga cantil y de los raíles de las grúas.

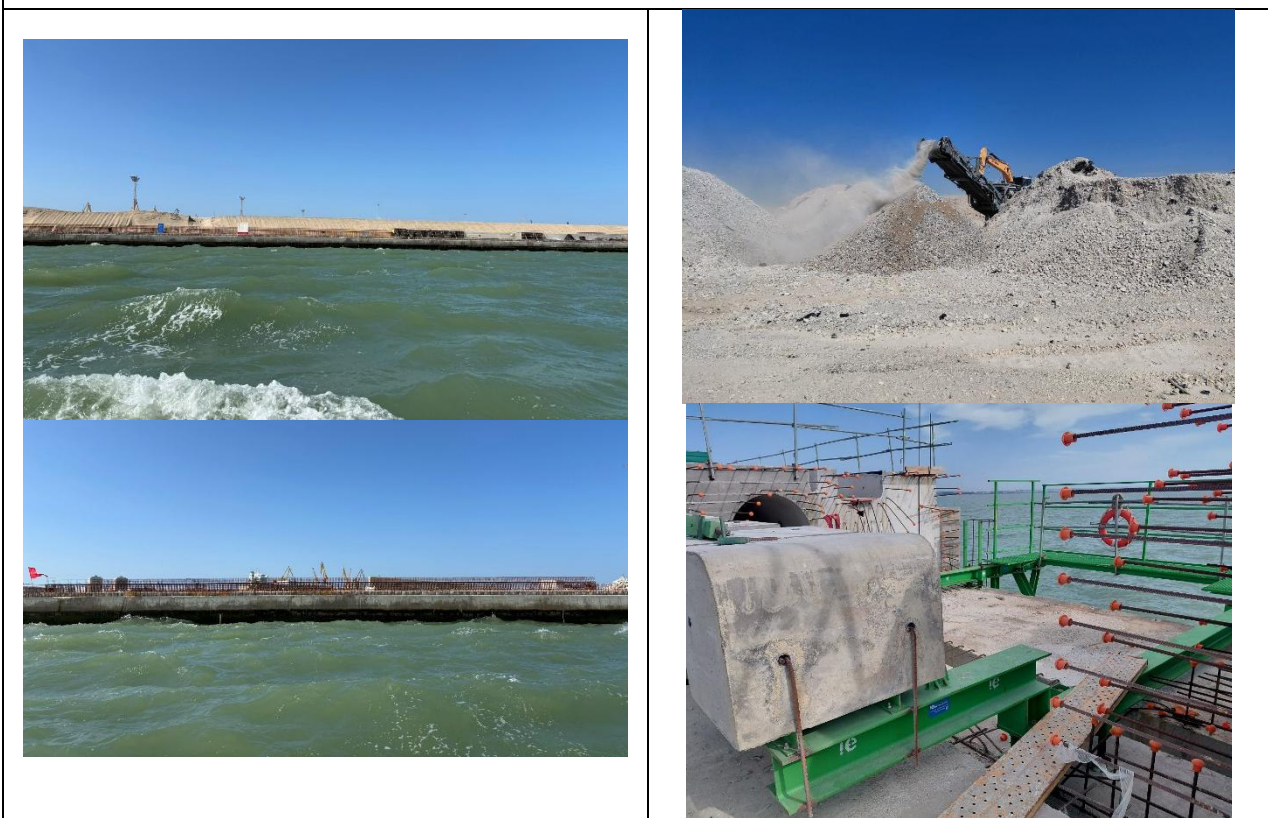
Esta semana la inspección se ha realizado desde barco para ver la visual de la obra desde el mar.

Durante esta semana se ha continuado con la ejecución de la viga cantil. Se ha hormigonado la puesta 7 y se empieza el armado de la puesta 8. La defensa 1 está a punto de terminar el armado y encofrado. El viernes finalizaron los trabajos de hormigonado de la colchoneta. Durante estas semanas se ha estado machacando hormigón procedente de demoliciones de obras para su reutilización.
