INFORME MENSUAL DE LA VIGILANCIA AMBIENTAL DEL PROYECTO NUEVA TERMINAL DE CONTENEDORES DE CÁDIZ. FASE II

SEPTIEMBRE 2025

El presente informe recoge los resultados de la vigilancia ambiental del proyecto nueva terminal de contenedores de Cádiz, Fase II, correspondiente al mes de septiembre de 2025.

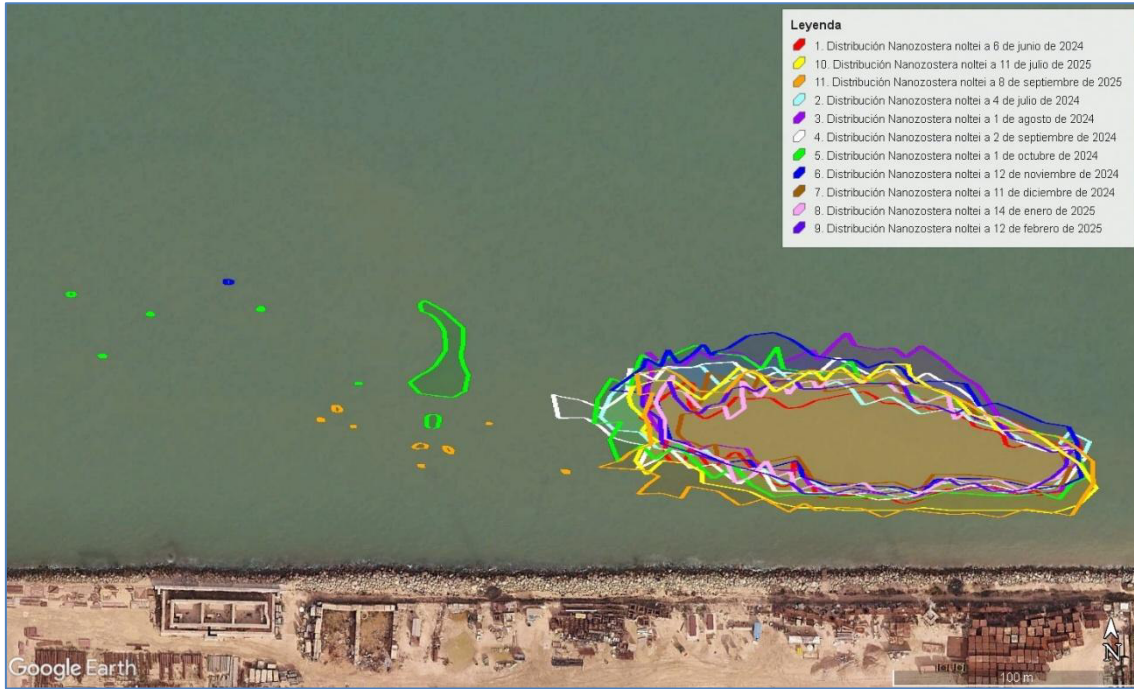
A continuación, se presenta unas imágenes comparativas con la cobertura de la pradera de *Nanozostera noltei* en los muestreos de los meses de junio, julio, agosto, septiembre, octubre, noviembre, diciembre de 2024 y enero, febrero, julio y septiembre (cierre) de 2025. En estas imágenes se puede ver como la cobertura de *Nanozostera noltei*, en la zona de estudio, ha presentado variaciones respecto al mes anterior con un aumento en el perímetro, pasando de una cobertura en julio de 7.598 m² a 8.280 m² en septiembre. Si se compara la cobertura actual con la obtenida en el mismo mes (septiembre) de año anterior (2024), se observa también un incremento (7.218 m² vs. 8.280 m²), siendo la cobertura obtenida, en la presente campaña de muestreo, más parecida a la que se obtuvo a comienzos de octubre del año anterior (8.136 m² vs 8.280 m²).

Ilustración 1. Comparativa de la extensión de *Nanozostera noltei* en junio, julio, agosto, septiembre, octubre, noviembre, diciembre de 2024 y enero, febrero, julio y septiembre de 2025.

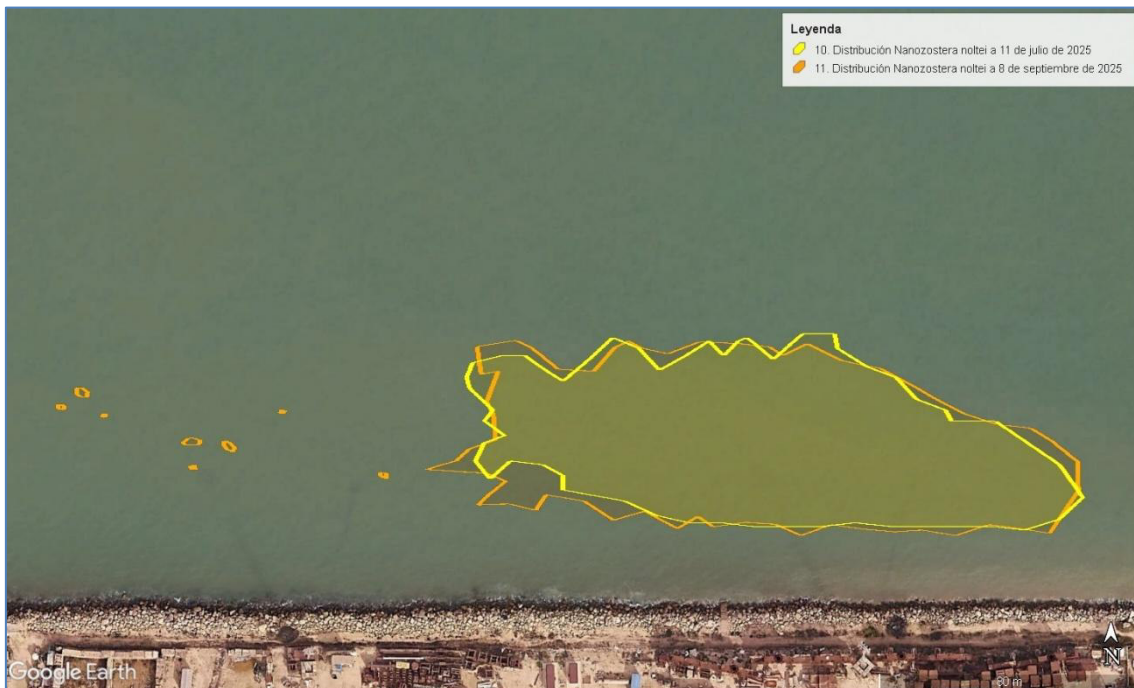
Ilustración 2. Comparativa de la extensión de *N. noltei* en julio y septiembre de 2025.

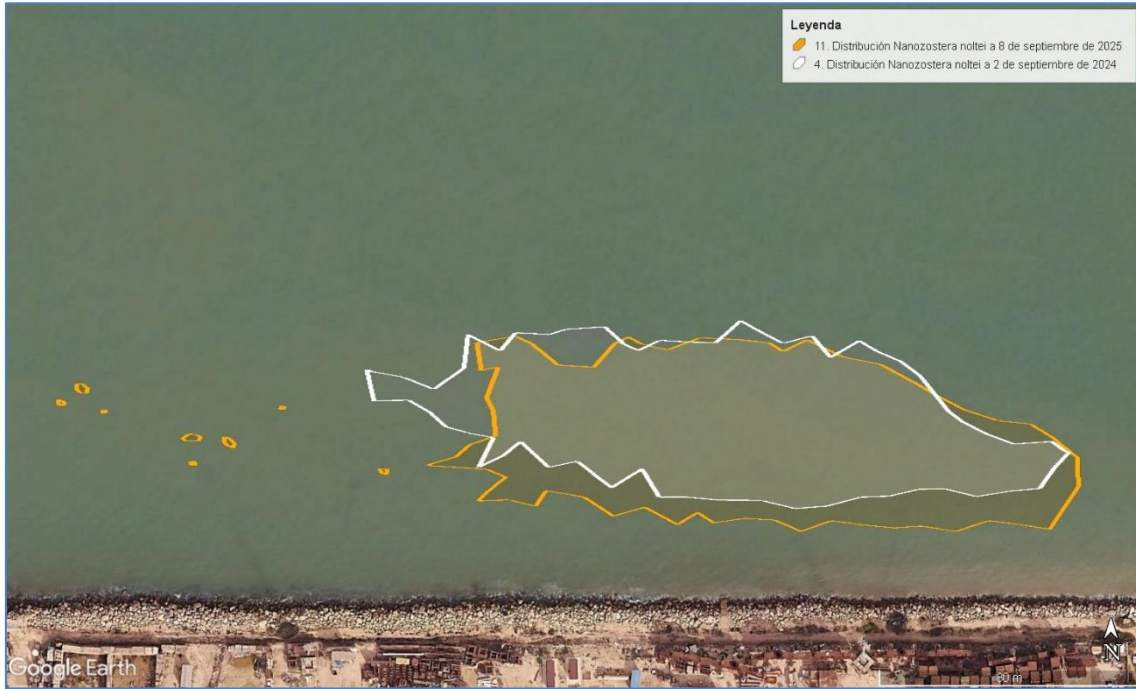
Ilustración 3. Comparativa de la extensión de *N. noltei* en septiembre de 2024 y setiembre de 2025.

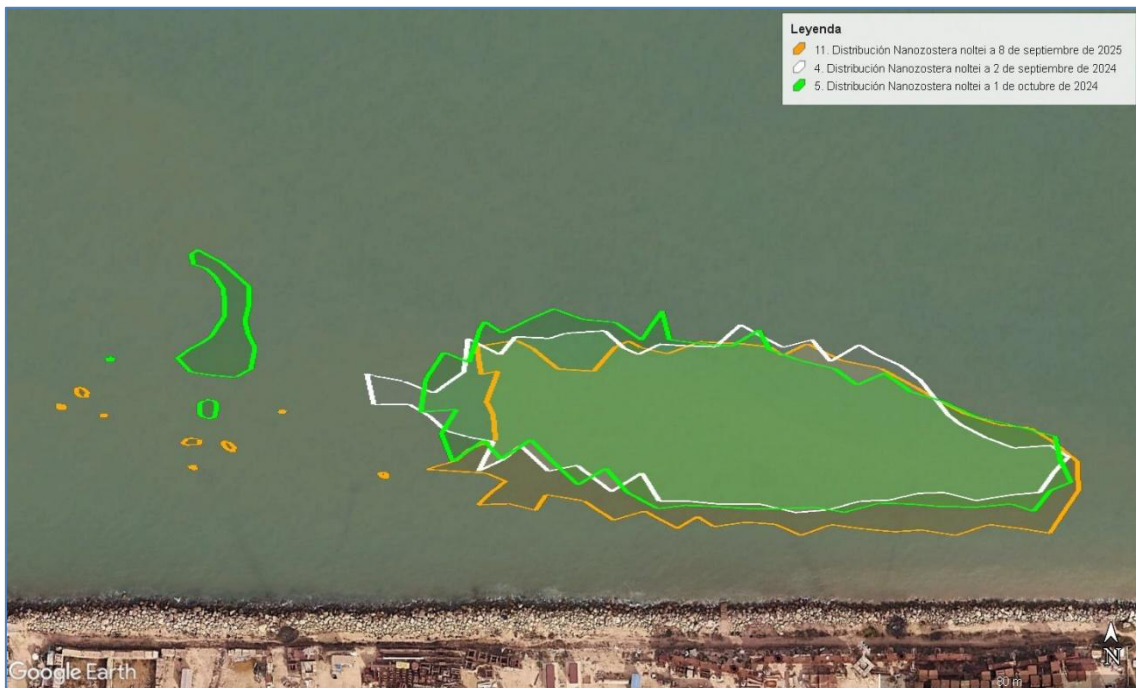
Ilustración 4. Comparativa de la extensión de *N. noltei* en septiembre/octubre de 2024 y septiembre de 2025

Los resultados obtenidos este mes muestran valores superiores de densidad respecto a los obtenidos en los meses de septiembre y octubre de 2024, mientras que la cobertura y la longitud foliar muestran valores algo superiores a máximos de observados el año anterior (octubre). Estos resultados pueden asociarse a las variaciones estacionales intrínsecas de esta fanerógama, derivadas del aumento del crecimiento de la planta a medida que aumenta el fotoperiodo y la temperatura. En todo el periodo de muestreo no se observan alteraciones de relevancia que pudieran indicar afecciones de origen antrópica ya que los parámetros analizados muestran similitudes en campañas mensuales equivalentes, preoperacionales, operacionales y post operacionales.

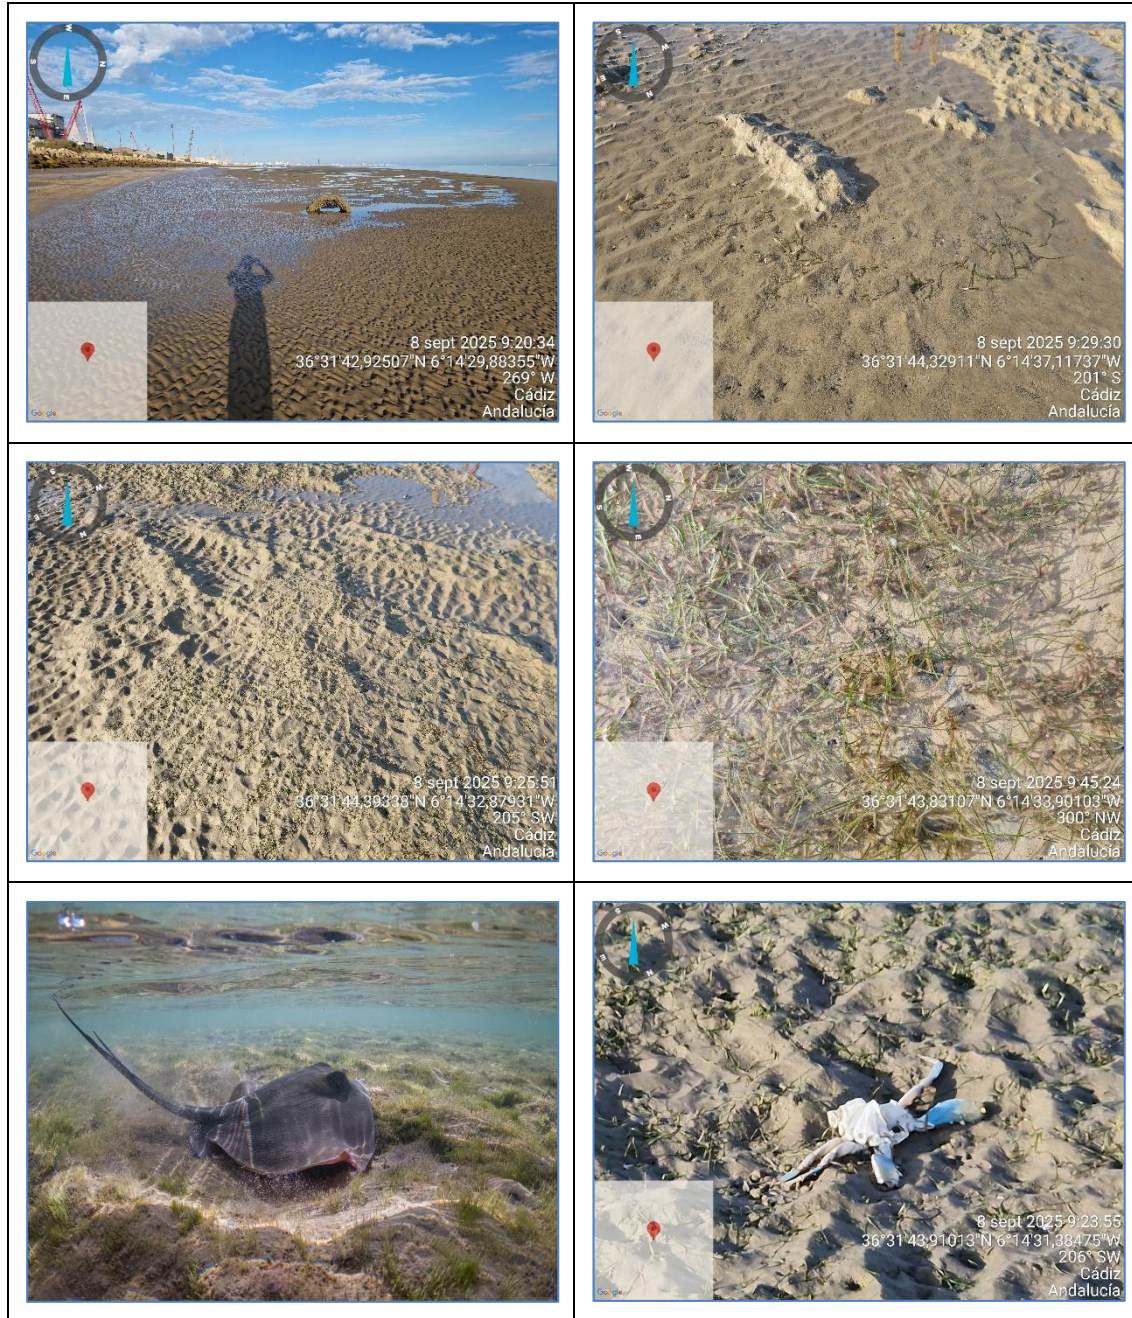
Ilustración 5. Arriba izda. Zona de estudio. Arriba dcha. Presencia puntual de *Cymodocea nodosa*. Centro izda. Zona con baja densidad de *Nanozostera noltei*. Centro dcha. Zona con densidad máxima de *N. noltei*. Abajo izda. *Dasyatis pastinaca*. Abajo dcha. Restos de cangrejo azul (*Callinectes sapidus*).

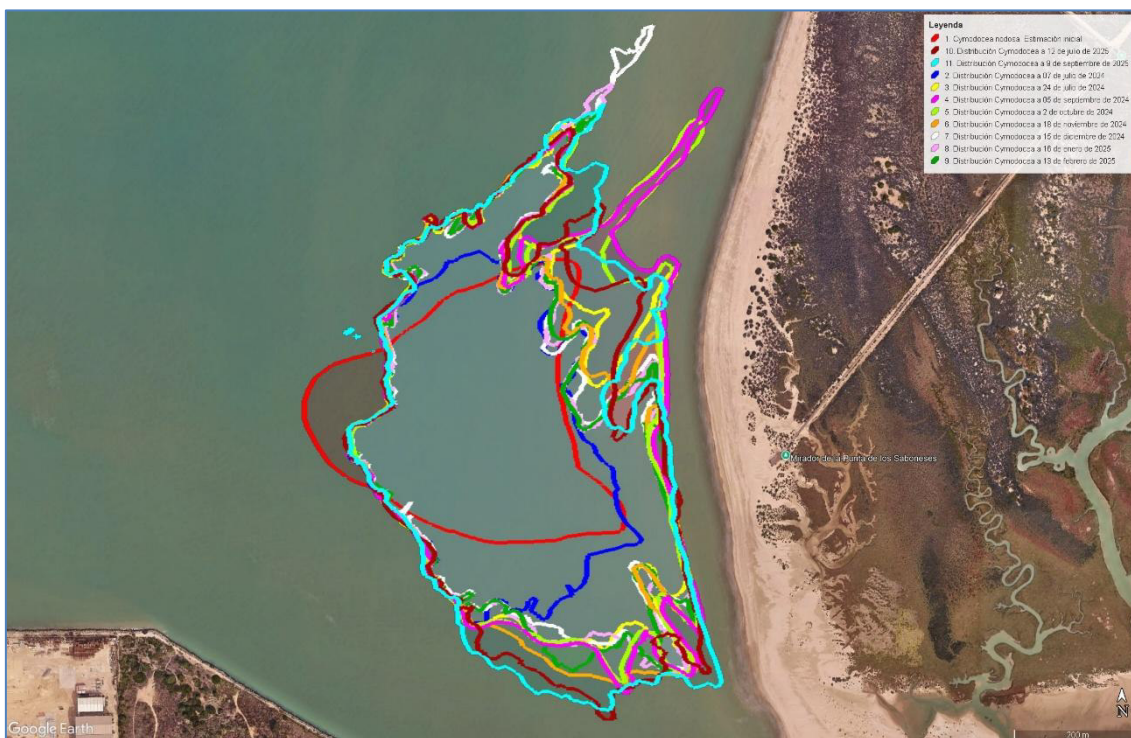
En estas ilustraciones se observa como la máxima extensión de esta pradera se obtiene en la campaña final (septiembre de 2025), siendo similar a la obtenida en septiembre y octubre, debido probablemente a la expansión de ésta con la estabilidad del periodo estival. En noviembre, diciembre de 2024 y enero y febrero de 2025, la cobertura disminuye y vuelve a ser similar a la presente a principios del mes de julio de 2024. El julio de 2025 la cobertura se situaría entre las máximas de septiembre y octubre de 2024 y las de los meses de otoño e invierno:

Ilustración 6. Comparativa de la extensión de *Cymodocea nodosa* en junio, julio, agosto, septiembre, octubre, noviembre, diciembre de 2024 y enero, febrero, julio y septiembre de 2025

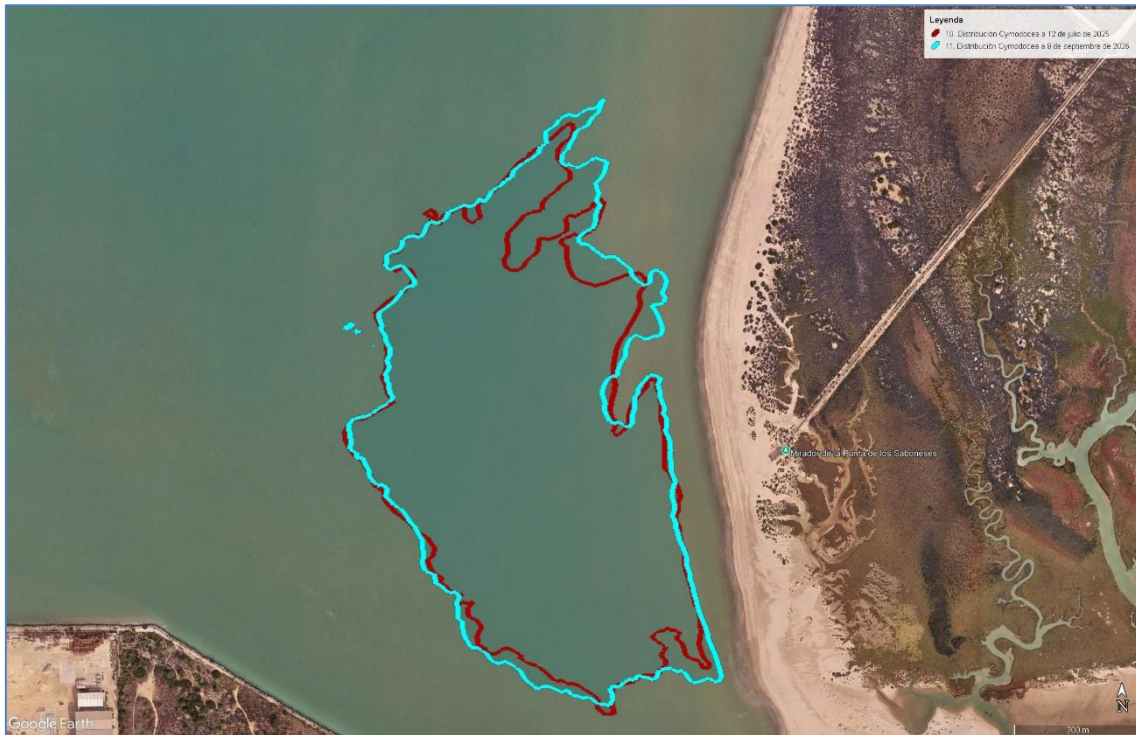
Ilustración 7. Comparativa de la extensión de *Cymodocea nodosa* en julio y septiembre de 2025.

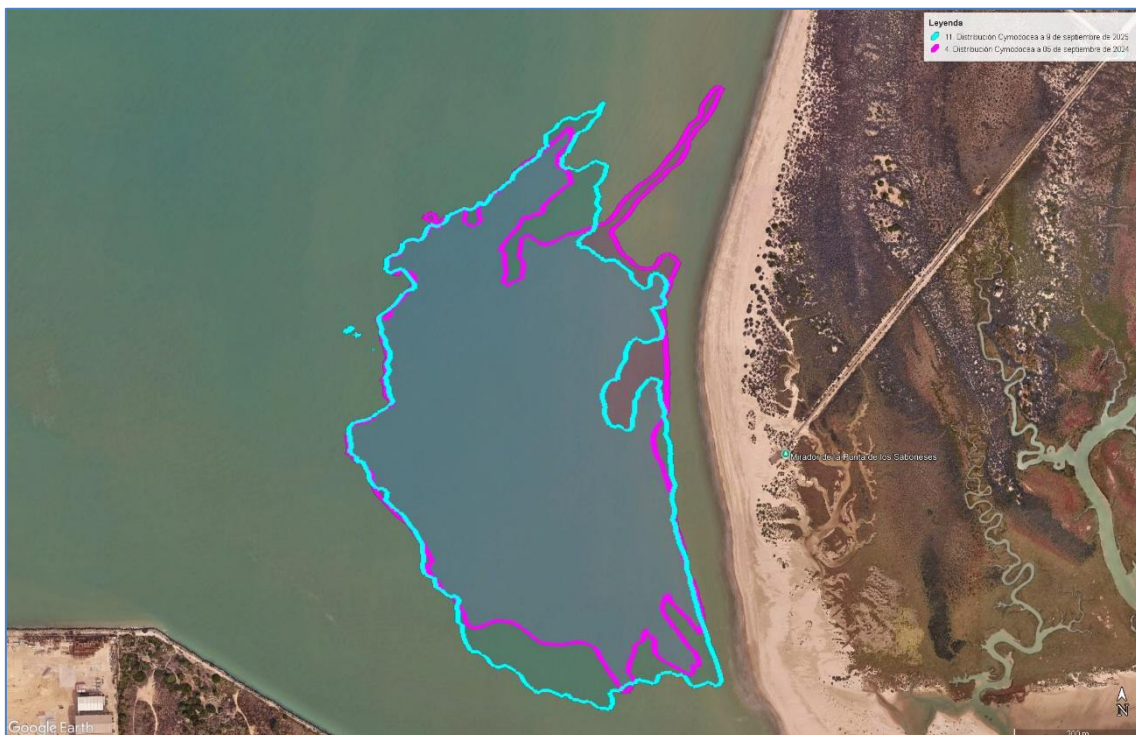
Ilustración 8. Comparativa de la extensión de *Cymodocea nodosa* en septiembre de 2024 y septiembre de 2025.

Las observaciones de campo determinan la presencia de haces sueltos en los extremos norte, sur y este del área de cobertura representada para el mes de septiembre de 2025. Es en estas zonas existen variaciones temporales de la cobertura (expansión estival), tal y como se

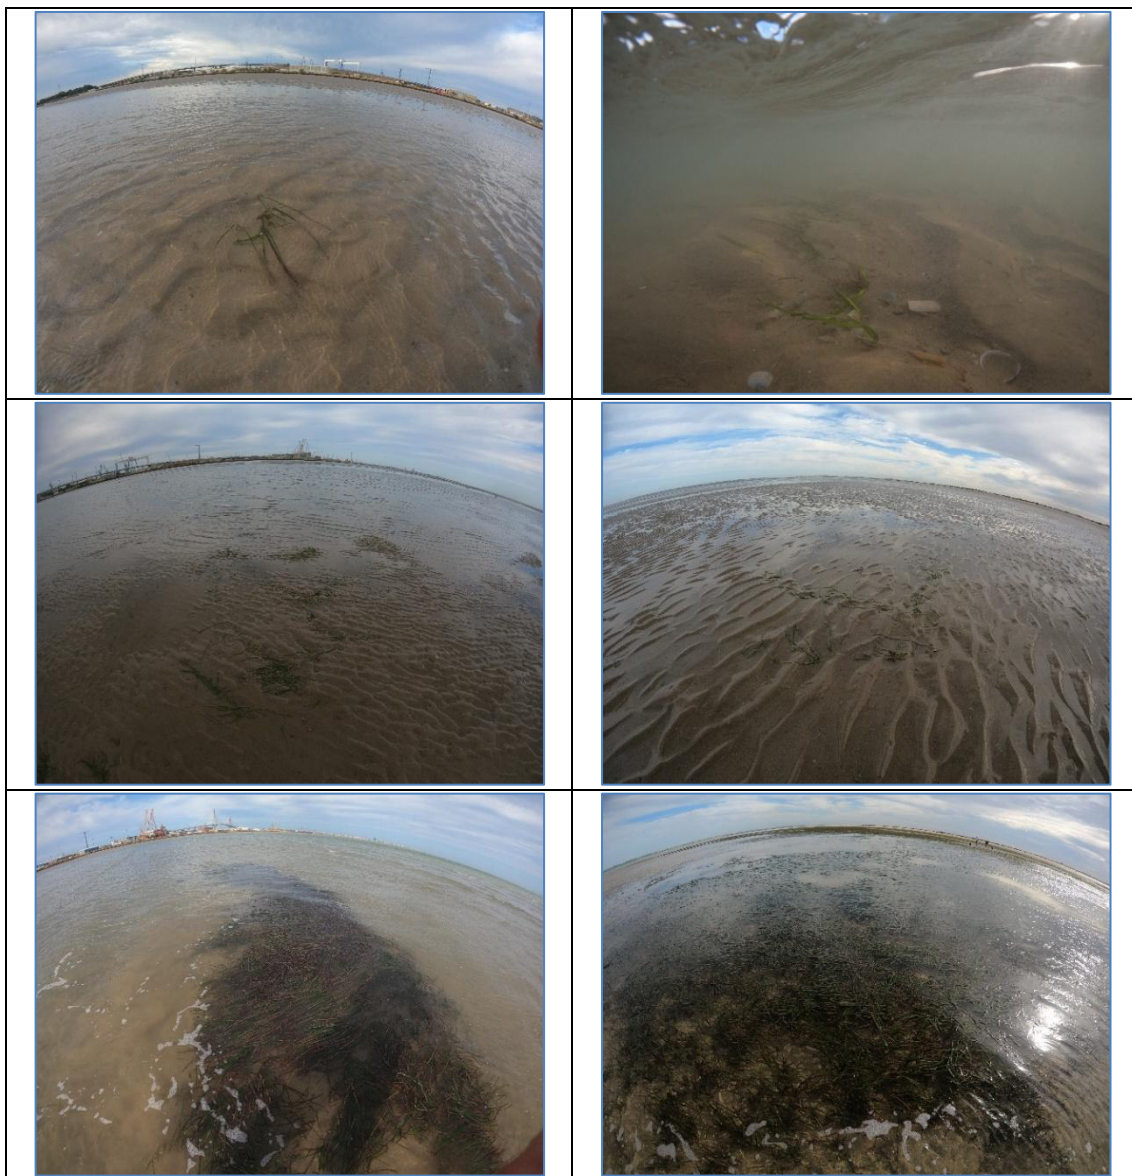
Ilustración 9. De izquierda a derecha y de arriba a abajo: Perímetro Este (x2). Perímetro Sur. Perímetro Norte. Perímetro Oeste. Zona central.

Los resultados obtenidos pueden asociarse a las variaciones estacionales intrínsecas de esta fanerógama, derivadas del aumento del crecimiento de la planta a medida que aumenta el fotoperiodo y la temperatura. En todo el periodo de muestreo no se observan alteraciones de relevancia que pudieran indicar afecciones de origen antrópicas ya que la cobertura analizada muestra similitudes en campañas mensuales equivalentes, preoperacionales, operacionales y post operacionales.

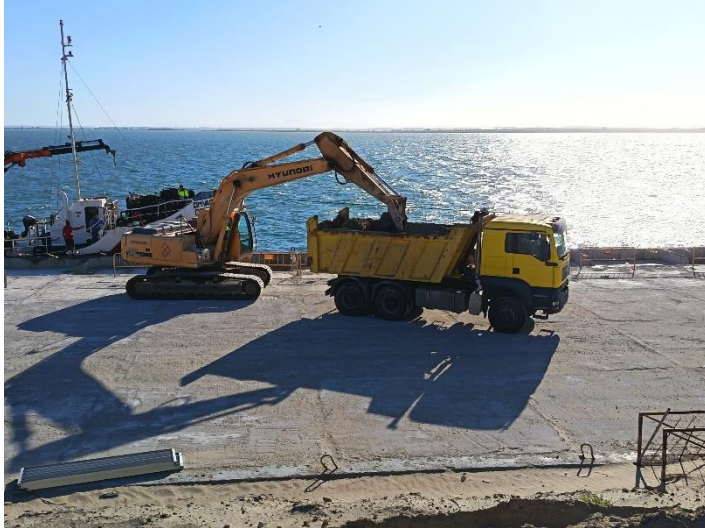
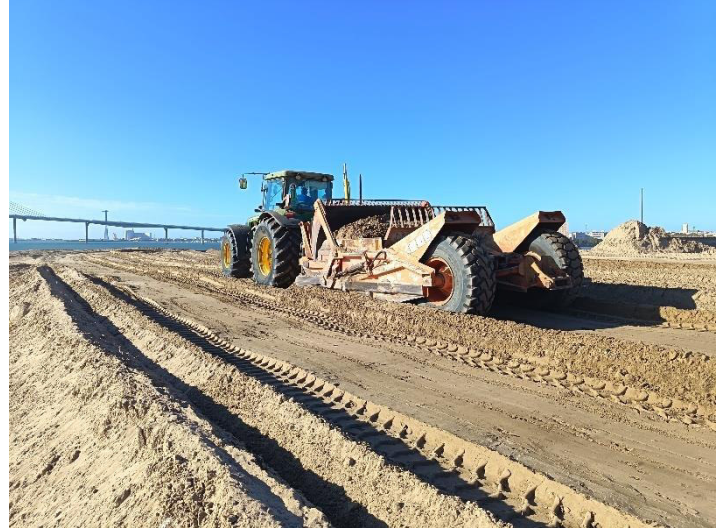
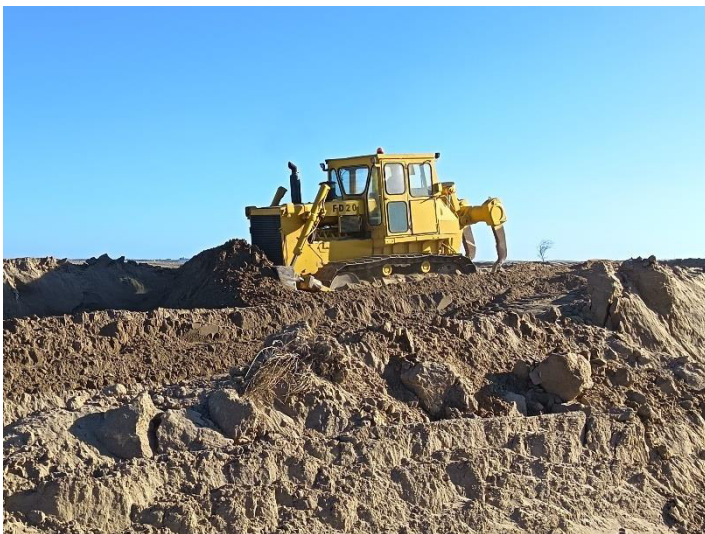
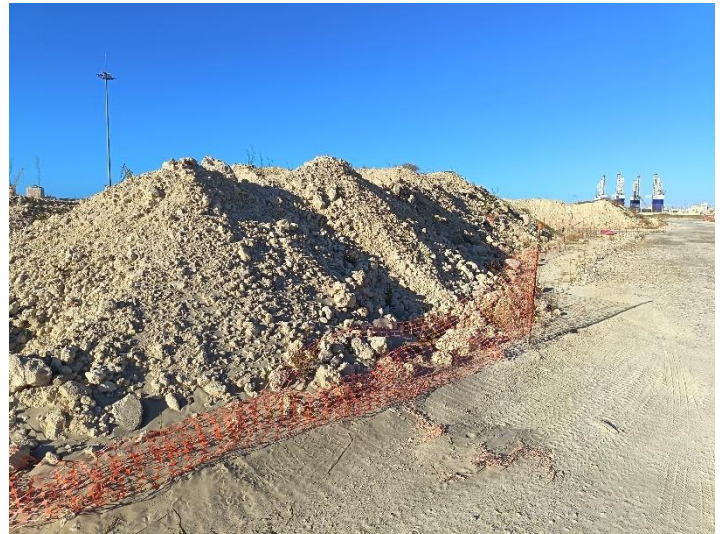
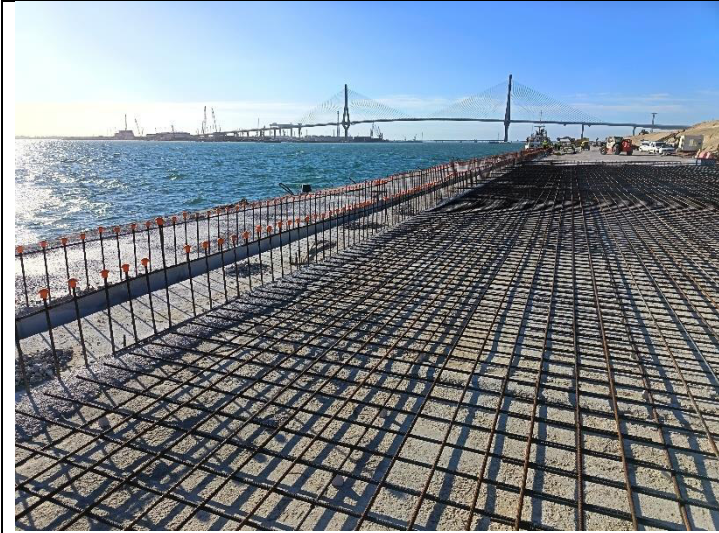
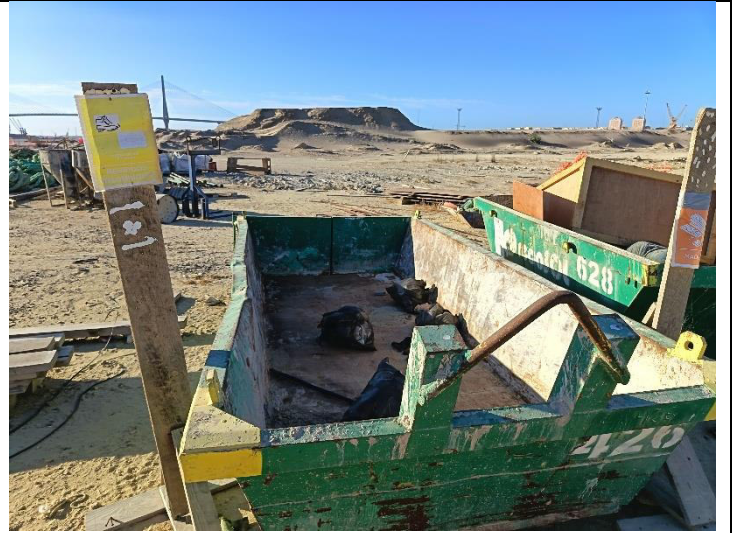
Varias máquinas están trabajando en la precarga desplazando material
Sigue el relleno de los cajones con piedras y hormigón
Siguen con la preparación de la ferralla para la superestructura

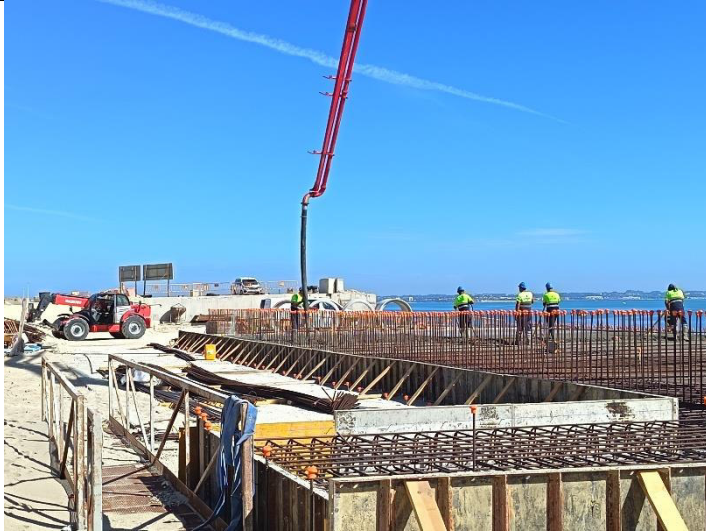
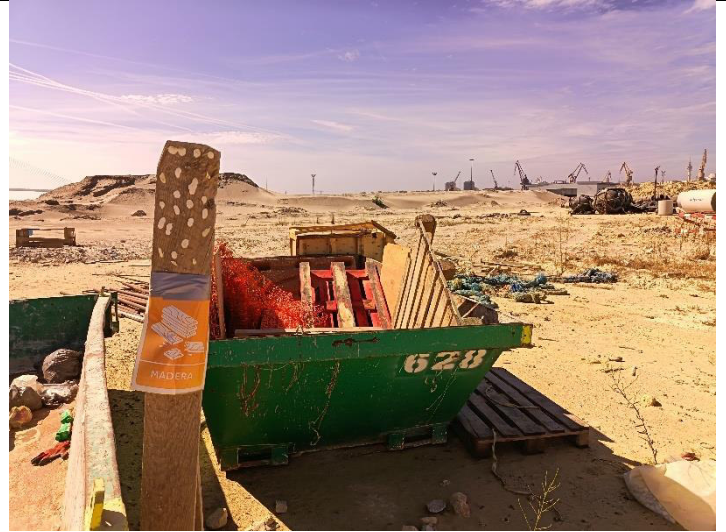
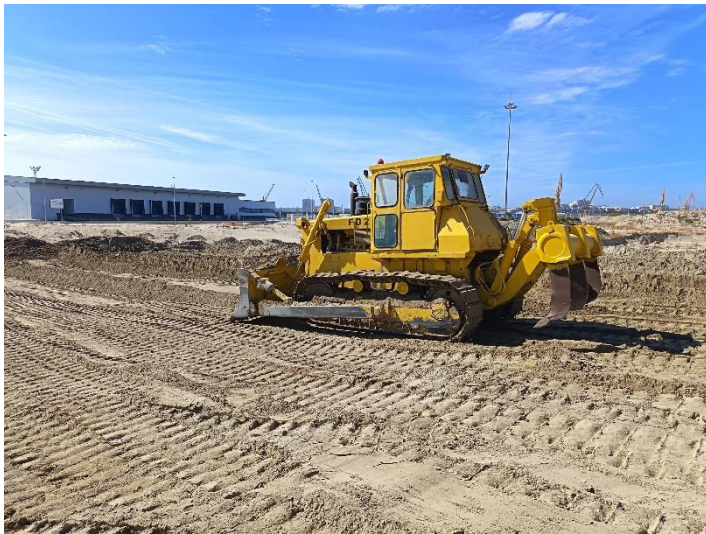
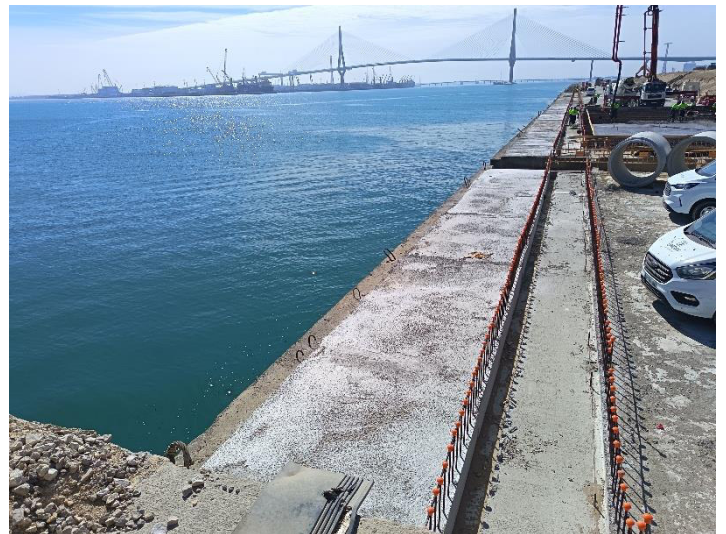
Varias máquinas están trabajando en la precarga desplazando material
Comienza el relleno de la superestructura con hormigón
La draga OMVAC CINCO terminó en la obra

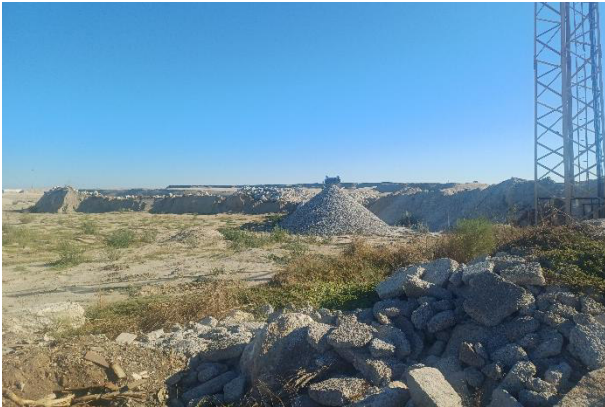
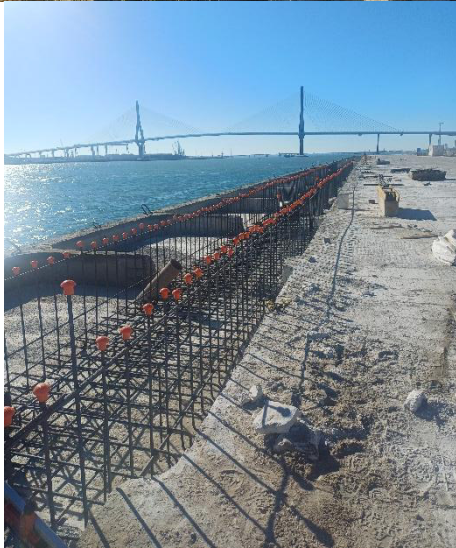
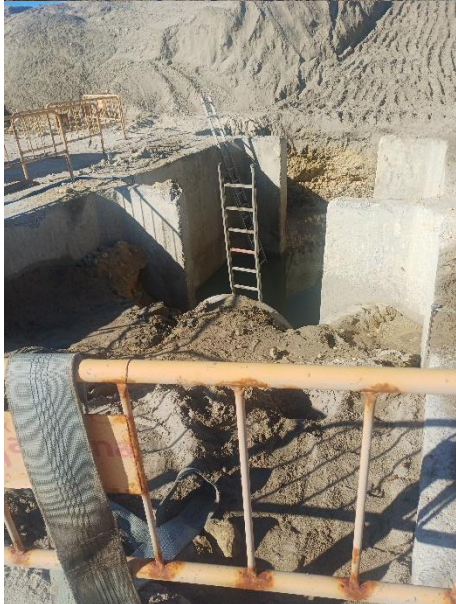
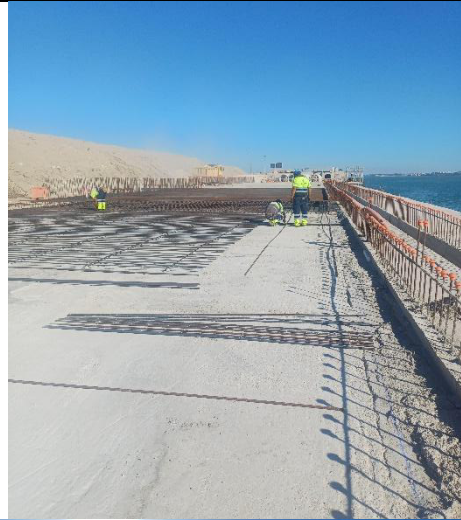
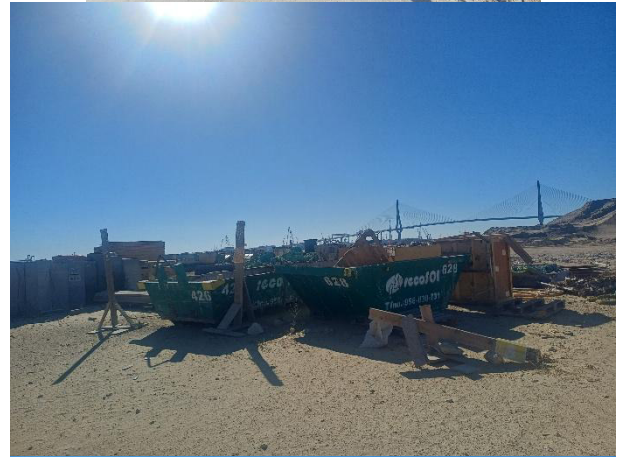
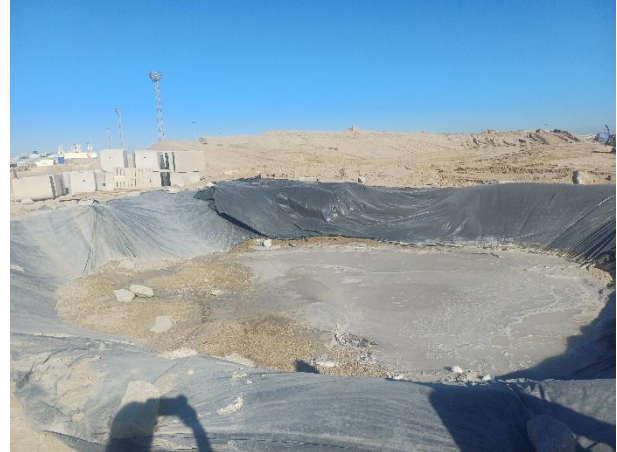
12	Control de la caja de aguas	Estado de la caja de agua y sistema de control de vertido de flujo al exterior. Control del estado de la tubería	---
13	Estado de las zonas sensibles (praderas de fanerógamas)	El control en las praderas se realizará desde embarcación	---
<p>Se ha incorporado a la obra una planta trituradora para la reutilización como zahorra o material de relleno del hormigón sobrante del hormigonado de las colchonetas y las celdas de los cajones del cantil.</p> <p>Se ha dado por finalizada la primera precarga y se moviliza el material a la zona de la segunda precarga.</p> <p>Se siguen los trabajos de encofrado de las celdas para el hormigonado y la losa de la superestructura. Se sigue armando y hormigonando.</p> <p>Se están instalando las canalizaciones para el desagüe de la futura terminal. Serán 2, una en el cajón nº 1 y otra en el 4.</p> <p>Se ha detectado acumulación de residuos de madera, cartón y plástico en la zona de almacenamiento temporal de la fase II. El volumen generado no es proporcional a los trabajos que se están produciendo. Se asocia, por tanto, el acúmulo y desorden a un gasero que estuvo atracado en la terminal y parece que descargó basura en los contenedores y cubas de la obra. Se ha procedido a la retirada y restablecimiento del área.</p>

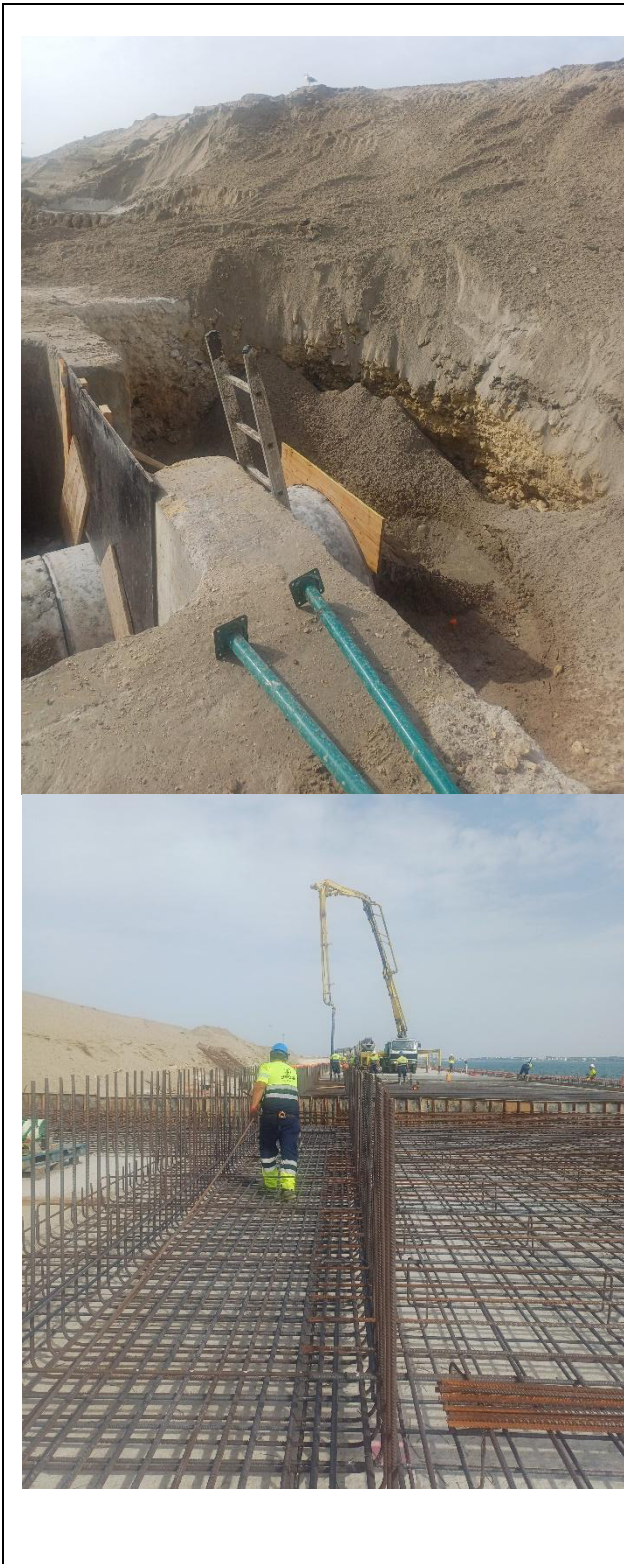
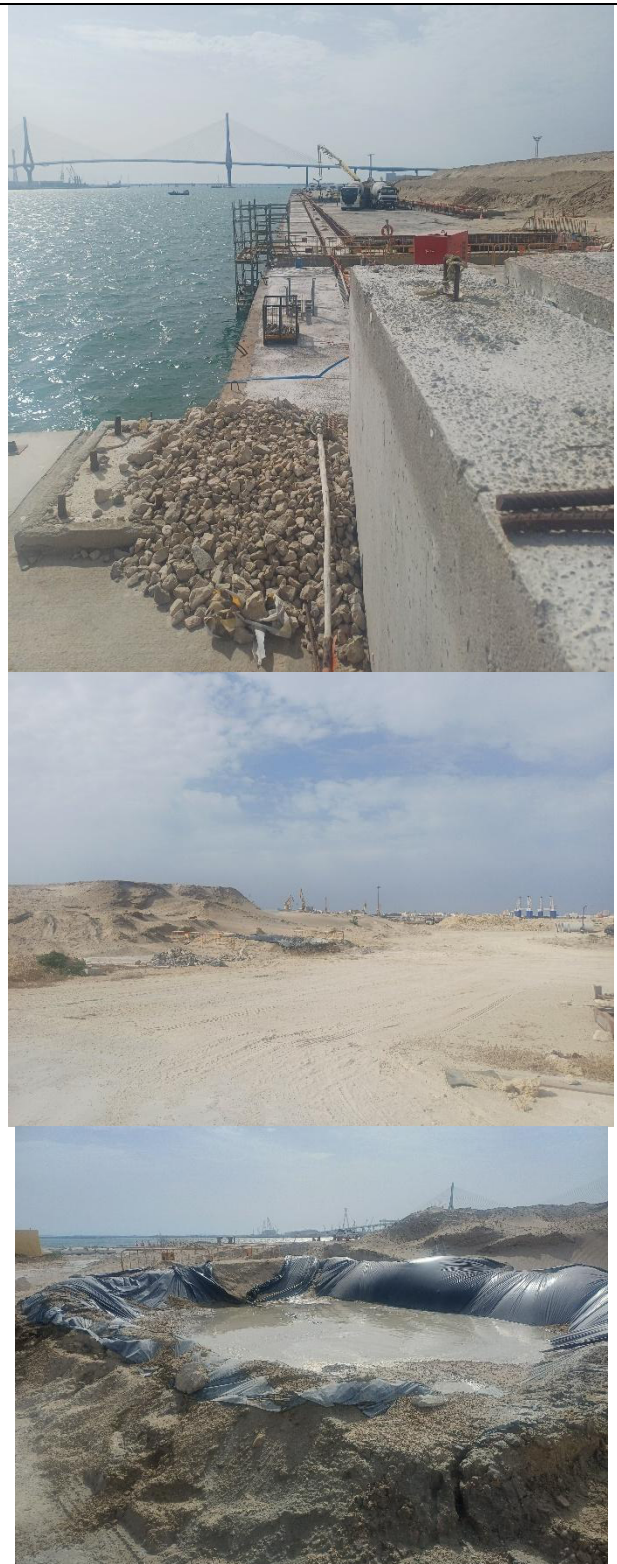
12	Control de la caja de aguas	Estado de la caja de agua y sistema de control de vertido de flujo al exterior. Control del estado de la tubería	---
13	Estado de las zonas sensibles (praderas de fanerógamas)	El control en las praderas se realizará desde embarcación	---
<p>Se siguen las tareas de la semana pasada: hormigonado de la losa de la viga cantil, encofrados laterales y canalizaciones a las futuras arquetas.</p> <p>Se sigue movilizando el material para la segunda precarga.</p> <p>Se ha habilitado una nueva balsa provisional para el depósito del hormigón sobrante. Todo será tratado por la planta trituradora y reutilizado en la obra.</p> <p>Se está organizando la ejecución de CPTU (piezoconos) testar espesores de los fangos.</p>			
Control fotográfico del día de inspección

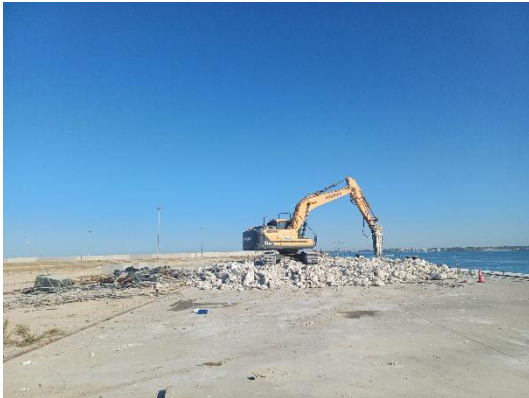
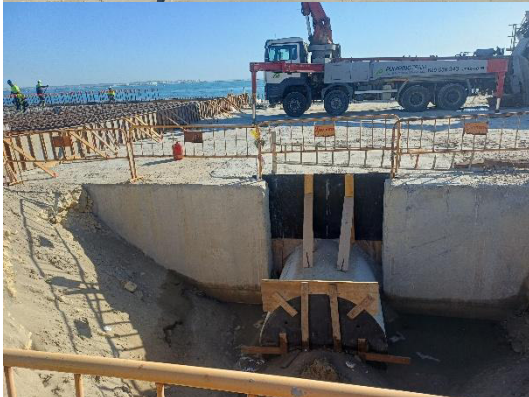
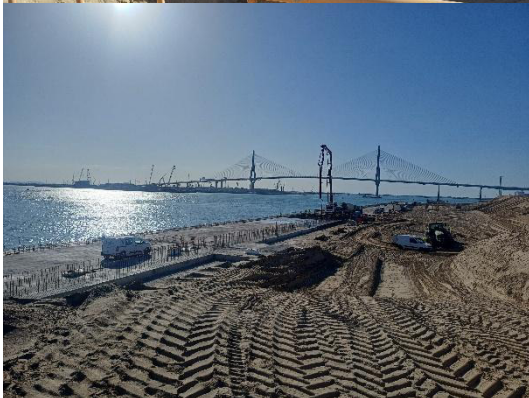
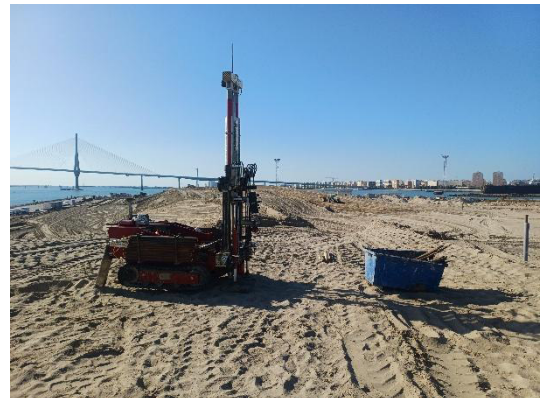
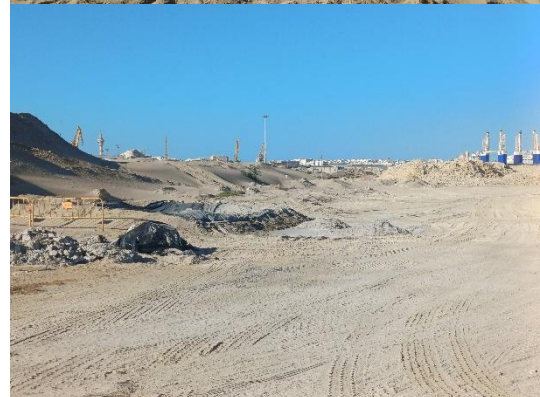
12	Control de la caja de aguas	Estado de la caja de agua y sistema de control de vertido de flujo al exterior. Control del estado de la tubería	---
13	Estado de las zonas sensibles (praderas de fanerógamas)	El control en las praderas se realizará desde embarcación	---
<p>Se siguen las tareas de la semana pasada: hormigonado de la losa de la viga cantil, encofrados laterales y canalizaciones a las futuras arquetas.</p> <p>Se sigue movilizand o el material para la segunda precarga.</p> <p>Se ha observado una mancha de hormigón al lado de unas de las balsas y se ha advertido de que se debe recoger. Se están desmontando las losas de la grúa del Kugira. El material está mezclado con ferralla. Se separará y el hormigón será triturado por la trituradora, al igual que todo el sobrante de la obra.</p> <p>Se están ejecutando CPTU (piezoconos) para testar los espesores de los fangos. Hasta la fecha de la visita se han finalizado 2 de ellos que han alcanzado a penetrar hasta los 35 m.</p>
