## **29ª ACTA QUINCENAL DE LA VIGILANCIA AMBIENTAL DEL PROYECTO NUEVA TERMINAL DE CONTENEDORES DE CÁDIZ. FASE II**

**AGOSTO 2025**

**VIGILANCIA AMBIENTAL DE LAS OBRAS DE LA NUEVA  
TERMINAL DE CONTENEDORES DE CÁDIZ. FASE II**

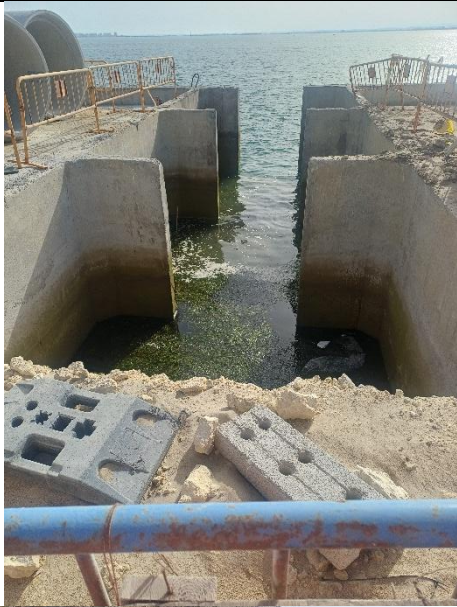
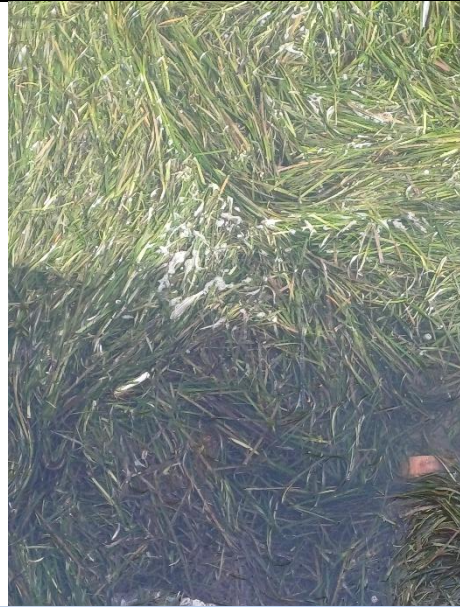
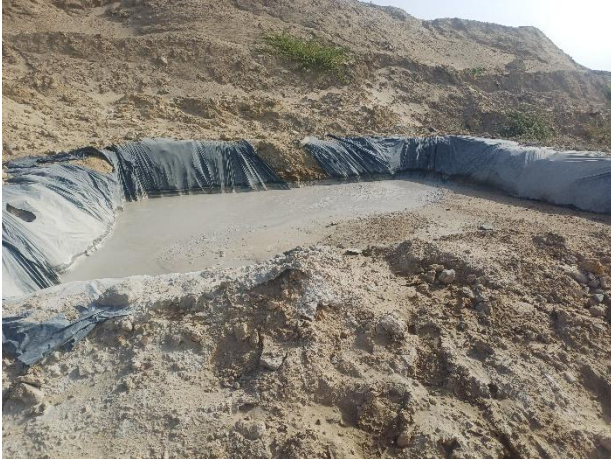
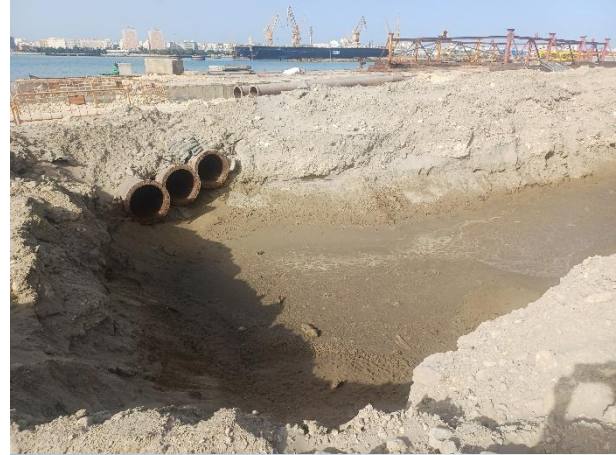
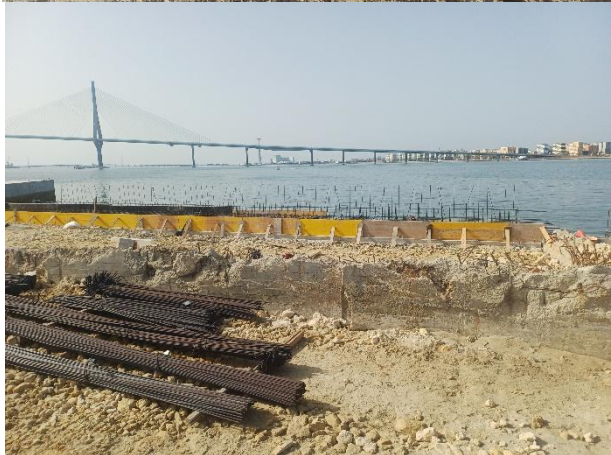
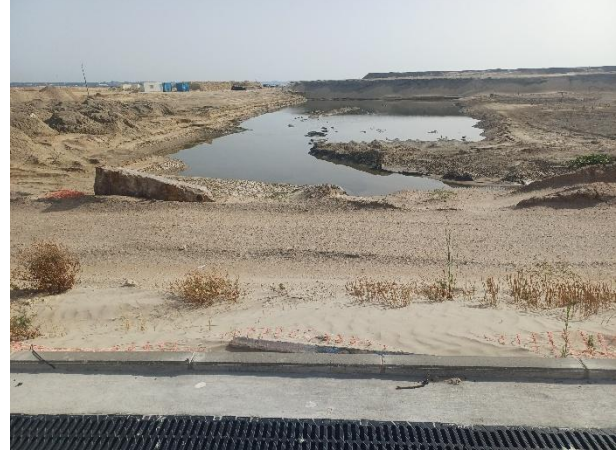
Control fotográfico del día de inspección

12	Control de la caja de aguas	Estado de la caja de agua y sistema de control de vertido de flujo al exterior. Control del estado de la tubería	5
13	Estado de las zonas sensibles (praderas de fanerógamas)	El control en las praderas se realizará desde embarcación	5
<p>Se están preparando las canalizaciones que permitirán el desalojo de pluviales de la futura terminal. Se están encofrando las salidas.</p> <p>Se está encofrando el frente de los cajones antiguos del muelle 5 de Navantia, que conforman el cierre junto con los 8 cajones nuevos.</p> <p>Se continúa extrayendo el material de la fila de cajones del cantil para el hormigonado.</p> <p>Se ha desalojado el agua por los tubos de salida quedando un remanso en una zona alejada de la salida que no es previsible que se desaloje por las tuberías. Tan sólo el movimiento de la precarga podría hacer desplazar la masa de agua, pero se irá reduciendo a ritmo rápido en agosto con las altas temperaturas y el viento.</p> <p>Sigue trabajando la OMVAC CINCO que está vertiendo en vaciadero marino.</p>

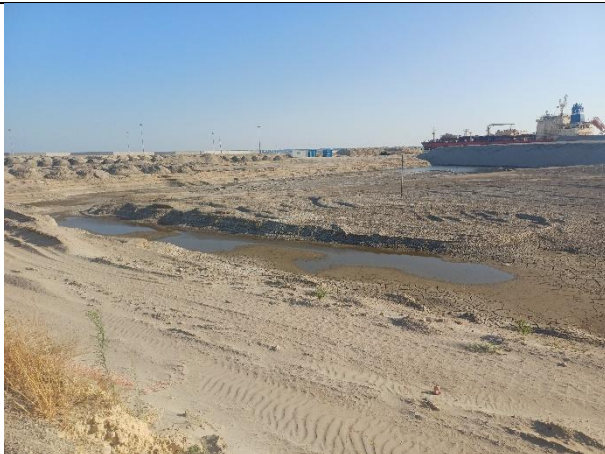
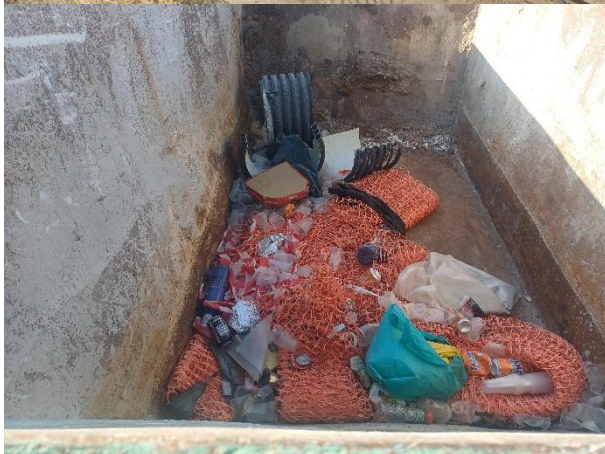
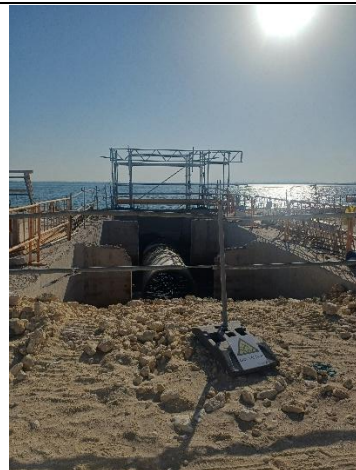
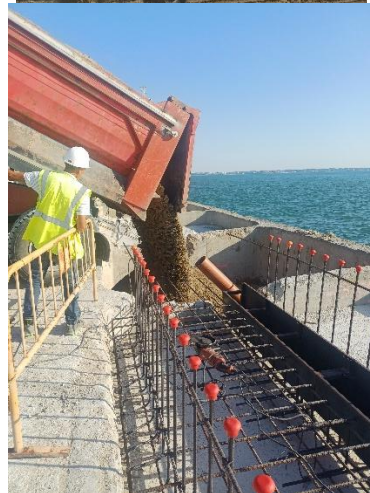
**Control fotográfico del día de inspección**

Se está encofrando los cajones del cantil para la continuación de las canalizaciones de la Fase I de la terminal. Se sigue hormigonando. El sobrante se acumula para su uso en obra.

Se está encofrando el frente de los cajones antiguos del muelle 5 de Navantia, que conforman el cierre junto con los 8 cajones nuevos.

Quedan pequeños charcos de agua en el interior del recinto. No se producirá salida por los tubos.

La OMVAC CINCO ha finalizado la prueba de extracción del material duro. Comenzará a verter grava sobre las colchonetas.

Se ha detectado algunos residuos no clasificados, en pequeño volumen.

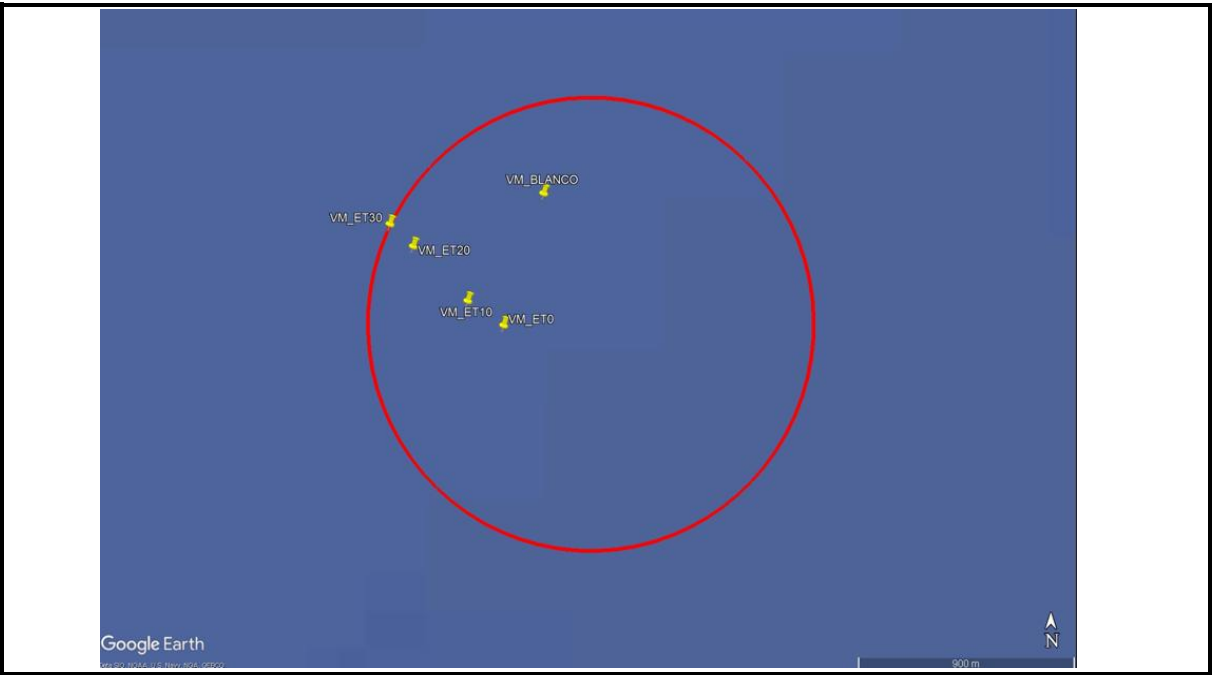
UBICACIÓN DE LAS ESTACIONES DE SEGUIMIENTO DE LA PLUMA

La campaña en el vaciadero marino se realizó el día 11 de agosto. Puede observarse como los máximos de turbidez se registraron en el punto de descarga (E(t0)) con valores de 17,8 ntu, disminuyendo en 30 minutos y a aproximadamente en 600 metros en dirección de la deriva (NW), a 1,3 ntu.

ESTACIÓN	HORA	PROFUNDIDAD	TURBIDEZ			NUTRIENTES	SECCHI	WPT
			MAX	MIN	MEDIA			
BLANCO*	12:10	26	1,3	0,9	1,4	SI	12	VM_BLANCO
EVM (t0)	12:16	30,6	17,8	1,5	7,2	SI	2	VM_ET0
EVM (t10)	12:21	30,6	1,9	1,2	1,5	NO	6	VM_ET10
EVM (t20)	12:32	27,9	1,4	1,2	1,3	NO	10	VM_ET20
EVM (t30)	12:35	30,9	1,3	1,2	1,3	NO	12	VM_ET30
EVM (t40)								
EVM (t50)								
EVM (t60)								
EVM (t70)								
EVM (t80)								
EVM (t90)
