**ACTIVIDAD ARQUEOLOGICA PREVENTIVA  
CONTROL MOVIMIENTO DE TIERRA  
DRAGADOS NUEVA TERMINAL DE  
CONTENEDORES FASE 2, CÁDIZ**

**INFOME MENSUAL  
Agosto 2025**

**ACTIVIDAD ARQUEOLOGICA PREVENTIVA CONTROL MOVIMIENTO DE TIERRA  
DRAGADOS NUEVA TERMINAL DE CONTENEDORES FASE 2, CÁDIZ.**

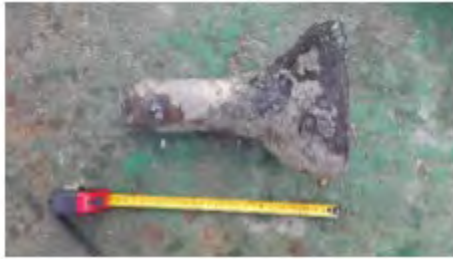
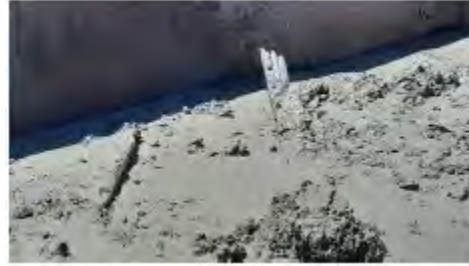
- Día 1 aparecen algún n fragmento de madera y cerámica coordenadas 36° 31.937/6°16.077, entre ellos un fragmento de ánfora romana.

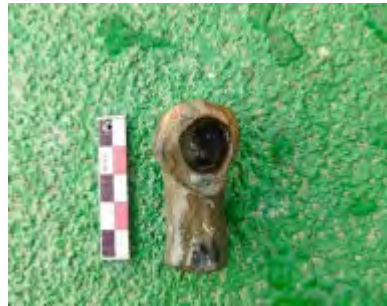
- El día 3 aparece un fragmento de pipa de caolín. Y cerámicas coordenadas 36° 31.953/6°16.104

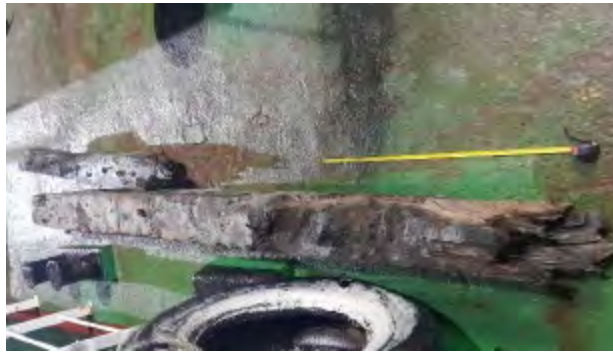
Por la noche aparece una varenga de madera en las coordenadas 36°31.969'N, 6°16.094'W Dos fragmentos pertenecientes a una varenga de una embarcación. Presentan clavazón de madera y dos pernos de hierro. Medidas:

fragmento 1: 316 (largo) x 15 (ancho) x 22 cm (alto)

Fragmento 2: 180 (largo) x 20 (ancho) x 20 cm (alto)

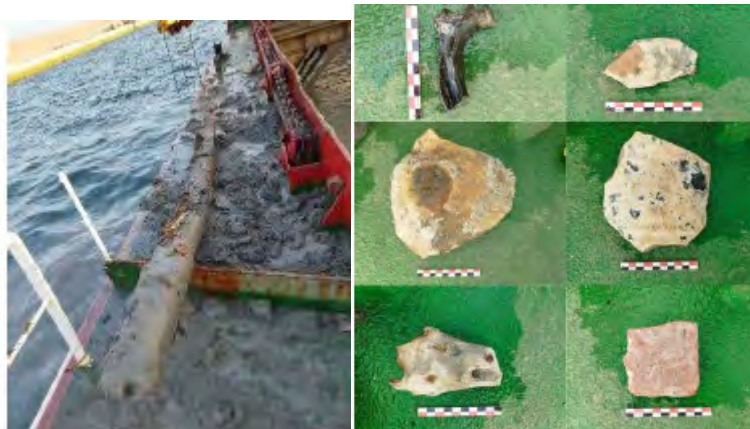
Fragmento de forro de madera de barco. Presenta clavazón de madera de entre 3-4 cm de diámetro.

Medidas: 2,75 m (largo), 48 cm (ancho), 5,5 cm (grosor). 36°31.979'N 6°16.105'W

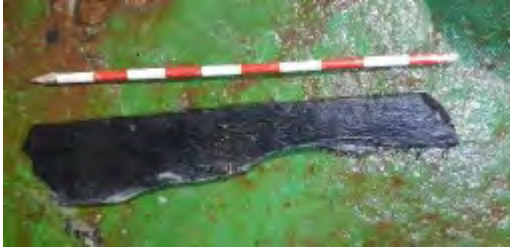
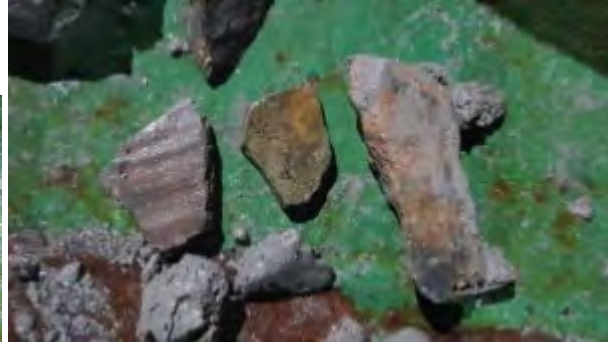
- Dia 5 por la noche aparece un fragmento de madera y algunos fragmentos de cerámica y ladrillos coordenadas 36°36.929'N, 6°16.036'W

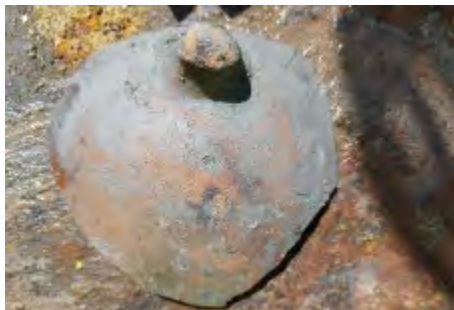
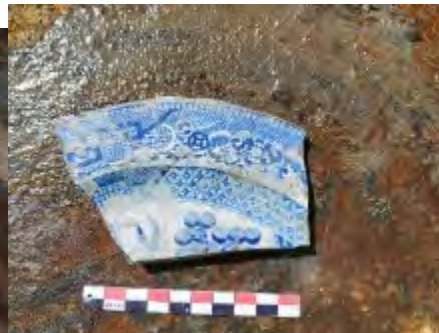
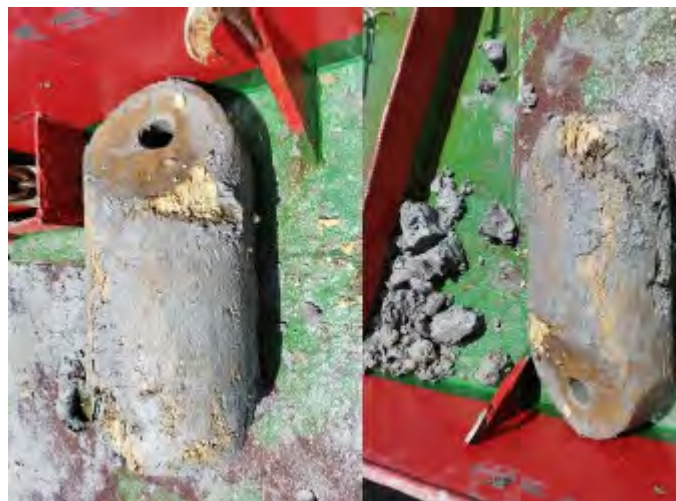
- Dia 6 aparece algo de cerámica del SXIX un fragmento de plato transferware. Azul sobre blanco 36°31.933'N 6°16.045'W y una pieza de madera entre el sedimento fangoso. 36°31.945'N 6°16.031.

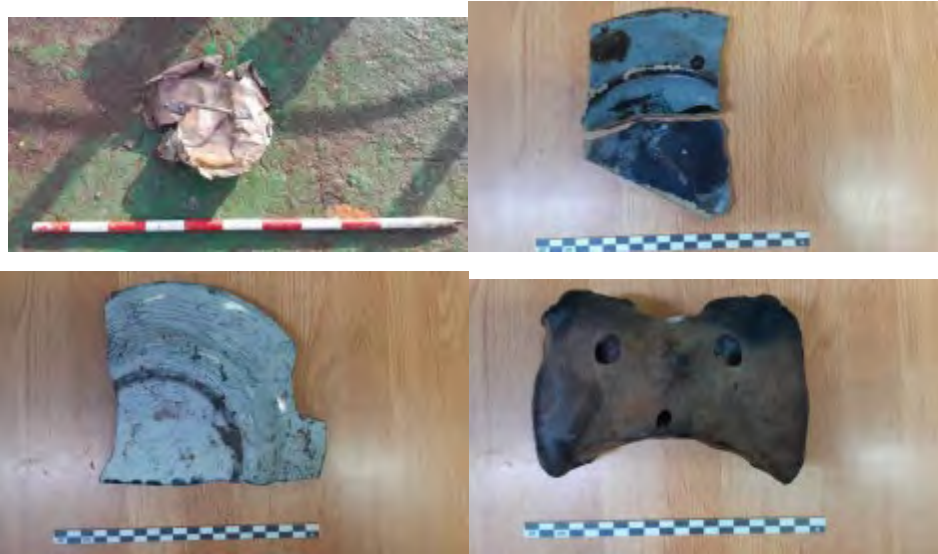
- Día 7 aparece y una tapadera de cobre 36°32.032'N 6°16.082'W y varios fragmentos de cerámica y hueso 36°32.024'N 6°16.091'W .

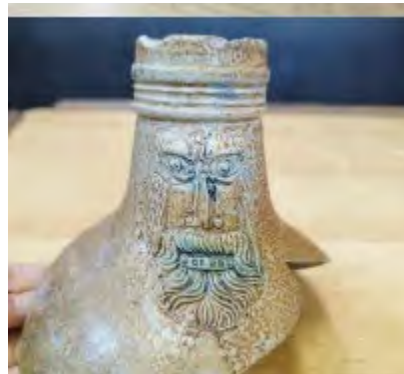
- El día 9, aparecen varios fragmentos de cerámica entre ellos una de bellarmina 36°32.051'N 6°16.120'W .

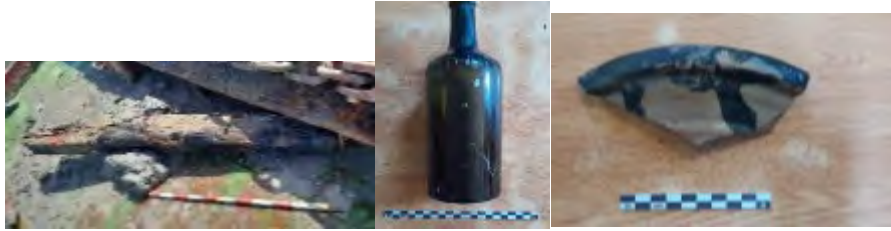
- El día 10, aparecen varios fragmentos de madera 36°32.023' N 6°16.094' W y cerámica 36°32.021' N 6°16.106 W y una botella de agua mondariz de principios del SXX. Coordenadas 36°32.021' N 6°16.106 W

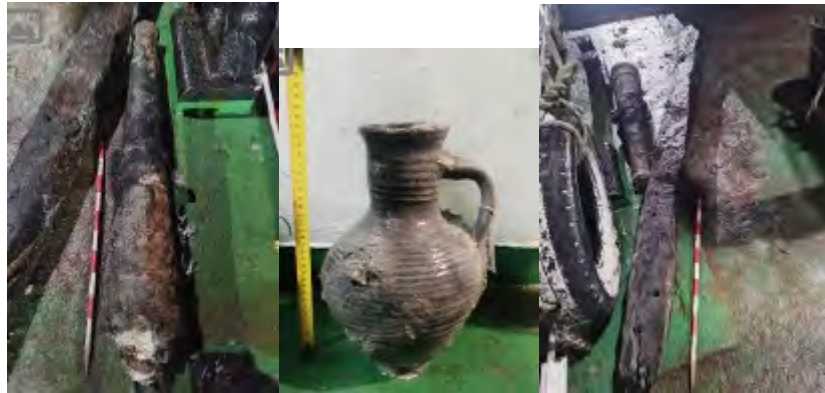
- El día 10 en el turno de noche aparece un cañón de hierro y una varenga 36°31.986'N 6°16.102'W y un cántaro completo 36°31.985'N 6°16.105'W .

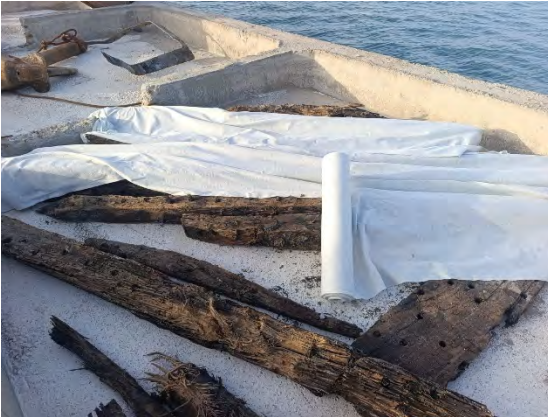
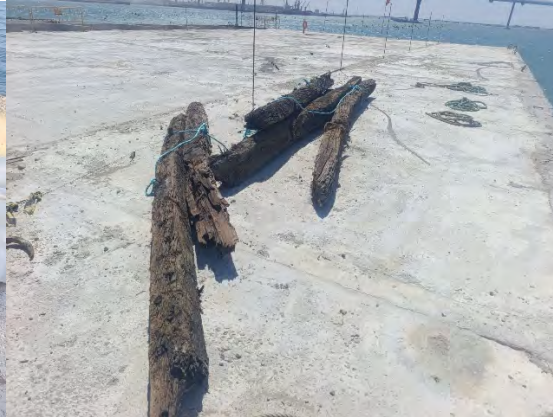
- El día 13 de agosto se fondea junto al cajón 8 por su lado interior el material arqueológico extraído, el cañón y las maderas. Las maderas se protegieron manteniéndolas tapadas y húmedas. Hasta que se procedió al fondeo de las mismas con el fin de mantener las condiciones de humedad.

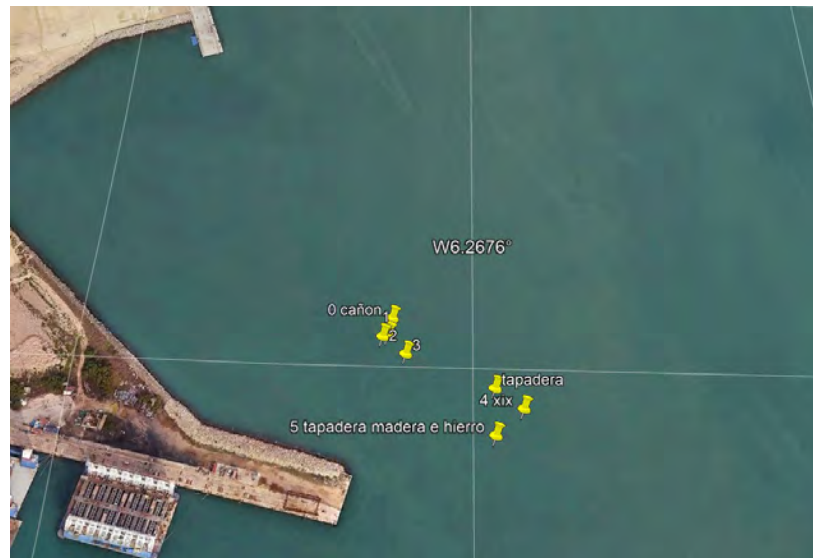
Localización material arqueológico recuperado.

Durante los trabajos del mes de agosto se ha podido documentar material arqueológico, concretamente maderas de un barco completas concretamente varias varengas de unos 3m, además de un cañón y material completo como 2 anforiscos, un cántaro varias tapaderas de caldero en bronce, con una cronología del SXVI. Además de un fragmento de bellarina, y un fragmento de plato del sXIX.

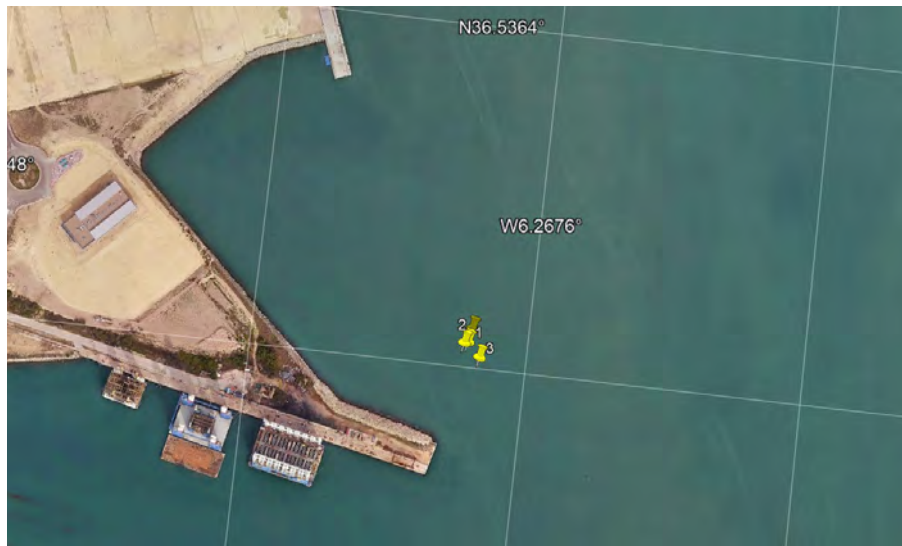
Localización posible Pecio.

Los trabajos de supervisión del movimiento de tierra mediante el control de los trabajos de dragado, ha dado un resultado positivo en cuanto a materiales arqueológicos descontextualizados (VID ANEXO), aun así, tenemos la sospecha de que pueda haber restos de un pecio en las coordenadas entre las coordenadas:

X	Y
Punto 0 Cañón	36° 31.986'N	6° 16.102'W
Punto 1 maderas	36° 31.978'N	6° 16.104'W
Punto 2 maderas	36° 31.977'N	6° 16.108'W
Punto 3 madera	36°31.969'N	6° 16.094'W

, y a una profundidad de entre 13 y 15 m, queda pendiente realizar inmersiones de comprobación.

Los trabajos se han paralizado en la zona afectada por la aparición de restos arqueológicos.

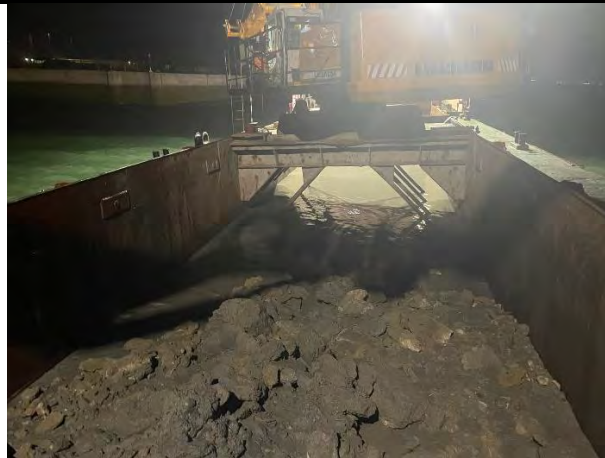
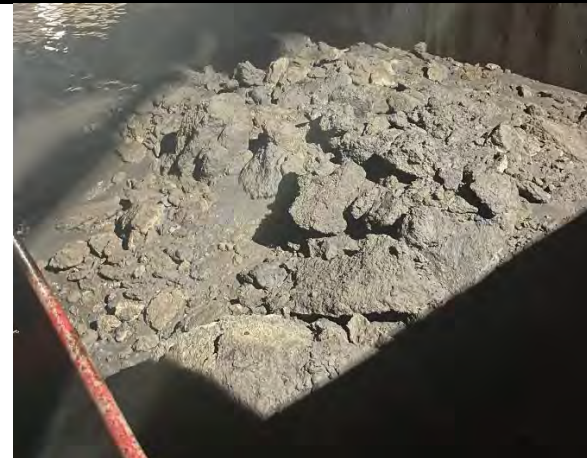
Seguimiento y control arqueológico de la Fase II del dragado de la Nueva Terminal de Contenedores (NTC) a bordo de OMVAC CINCO. **Figuras 01 y 02.** Supervisión de la cántara durante el dragado de la primera filas de cuadrícula en la 1ª carga del turno de noche. **Resultado negativo.**

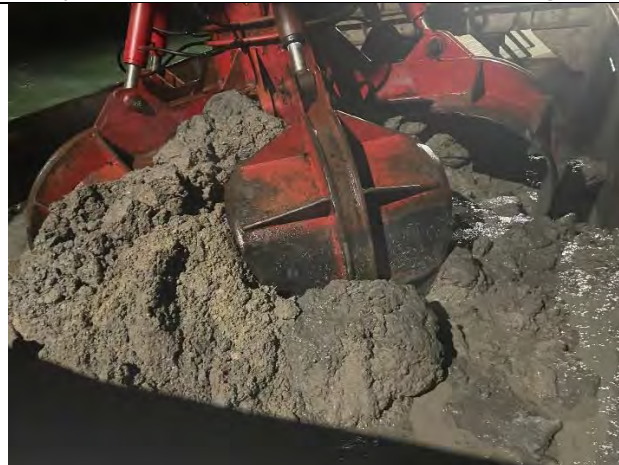
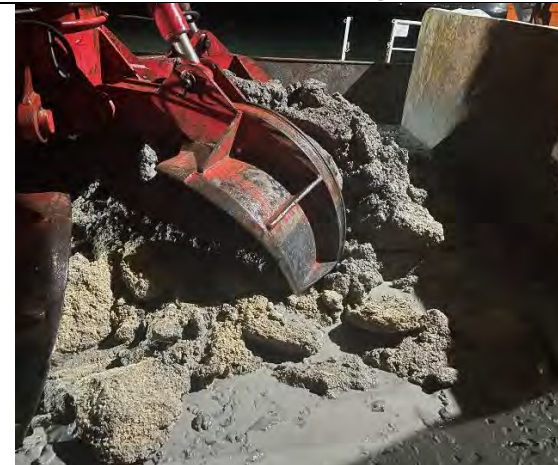
Seguimiento y control arqueológico de la Fase II del dragado de la Nueva Terminal de Contenedores (NTC) a bordo de OMVAC CINCO. **Figuras 03 y 04.** Supervisión de la cántara durante el dragado de la segunda fila de cuadrículas en la 1ª carga del turno de noche. **Resultado negativo.**

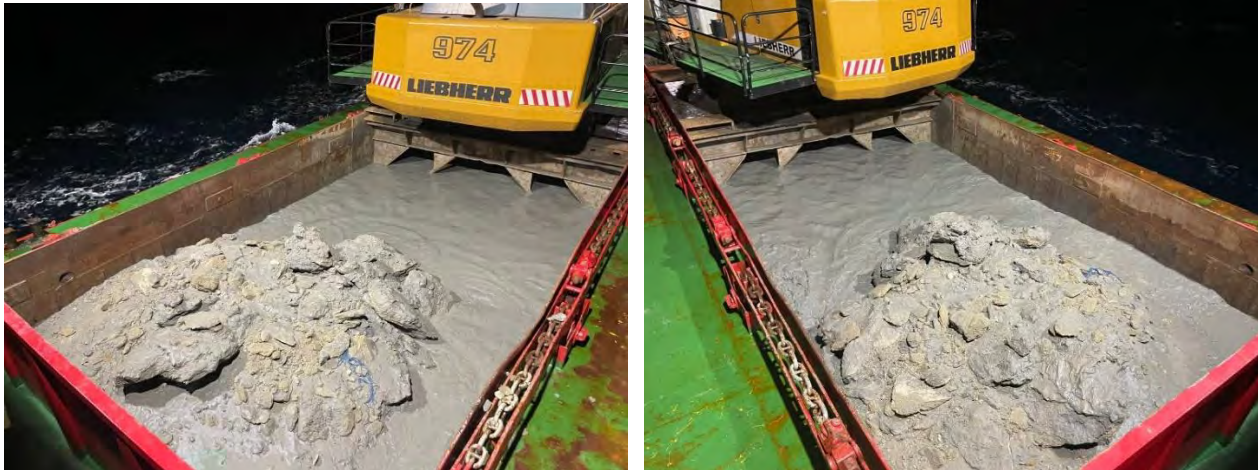
Seguimiento y control arqueológico de la Fase II del dragado de la Nueva Terminal de Contenedores (NTC) a bordo de OMVAC CINCO. **Figuras 05 y 06.** Supervisión de la cántara durante el dragado de la tercera fila de cuadrículas en la 1ª carga del turno de noche. **Resultado negativo.**

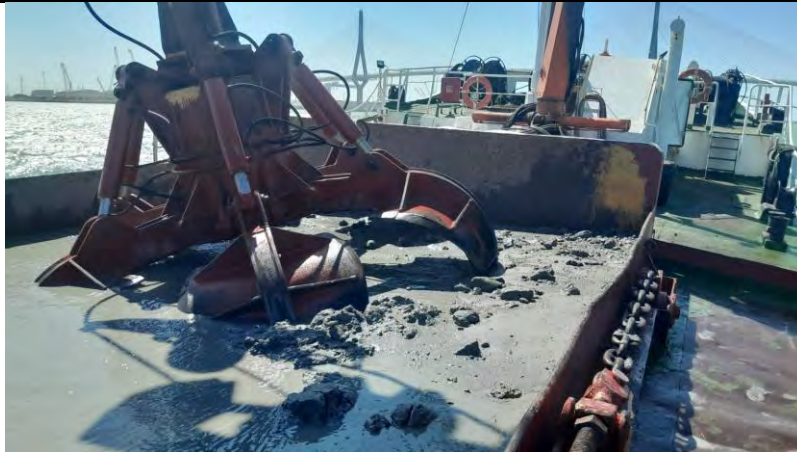
Seguimiento y control arqueológico de la Fase II del dragado de la Nueva Terminal de Contenedores (NTC) a bordo de OMVAC CINCO. **Figuras 01 y 02.** Supervisión de la cántara durante la primera carga del día. **Resultado negativo.**

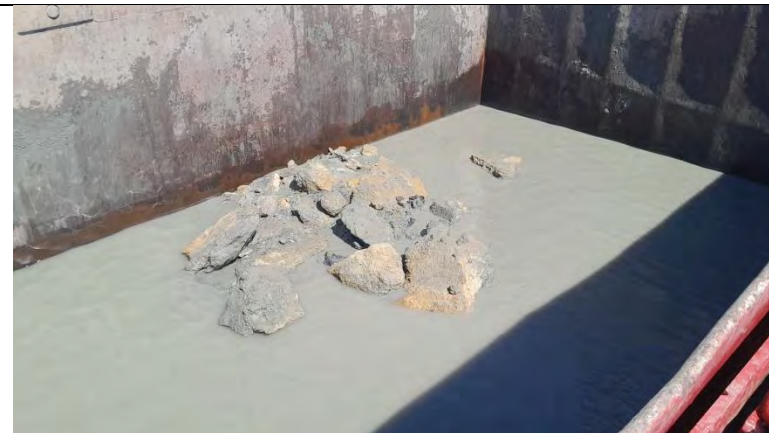
Seguimiento y control arqueológico de la Fase II del dragado de la Nueva Terminal de Contenedores (NTC) a bordo de OMVAC CINCO. **Figuras 03 y 04.** Supervisión de la cántara durante el dragado de la segunda fila de cuadrículas en la 1ª carga del turno de día. **Resultado negativo.**

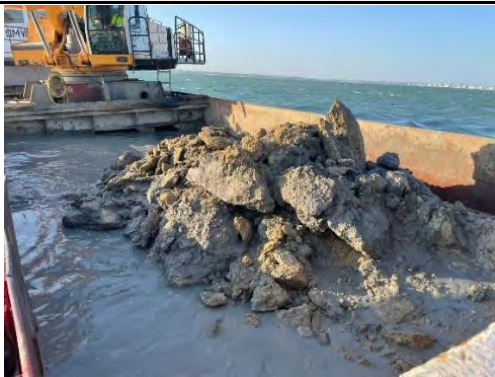
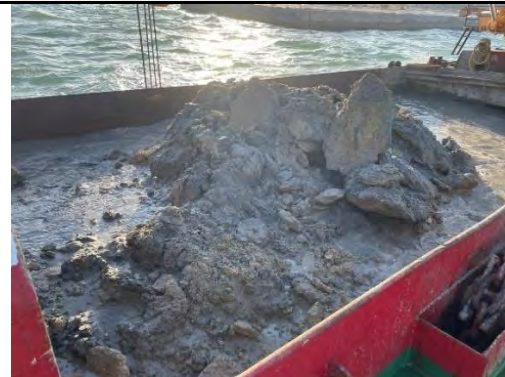
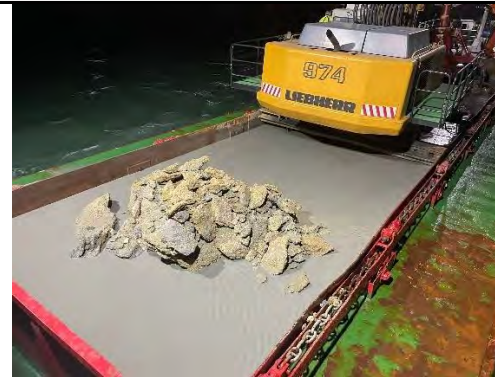
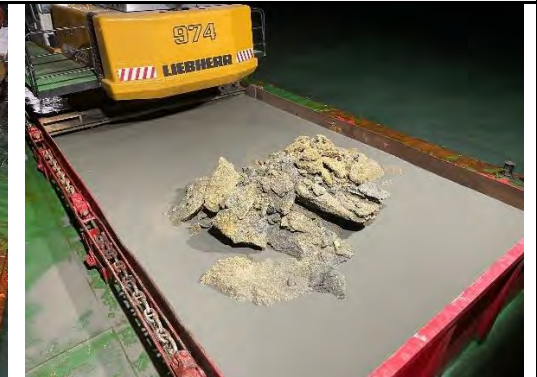
Seguimiento y control arqueológico de la Fase II del dragado de la Nueva Terminal de Contenedores (NTC) a bordo de OMVAC CINCO. **Figuras 01, 02 03 y 04.** Supervisión de la cántara durante el dragado en la 1ª carga del turno de noche. **Resultado negativo.**

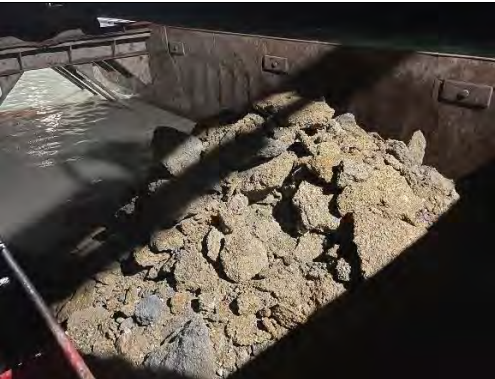
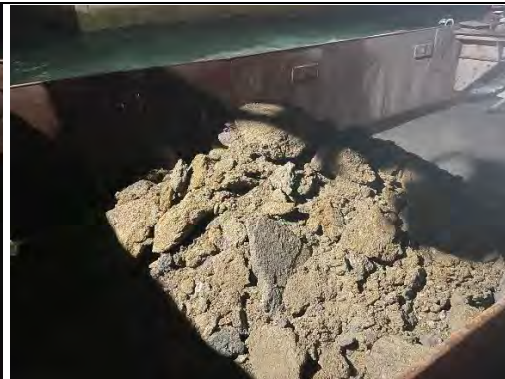
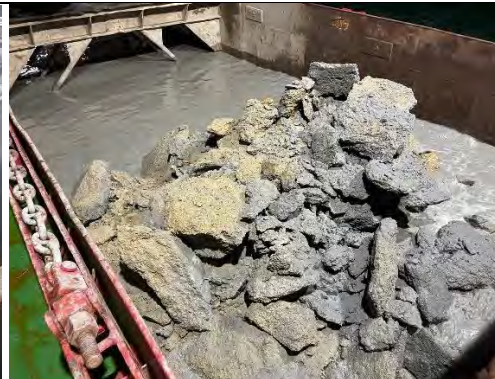
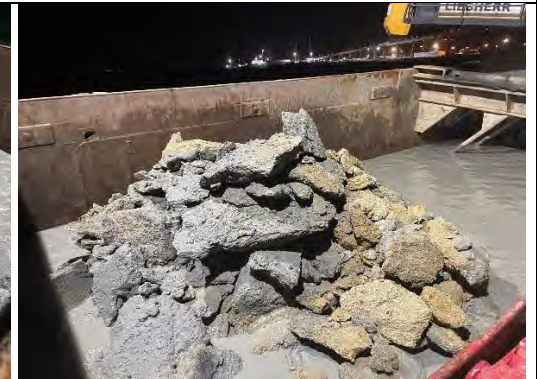
Seguimiento y control arqueológico de la Fase II del dragado de la Nueva Terminal de Contenedores (NTC) a bordo de OMVAC CINCO. **Figuras 05, 06, 07 y 08.** Supervisión de la cántara durante el dragado de la 2ª carga del turno de noche. **Resultado negativo.**

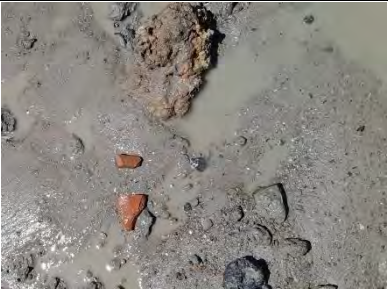
36°31.904' N, 6°16.065' W, -14m.	15:30	Fragmentos de cerámica informes, de colores rojizo. Caen a la cántara y desaparecen bajo la arena.

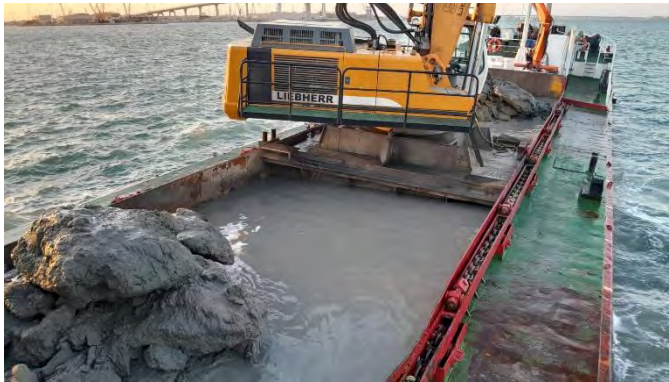
Seguimiento y control arqueológico de la Fase II del dragado de la Nueva Terminal de Contenedores (NTC) a bordo de OMVAC CINCO. **Figuras 01 y 02.** Supervisión de la cántara durante el final de la 1ª carga del turno de día. **Resultado negativo.**

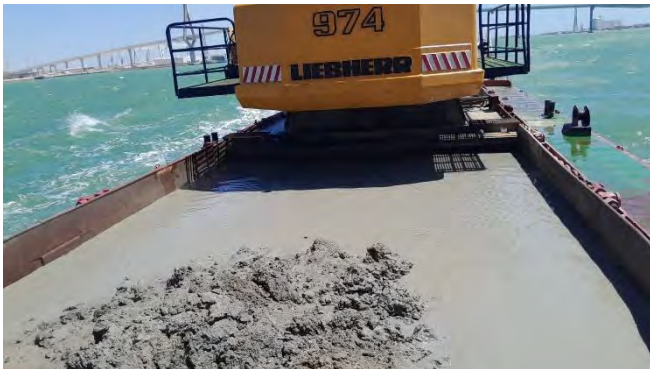
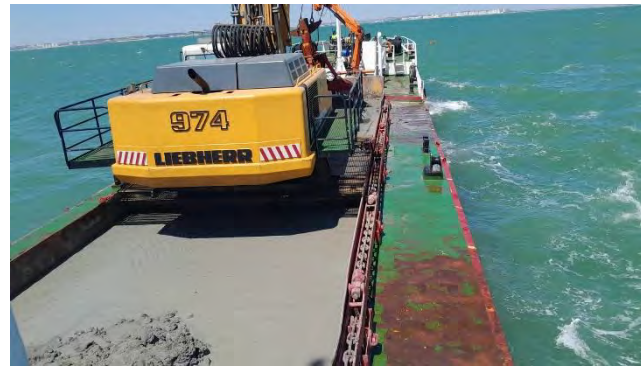
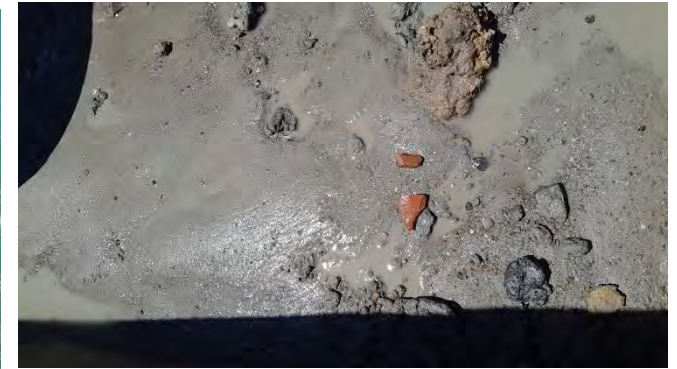
Seguimiento y control arqueológico de la Fase II del dragado de la Nueva Terminal de Contenedores (NTC) a bordo de OMVAC CINCO. Supervisión de la cántara al final de la 2ª carga del turno de día, **Figuras 03, 04**. Fragmentos de cerámica informes, **figura 05**.

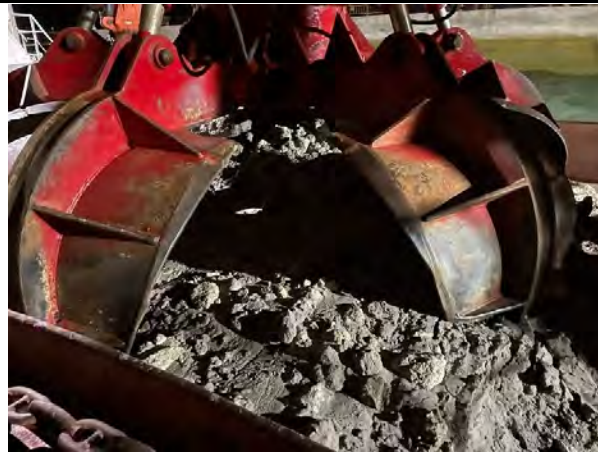
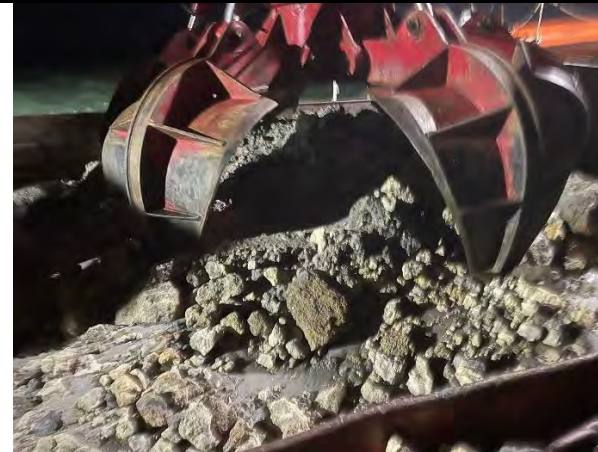
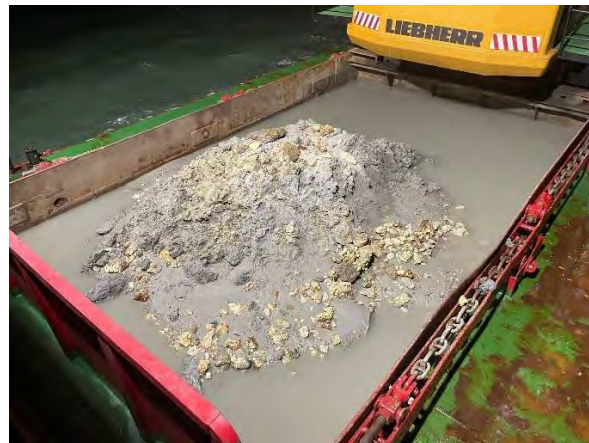
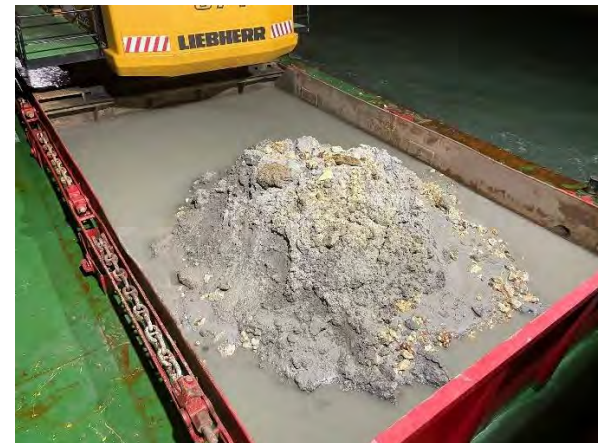
Seguimiento y control arqueológico de la Fase II del dragado de la Nueva Terminal de Contenedores (NTC) a bordo de OMVAC CINCO. **Figuras 01, 02 03 y 04.** Supervisión de la cántara durante el dragado en la 1ª carga del turno de noche. El material extraído está compuesto principalmente por fango y rocas sedimentarias **Resultado negativo.**

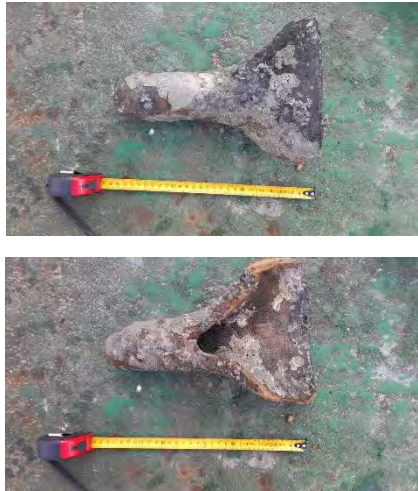
<p>36°31.925´ N 6°16.076´ W</p>	<p>9:50</p>	<p>Fragmento de pivote de ánfora, posible Dressel 8. Aparece durante el final de la primera carga del día.</p> <p>Medidas: 27x20cm.</p>

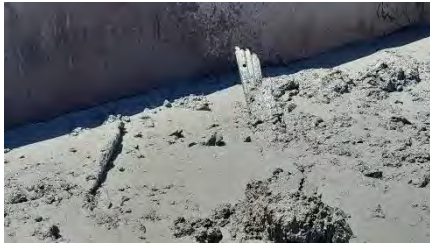
<p>36°31.937 N, 6°16.077 W</p>	<p>15:53</p>	<p>Fragmentos tablazón con cavillas de madera.</p>

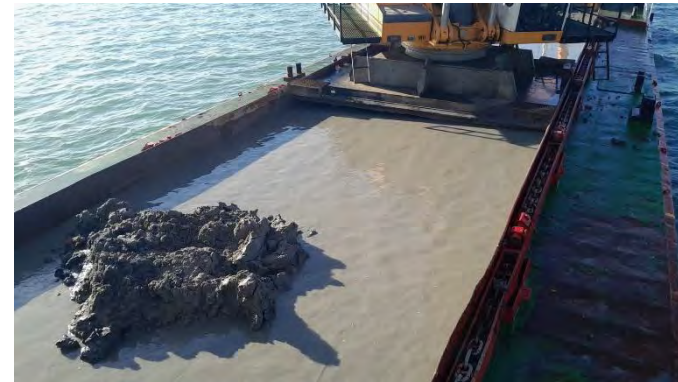
Seguimiento y control arqueológico de la Fase II del dragado de la Nueva Terminal de Contenedores (NTC) a bordo de OMVAC CINCO. **Figuras 01, 02** Supervisión de la cántara durante el dragado en la <sup>a</sup> carga del turno de día. El material extraído está compuesto principalmente por arenas grises de compactación baja y rocas sedimentarias.

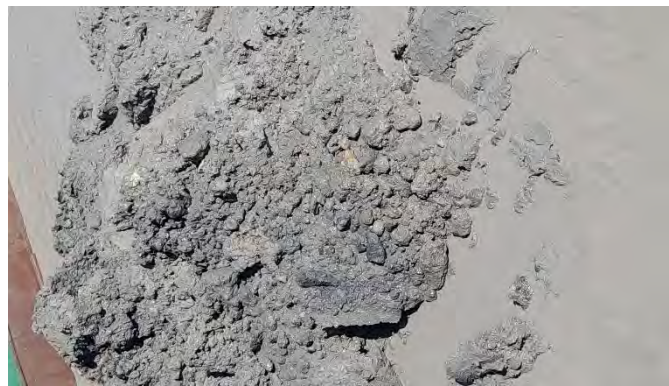
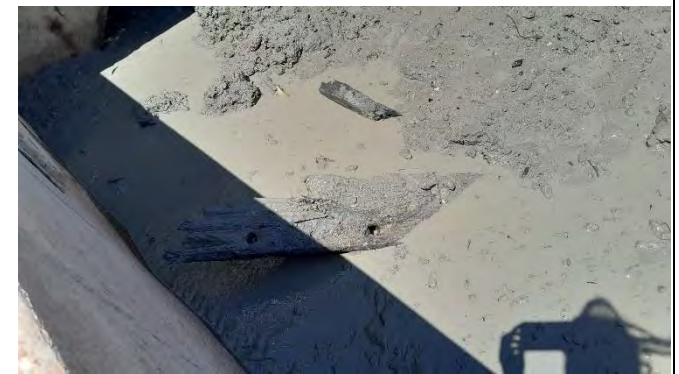
Seguimiento y control arqueológico de la Fase II del dragado de la Nueva Terminal de Contenedores (NTC) a bordo de OMVAC CINCO. **Figuras 03, 04, 06.** Supervisión de la cántara durante las primeras cargas del dragado de la 2ª carga del turno de día. Salen a la luz abundantes fragmentos de cerámica y varios fragmentos suelos de madera, que podrían

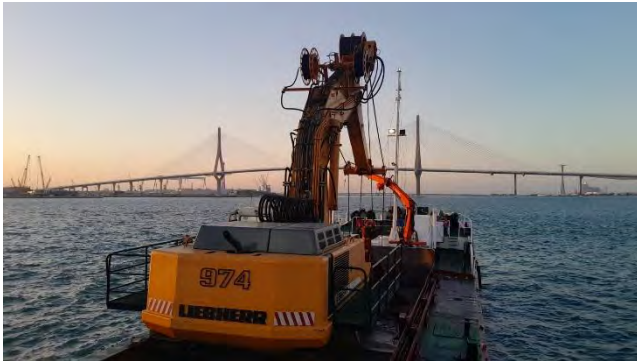
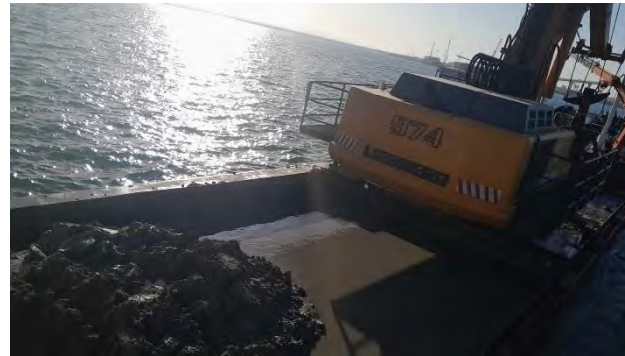
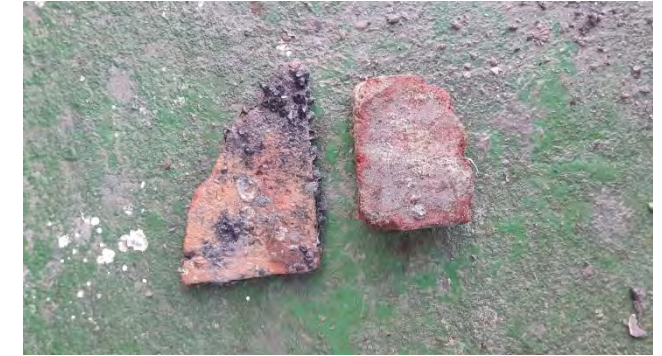
Seguimiento y control arqueológico de la Fase II del dragado de la Nueva Terminal de Contenedores (NTC) a bordo de OMVAC CINCO. **Figuras 01, 02** Supervisión de la cántara durante el dragado en la 1ª carga del turno de día. El material extraído está compuesto principalmente por fango gris de compactación media y rocas sedimentarias. **Figura 03**, fragmentos de teja y ladrillo.

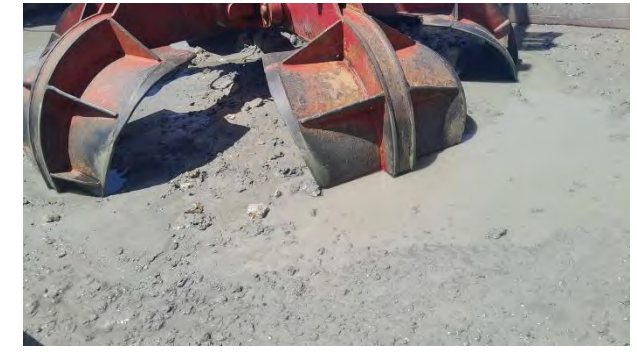
Seguimiento y control arqueológico de la Fase II del dragado de la Nueva Terminal de Contenedores (NTC) a bordo de OMVAC CINCO. **Figuras 04, 05, 06.** Supervisión de la cántara durante las primeras cargas del dragado de la 2ª carga del turno de día. **Resultado negativo.**

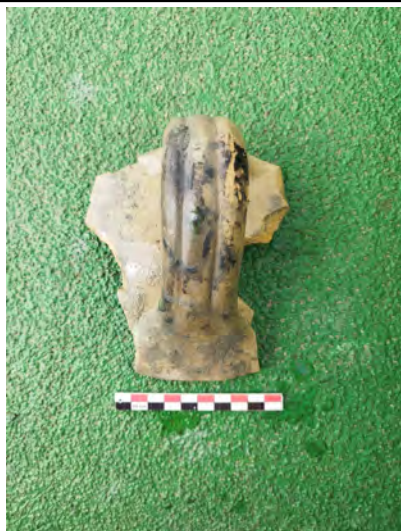
Fragmento de asa que abarcaría una cronología de entre los siglos XV a XVIII.  
Medidas: 14x10 cm

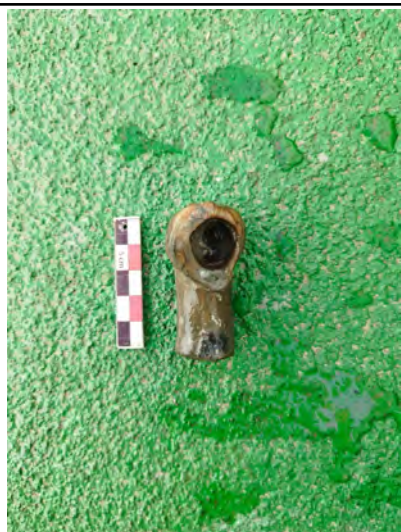
Fragmento de pipa de caolín.  
Medidas: 5,5x3 cm

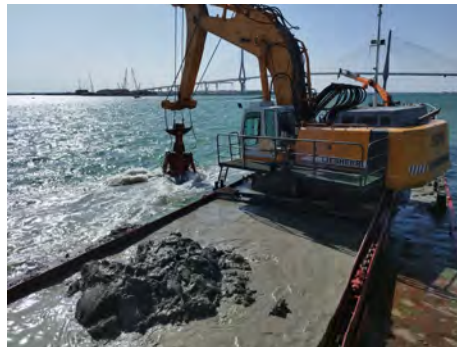
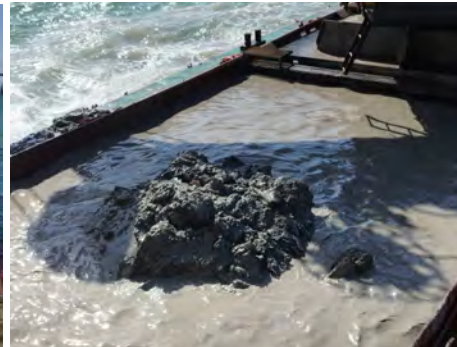
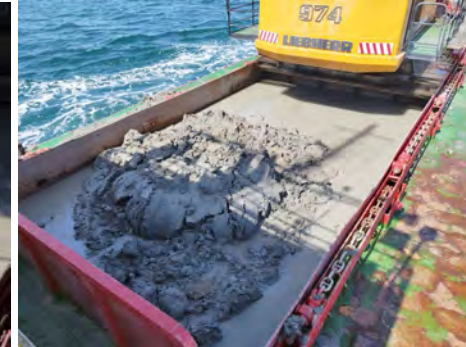
Seguimiento y control arqueológico de la Fase II del dragado de la Nueva Terminal de Contenedores (NTC) a bordo de OMVAC CINCO. **Figuras 01, 02, 03 y 04.** Supervisión de la cántara durante el dragado de la 1ª carga del turno de día. El material extraído está compuesto principalmente por fango gris de compactación media y rocas sedimentarias. Además se ha podido hallar un asa de ánfora moderna y el fragmento de pipa de caolín.

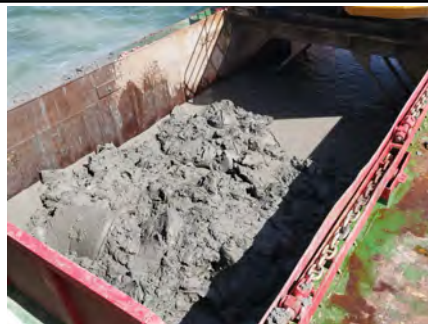
Seguimiento y control arqueológico de la Fase II del dragado de la Nueva Terminal de Contenedores (NTC) a bordo de OMVAC CINCO. **Figuras 04, 05, 06.** Supervisión de la cántara durante la 2ª carga del turno de día. **Resultado negativo.**

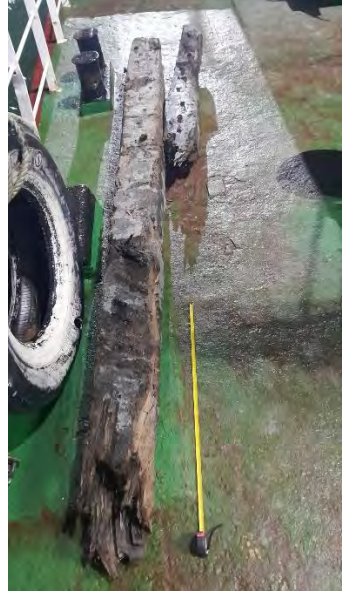
<p>36°31.969'N, 6°16.094'W</p>	<p>19734,19733,19934,19933</p>	<p>23:04</p>	<p>Dos fragmentos pertenecientes a una varenga de una embarcación. Presentan clavazón de madera y dos pernos de hierro.</p> <p>Medidas:</p> <ul style="list-style-type: none"> <li>- fragmento 1: 316 (largo) x 15 (ancho) x 22 cm (alto)</li> <li>- Fragmento 2: 180 (largo) x 20 (ancho) x 20 cm (alto)</li> </ul>

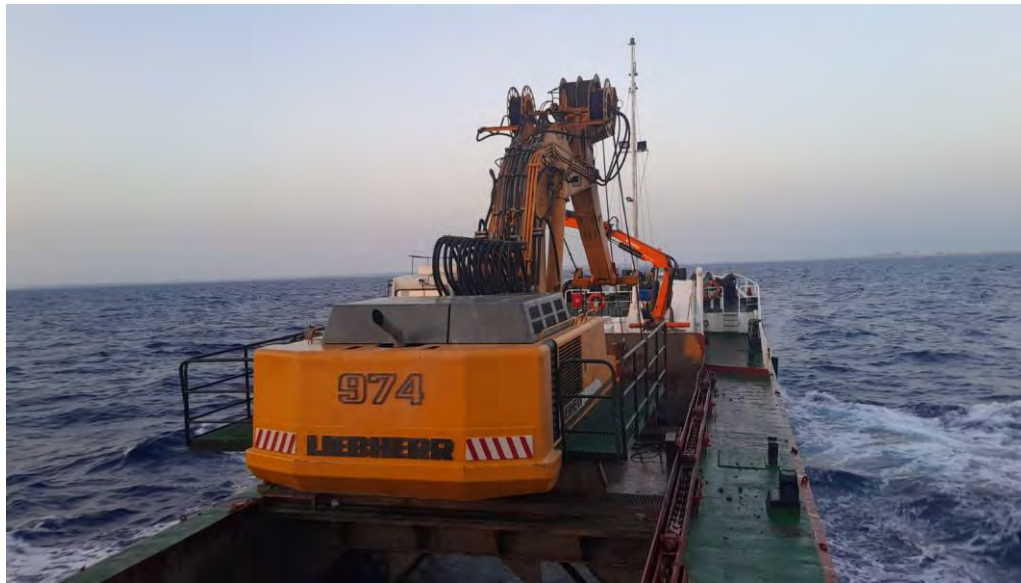
Seguimiento y control arqueológico de la Fase II del dragado de la Nueva Terminal de Contenedores (NTC) a bordo de OMVAC CINCO. **Figuras 01, 02.** Supervisión de la cántara durante el dragado de la 1ª carga del turno de día. El material extraído está compuesto principalmente por fango gris de compactación media, arena y rocas sedimentarias. Se hallan dos fragmentos pertenecientes a la misma varenga.

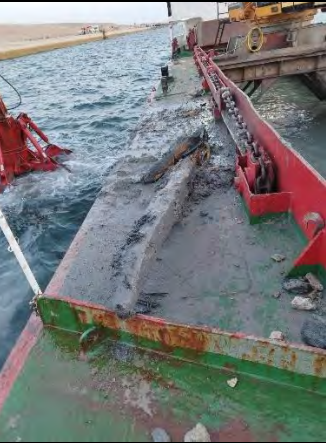
<p>36°31.977'N 6°16.107'W</p>	<p>20533, 20534, 20525 20723, 20724, 20725</p>	<p>7:41</p>	<p>Fragmento de varenga de madera de barco. Presenta clavazón de madera de diámetro.</p> <p>Medidas: 3,39 m (largo), 23 cm (ancho), 15 cm (grosor).</p>

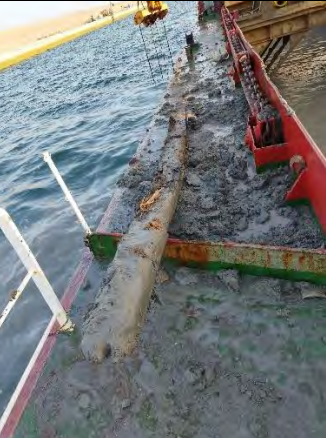
<p>36°31.978'N 6°16.104'W</p>	<p>20324,20325,20326</p>	<p>8:32</p>	<p>Fragmento de varenga de madera de barco. Presenta clavazón de madera de entre 3-4 cm de diámetro.</p> <p>Medidas: 3,61 m (largo), 23 cm (ancho), 19 cm (grosor).</p>

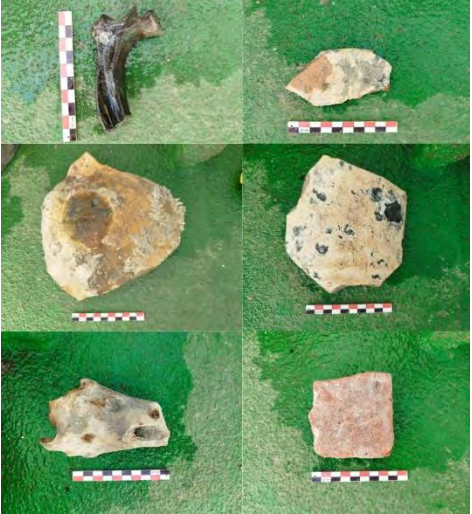
<p>36°31.978'N 6°16.104'W</p>	<p>20324,20325,20326</p>	<p>8:32</p>	<p>Restos de materiales hallados durante la revisión de la cántara del OMVAC CINCO.</p>

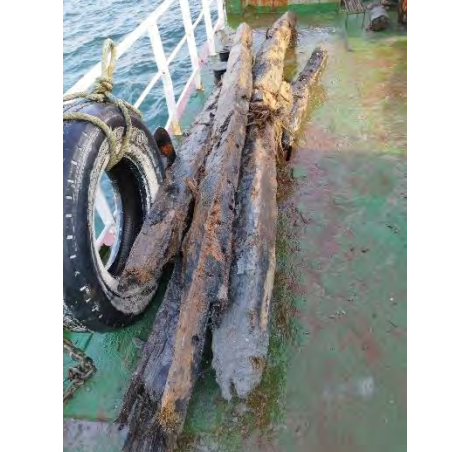
<p>36°31.978'N 6°16.104'W</p>	<p>20324,20325,20326</p>	<p>8:51</p>	<p>Fragmento de varenga de madera de barco. Presenta clavazón de madera de entre 3-4 cm de diámetro.  Medidas: 5,27 m (largo), 22 cm (ancho), 17 cm (grosor)</p>

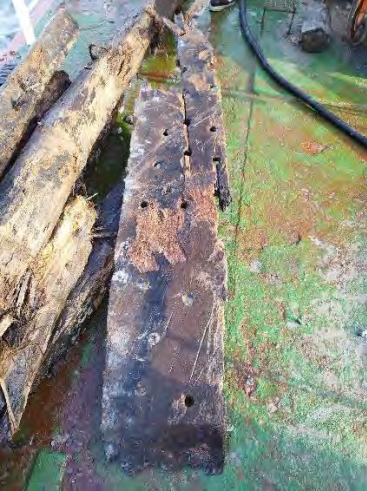
<p>36°31.979'N 6°16.105'W</p>	<p>19122, 19123</p>	<p>8:54</p>	<p>Fragmento de forro de madera de barco. Presenta clavazón de madera de entre 3-4 cm de diámetro. Medidas: 2,75 m (largo), 48 cm (ancho), 5,5 cm (grosor).</p>

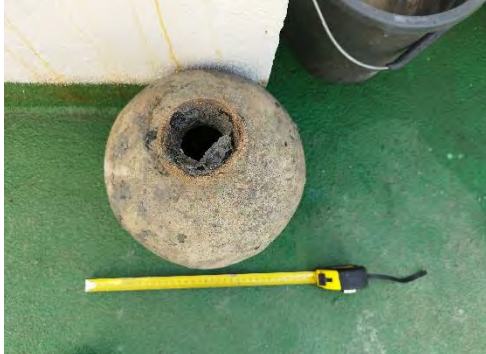
36°31.977'N 6°16.108'W	Última línea de cuadrículas de la 17121 a la 17127	12:03	Restos hallados de materiales dispersos durante la revisión de la cántara del OMVAC CINCO: botijo y pequeñas piedras. Se ha podido documentar un botijo completo.

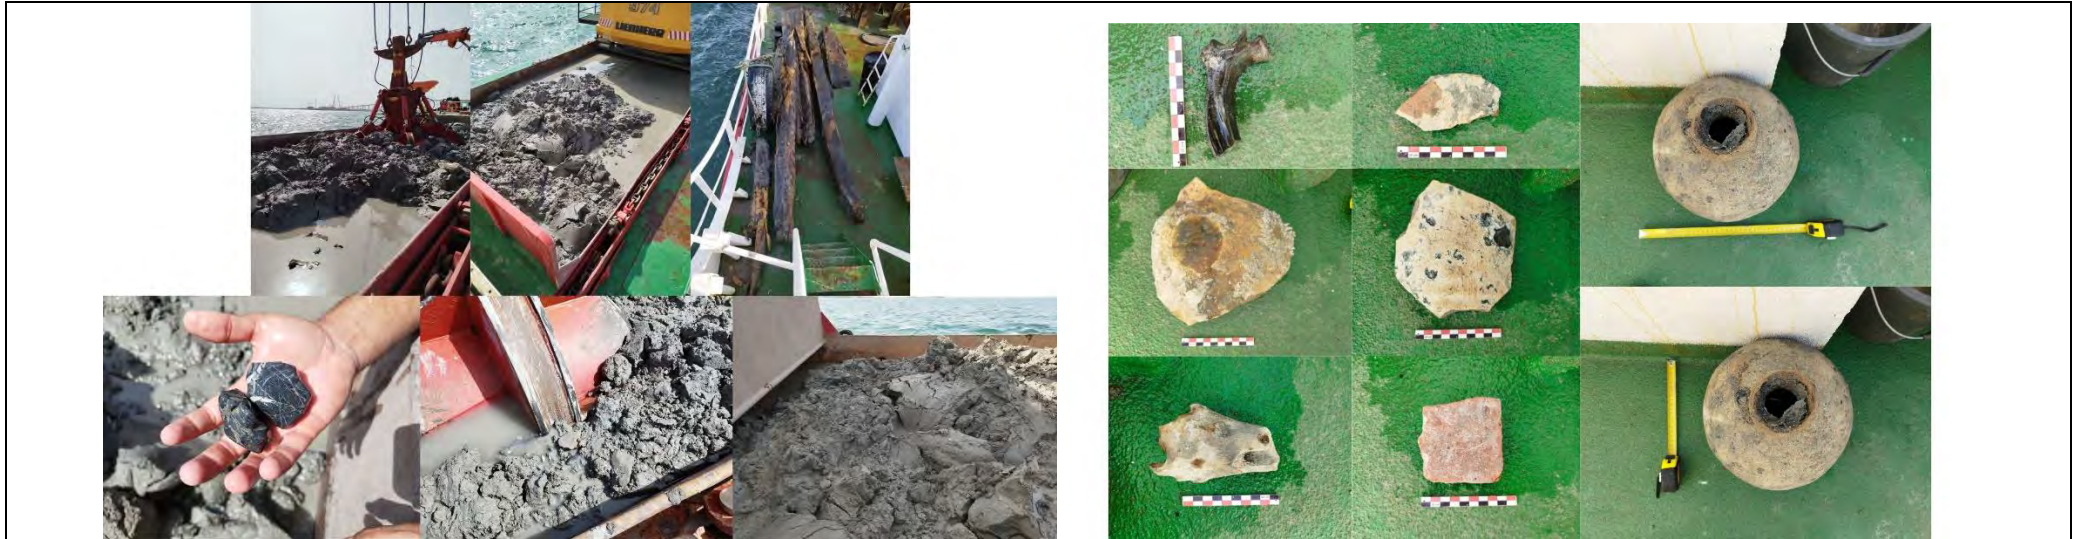
Seguimiento y control arqueológico de la Fase II del dragado de la Nueva Terminal de Contenedores (NTC) a bordo de OMVAC CINCO. El sedimento que se asocia a estos hallazgos continúa siendo un compuesto de arena y fango de coloración grisácea y compactación media. Durante esta primera carga de la mañana se han podido documentar una serie de fragmentos de varenga y un forro de madera correspondiente a una embarcación (**figura izquierda**). Además, tras revisar el sedimento de la cántara hemos podido observar fragmentos de cerámica y ladrillo junto a piedras de pequeño y mediano tamaño (**figura derecha**).

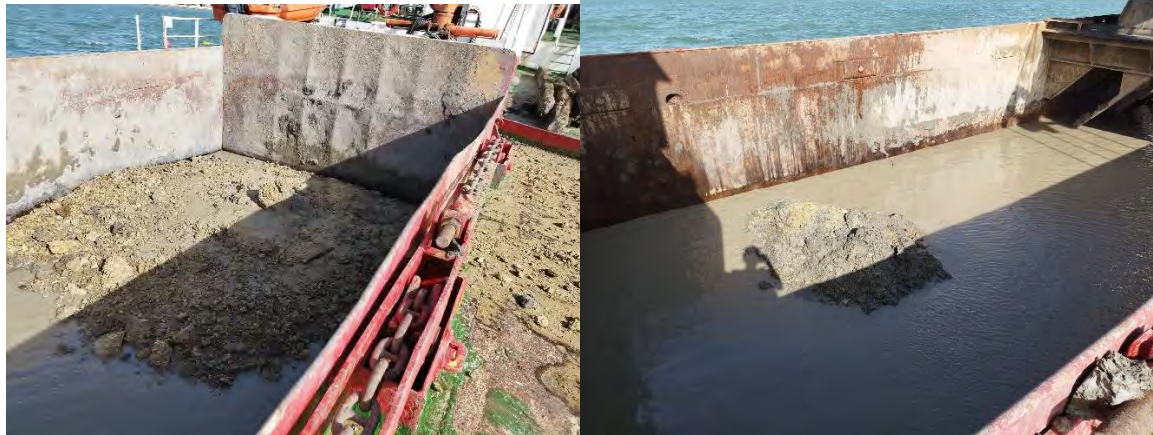
Seguimiento y control arqueológico de la Fase II del dragado de la Nueva Terminal de Contenedores (NTC) a bordo de OMVAC CINCO. **Figuras ....** Supervisión de la cántara durante la 2ª carga del turno de día. **Resultado negativo.**

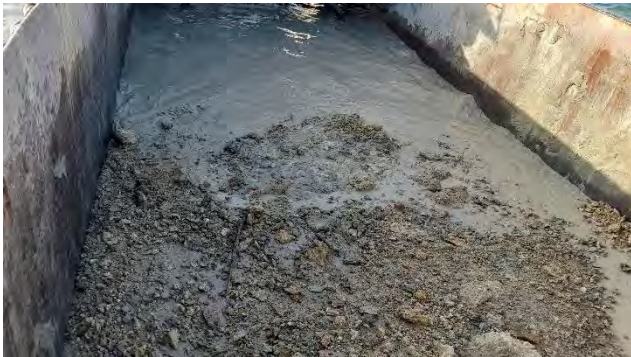
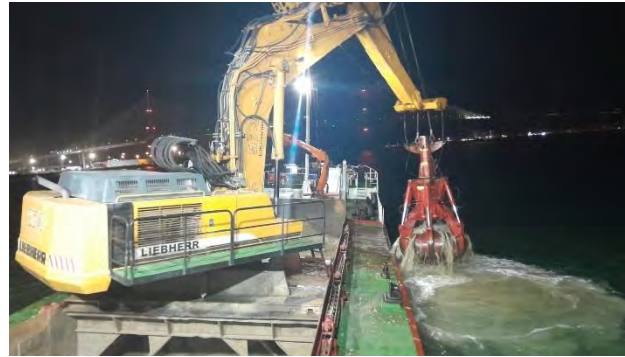
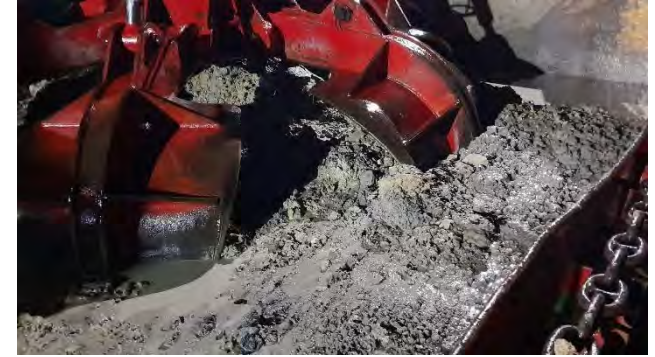
Seguimiento y control arqueológico de la Fase II del dragado de la Nueva Terminal de Contenedores (NTC) a bordo de OMVAC CINCO. El sedimento que se asocia a estos hallazgos continúa siendo un compuesto de arena y fango de coloración grisácea y compactación alta. **Resultado negativo.**

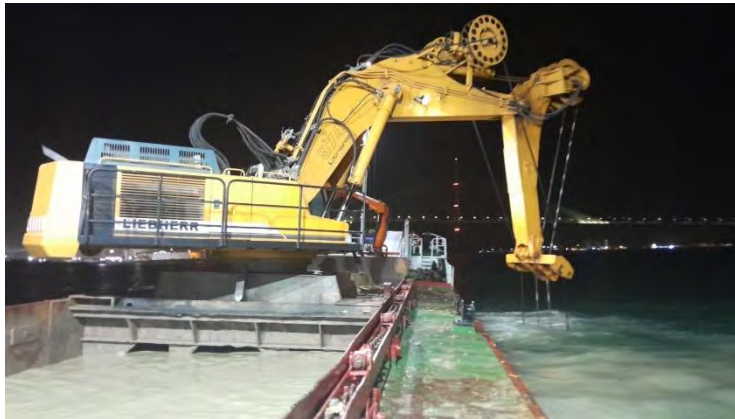
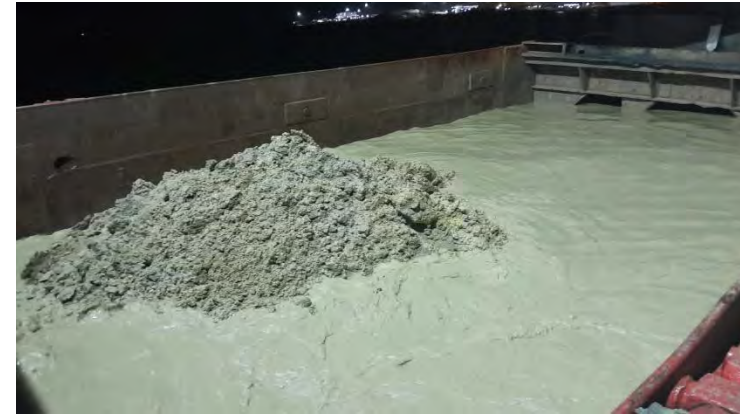
Seguimiento y control arqueológico de la Fase II del dragado de la Nueva Terminal de Contenedores (NTC) a bordo de OMVAC CINCO. Supervisión de la cántara durante la 2ª carga del turno de día. Sedimento compuesto por arenas compactas de coloración amarillenta. **Resultado negativo.**
