**ACTIVIDAD ARQUEOLOGICA PREVENTIVA  
CONTROL MOVIMIENTO DE TIERRA  
DRAGADOS NUEVA TERMINAL DE  
CONTENEDORES FASE 2, CÁDIZ**

**INFOME MENSUAL  
Agosto 2025**

**ACTIVIDAD ARQUEOLOGICA PREVENTIVA CONTROL MOVIMIENTO DE TIERRA  
DRAGADOS NUEVA TERMINAL DE CONTENEDORES FASE 2, CÁDIZ.**

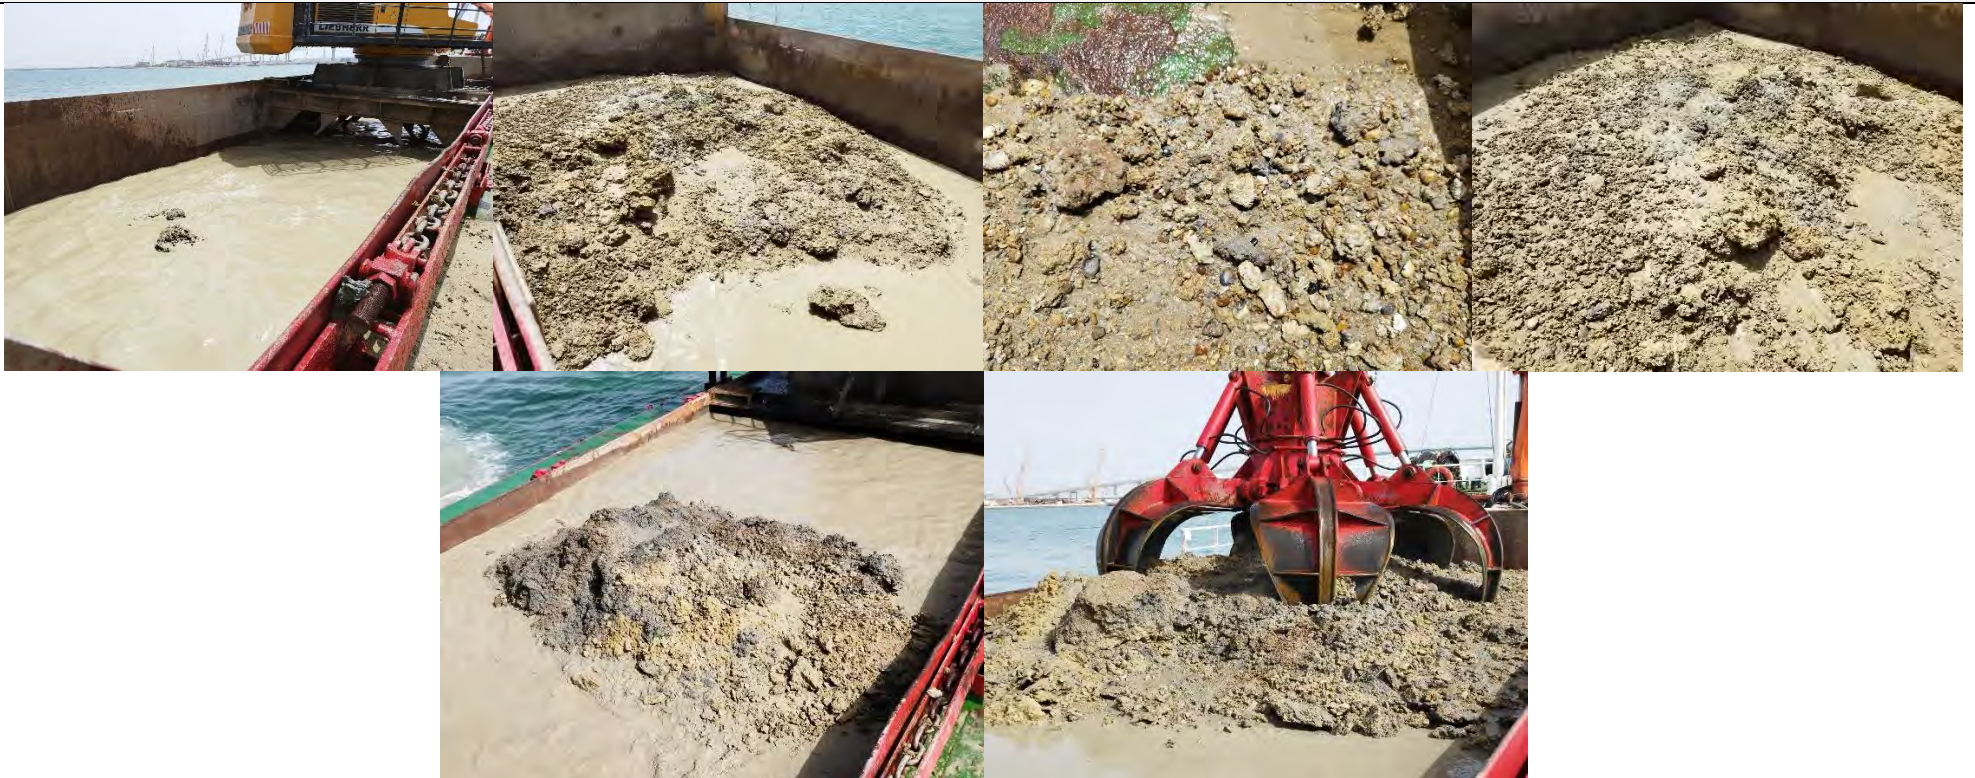
Seguimiento y control arqueológico de la Fase II del dragado de la Nueva Terminal de Contenedores (NTC) a bordo de OMVAC CINCO. El sedimento extraído a través del pulpo de la draga durante las primeras horas de la mañana presentó una composición arenosa de pequeñas piedras con una colorimetría amarillenta de

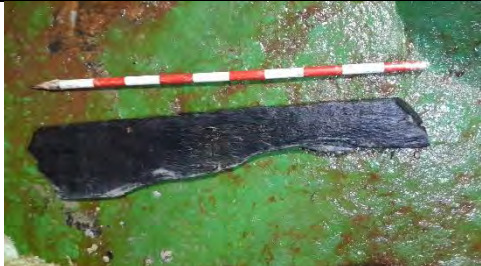
36°36.929'N, 6°16.036'W	14964	0:37	Fragmento de madera. En la zona del hallazgo aparecen algunos fragmentos dispersos de ladrillos.

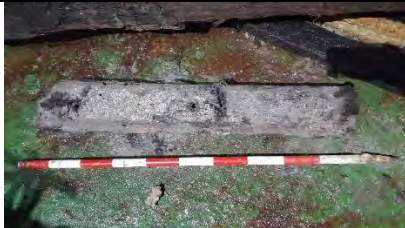
Fragmento de tabla de madera con clavazón de hierro de forma cuadrada. En la zona del hallazgo aparecen algunos fragmentos cerámicos, tanto de recipientes como de ladrillos.

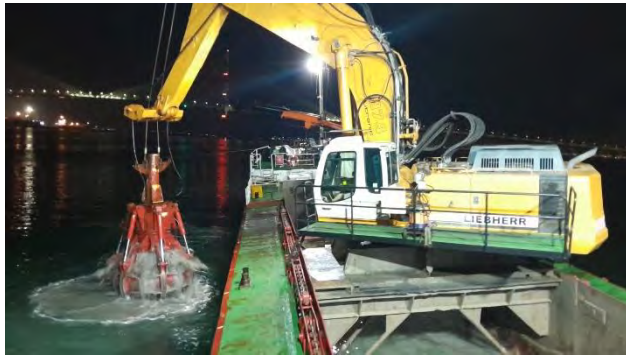
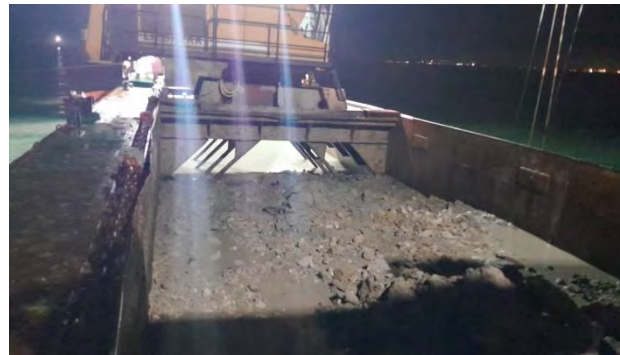
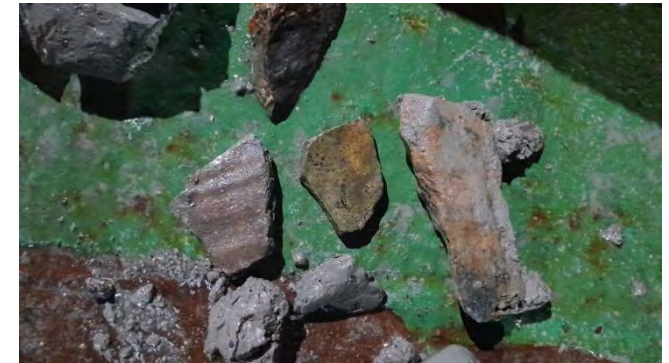
Seguimiento y control arqueológico de la Fase II del dragado de la Nueva Terminal de Contenedores (NTC) a bordo de OMVAC CINCO. El sedimento extraído a través del pulpo de la draga presenta una composición fangosa de pequeñas piedras con una colorimetría gris de compactación alta en algunas zonas y arenosa de compactación igualmente alta en otras. **Fotografías 01, 02:** trabajos de dragado. **Fotografía 03:** fragmentos cerámicos que aparecen entre el sedimento fangoso en las cercanías de las tablas encontradas.

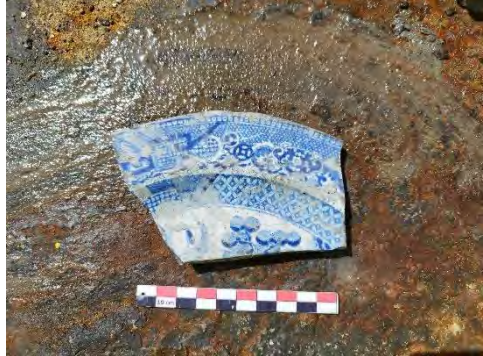
<p>14956, 14957, 14958, 15156, 15157, 15158</p>	<p>36°31.933'N 6°16.045'W</p>	<p>11:28</p>	<p>Fondo de plato de una vajilla de cerámica con decoración azul y blanca.</p>

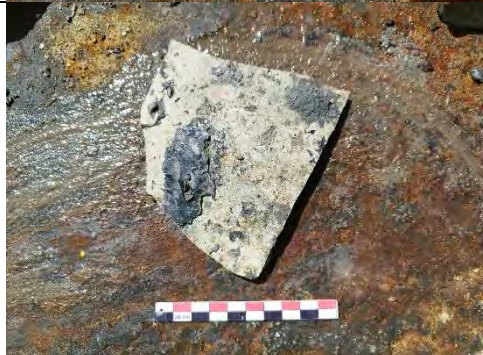
<p>14956, 14957, 14958, 15156, 15157, 15158</p>	<p>36°31.933'N 6°16.045'W</p>	<p>11:29</p>	<p>Fragmento de pared de cerámica (posible botijo).</p>

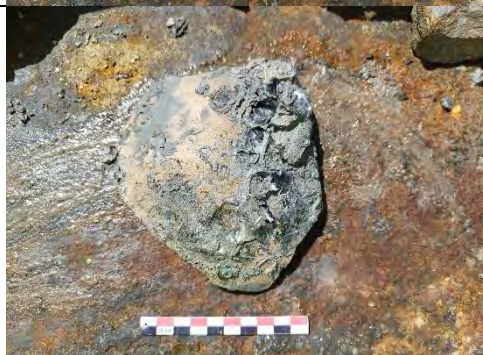
<p>14956, 14957, 14958, 15156, 15157, 15158</p>	<p>36°31.933'N 6°16.045'W</p>	<p>11: 29</p>	<p>Fragmento de pared de cerámica (posible botijo).</p>

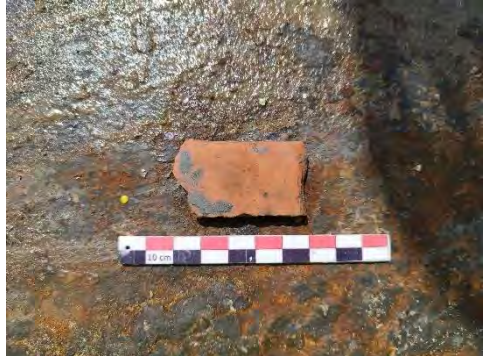
<p>14956, 14957, 14958, 15156, 15157, 15158</p>	<p>36°31.933'N 6°16.045'W</p>	<p>11:31</p>	<p>Fragmento de ladrillo de cerámica.</p>

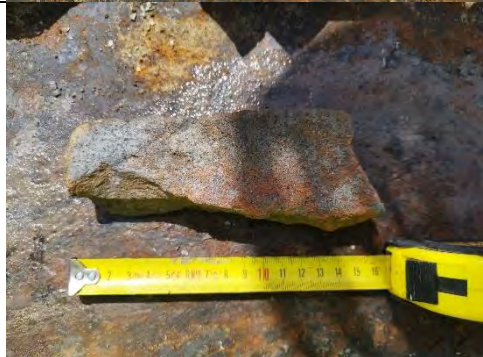
<p>14956, 14957, 14958, 15156, 15157, 15158</p>	<p>36°31.933'N 6°16.045'W</p>	<p>11:34</p>	<p>Fragmento de ladrillo de cerámica.</p>

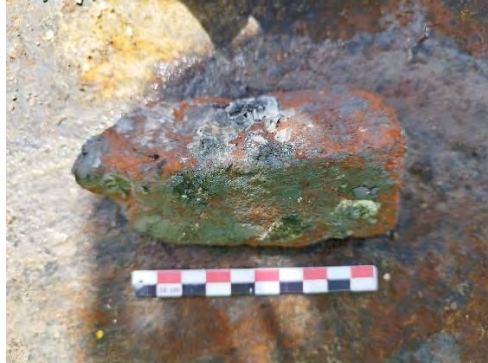
<p>14956, 14957, 14958, 15156, 15157, 15158</p>	<p>36°31.933'N 6°16.045'W</p>	<p>11:34</p>	<p>Fragmento de ladrillo de cerámica.</p>

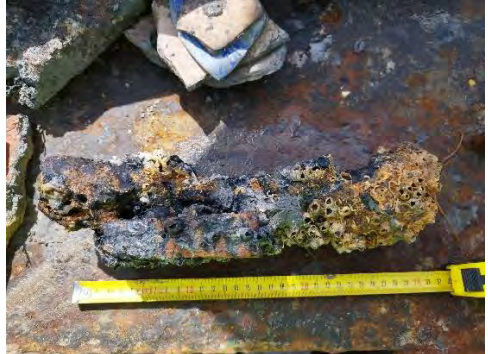
<p>14956, 14957, 14958, 15156, 15157, 15158</p>	<p>36°31.933'N 6°16.045'W</p>	<p>11:34</p>	<p>Fragmento de hierro junto a un ladrillo de cerámica que se encuentra incrustado junto a gran cantidad de concreciones naturales.</p>

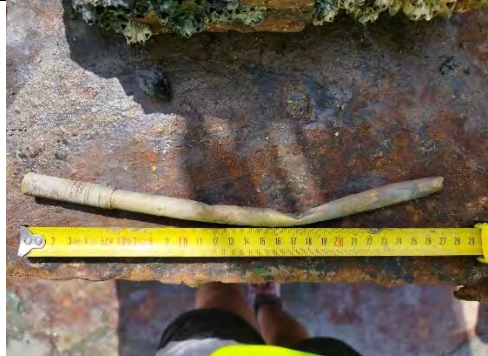
<p>14956, 14957, 14958, 15156, 15157, 15158</p>	<p>36°31.933'N 6°16.045'W</p>	<p>11:35</p>	<p>Elemento / Material de decoración.</p>

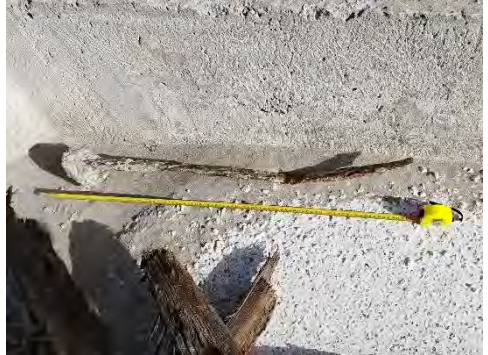
<p>14956, 14957, 14958, 15156, 15157, 15158</p>	<p>36°31.933'N 6°16.045'W</p>	<p>11:20</p>	<p>Posible clavo de hierro de embarcación.</p>

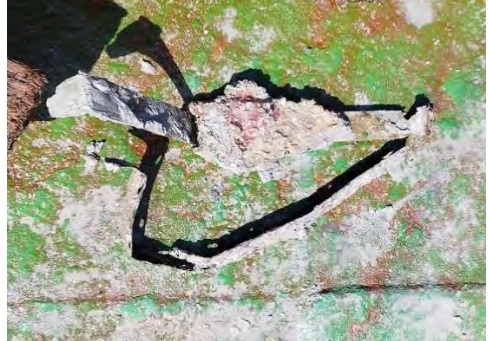
<p>14956, 14957, 14958, 15156, 15157, 15158</p>	<p>36°31.933'N 6°16.045'W</p>	<p>11:25</p>	<p>2 fragmentos de hierro de embarcación.</p>

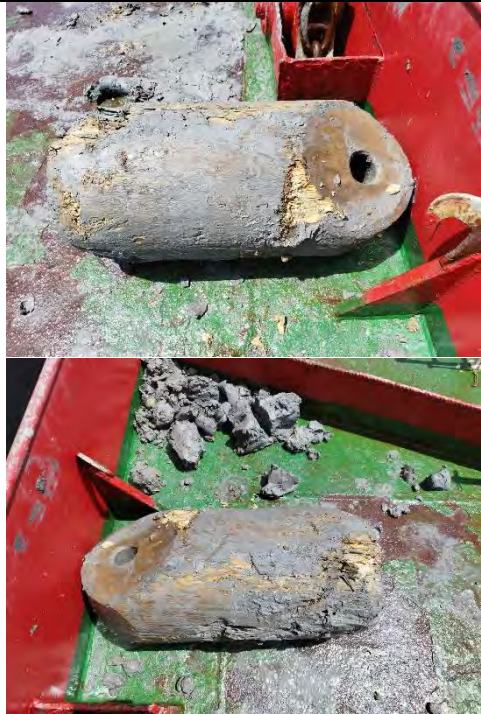
¿? Apareció durante la extracción del sedimento de fangoso de color grisáceo. Quedó en el interior del sedimento y al verter la carga en el punto de vertido quedó a flote y pudo recogerse y documentarse posteriormente.

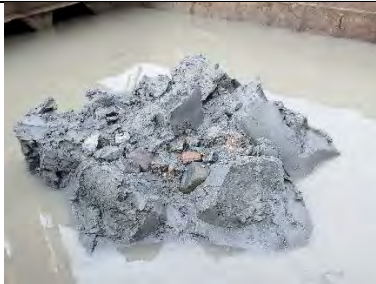
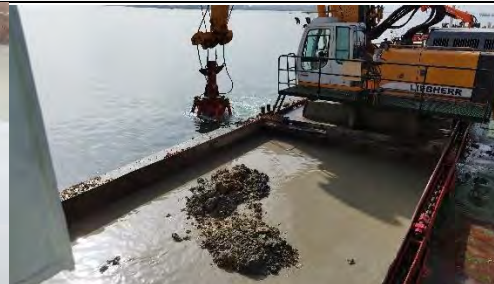
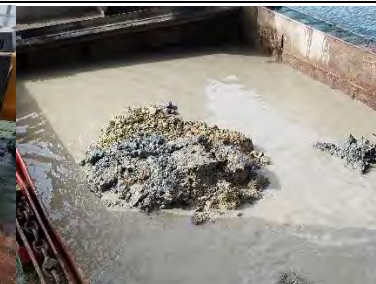
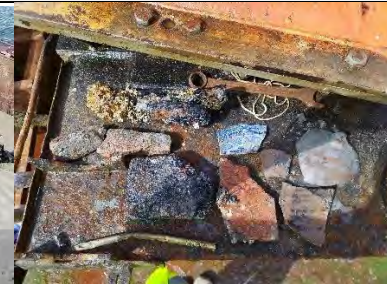
Seguimiento y control arqueológico de la Fase II del dragado de la Nueva Terminal de Contenedores (NTC) a bordo de OMVAC CINCO. El sedimento extraído mediante el pulpo de la draga durante la carga de la primera cántara presenta una composición de barro color gris oscuro de compactación baja a babor, mientras que el sedimento a estribor presenta una composición amarillenta de arenas con piedras. De esta carga hemos podido documentar una serie de materiales cerámicos junto a hierros.

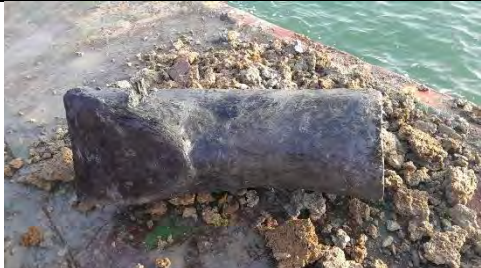
36°31.980' N 6°16.045' W	13924	20:47	Fragmento de tronco de madera.

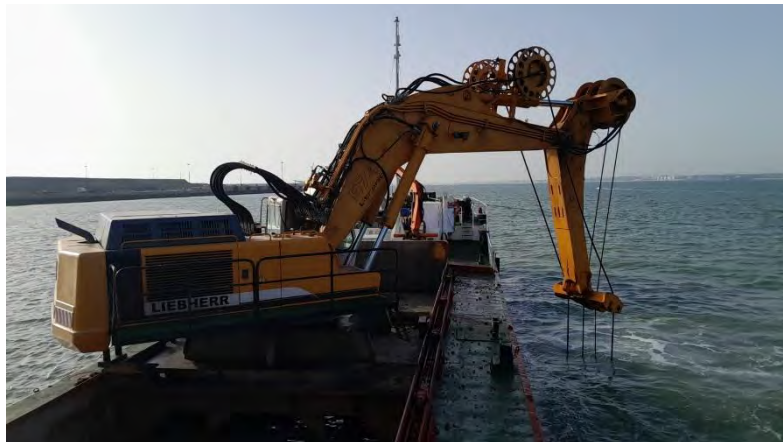
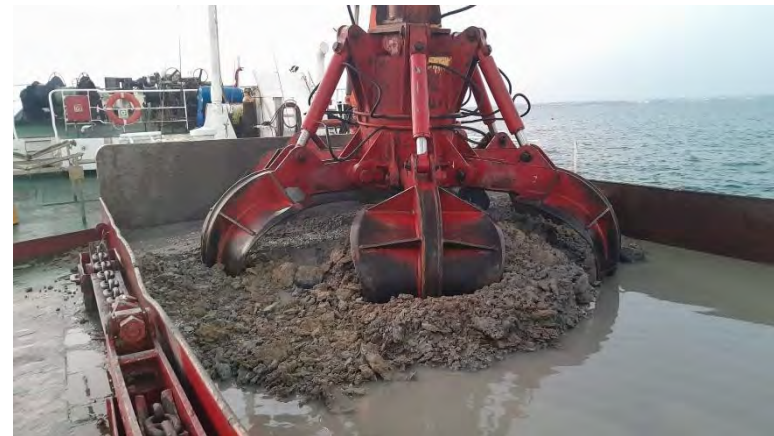
Seguimiento y control arqueológico de la Fase II del dragado de la Nueva Terminal de Contenedores (NTC) a bordo de OMVAC CINCO. Durante la primera carga, el sedimento extraído a través del pulpo de la draga presenta una composición fangosa de pequeñas piedras con una colorimetría gris de compactación alta en algunas zonas y arenosa de compactación igualmente alta en otras. **Fotografías 01, 02** trabajos de dragado. **Resultado negativo.**

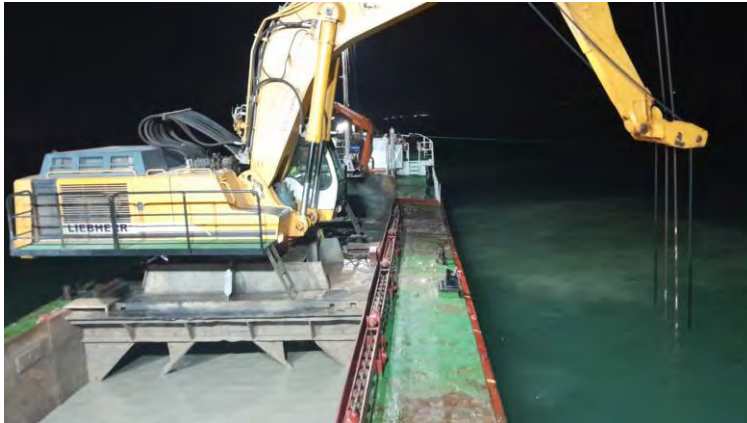
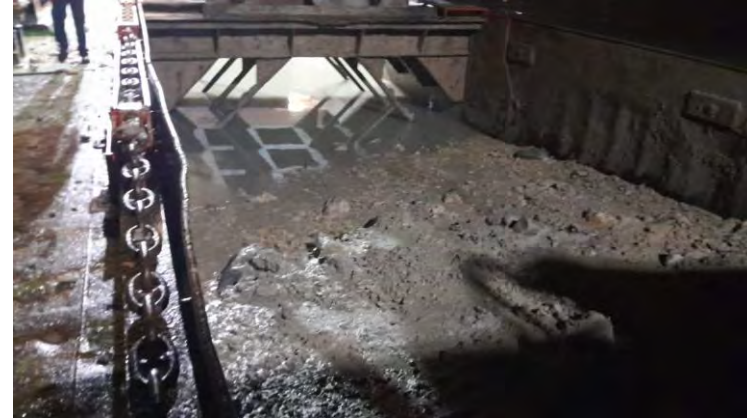
Seguimiento y control arqueológico de la Fase II del dragado de la Nueva Terminal de Contenedores (NTC) a bordo de OMVAC CINCO. El sedimento extraído a través del pulpo de la draga presenta principalmente sedimento arenoso, de compactación alta y coloración amarilla, junto con piedras de pequeño y mediano tamaño. El sedimento arenoso se entremezcla con zonas de sedimento fangoso, de compactación alta y coloración gris. **Fotografías 03, 04** trabajos de dragado. **Resultado negativo.**

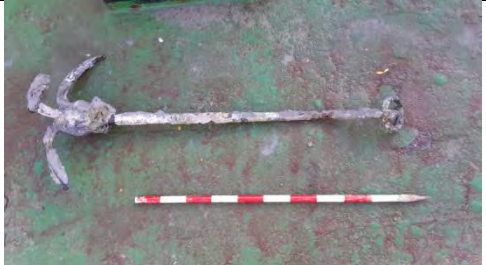
16892, 16893, 16694, 16892, 16893, 1684	36°32.032'N 6°16.082'W	15:32	Rezón de hierro.

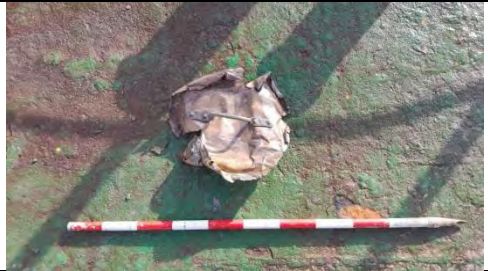
<p>16892, 16893, 16694, 16892, 16893, 1684</p>	<p>36°32.032'N 6°16.082'W</p>	<p>15:35</p>	<p>Tapa de cazuela.</p>

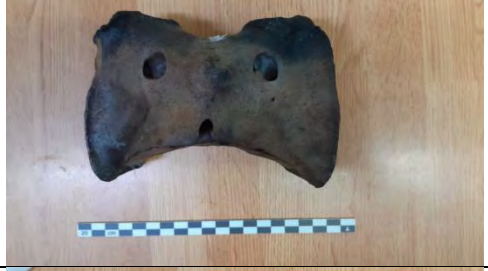
<p>16889-16893, 16089- 16093</p>	<p>36°32.024'N 6°16.091'W</p>	<p>15:55</p>	<p>Hueso (fauna marina).</p>

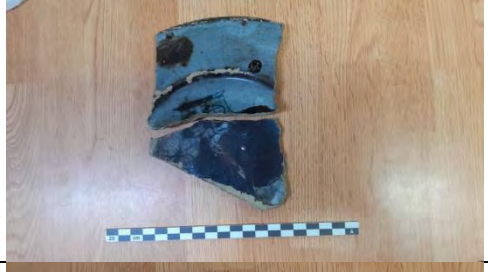
<p>16889-16893, 16089- 16093</p>	<p>36°32.024'N 6°16.091'W</p>	<p>18:04</p>	<p>Fragmento de cerámica azul sobre blanco.</p>

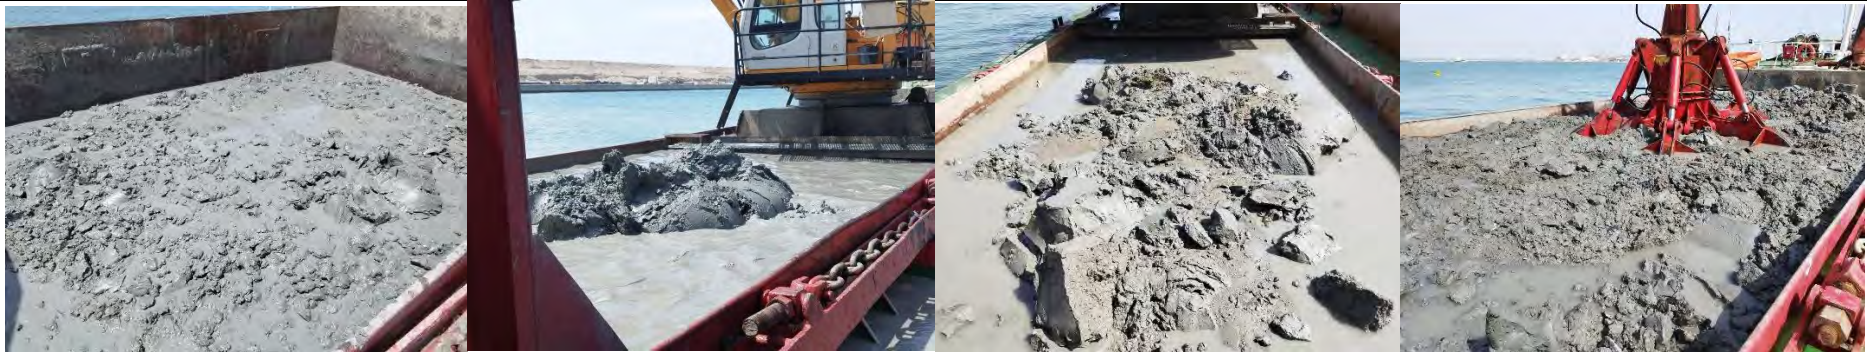
Seguimiento y control arqueológico de la Fase II del dragado de la Nueva Terminal de Contenedores (NTC) a bordo de OMVAC CINCO. El material extraído mediante el pulpo de la draga presenta una composición fangosa de coloración grisácea y ciertas más manchas de coloración amarillenta con pequeñas piedras de composición media. Hay presencia de algunos ladrillos de cerámica, fragmentos de cerámica y algunos huesos (posibles restos de fauna marina del entorno).

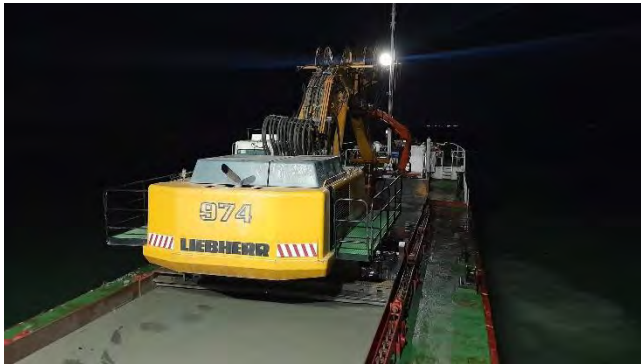
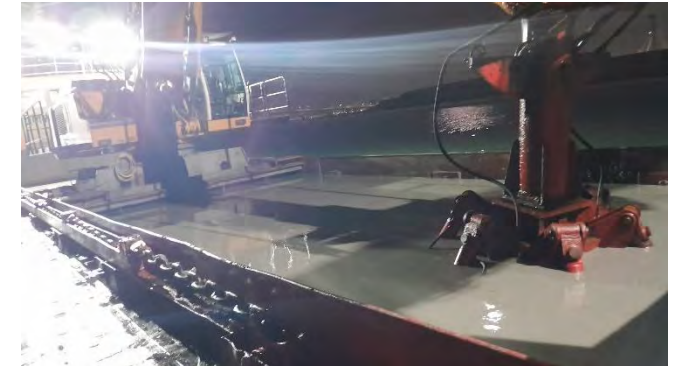
Seguimiento y control arqueológico de la Fase II del dragado de la Nueva Terminal de Contenedores (NTC) a bordo de OMVAC CINCO. Durante la primera carga, el sedimento extraído a través del pulpo de la draga presenta una composición fangosa de pequeñas piedras con una colorimetría gris de compactación alta en algunas zonas y arenosa de compactación igualmente alta en otras. **Fotografías 01, 02, 03** trabajos de dragado. **Resultado negativo.**

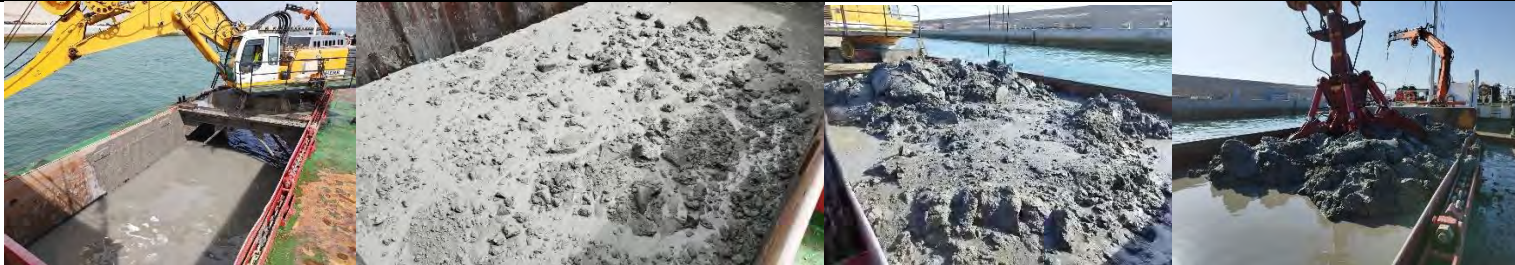
Seguimiento y control arqueológico de la Fase II del dragado de la Nueva Terminal de Contenedores (NTC) a bordo de OMVAC CINCO. El sedimento que se ha ido depositando en la cántara a lo largo de la carga presenta una composición fangosa de coloración grisácea de compactación alta. **Resultado negativo.**

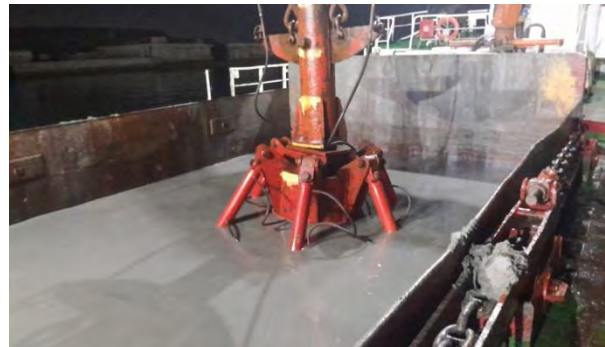
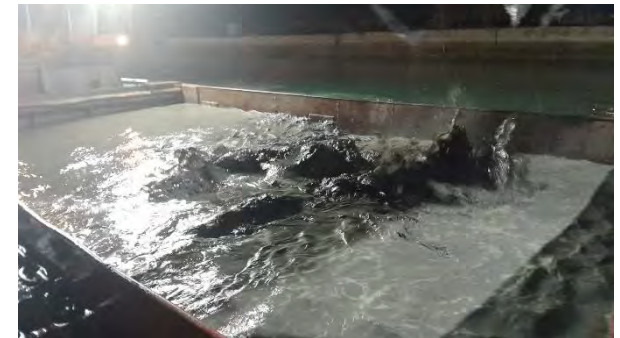
Seguimiento y control arqueológico de la Fase II del dragado de la Nueva Terminal de Contenedores (NTC) a bordo de OMVAC CINCO. Durante la primera carga, el sedimento extraído a través del pulpo de la draga presenta una composición fangosa de pequeñas piedras con una colorimetría gris de compactación alta en algunas zonas y arenosa de compactación igualmente alta en otras. **Fotografías 01, 02, 03** trabajos de dragado. **Resultado negativo.**

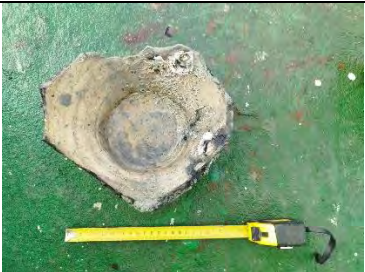
36°32.051'N 6°16.120'W	18270, 18271, 18272	10:57	Base recipiente cerámico

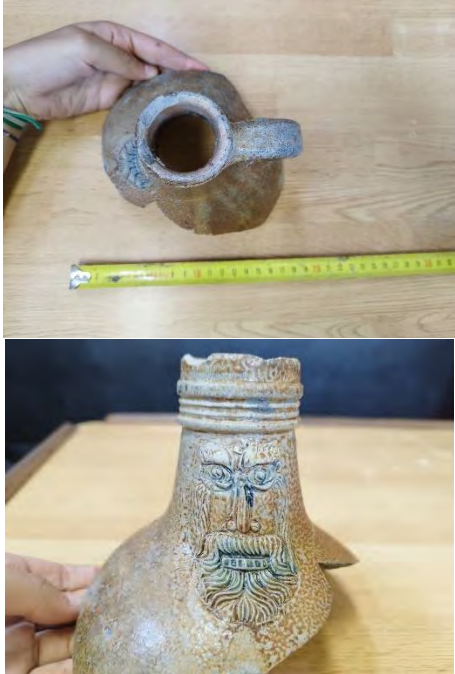
<p>36°32.051'N 6°16.120'W</p>	<p>17265-17273</p>	<p>11:45</p>	<p>Cuello de jarra tipo "Bellarmina"</p>

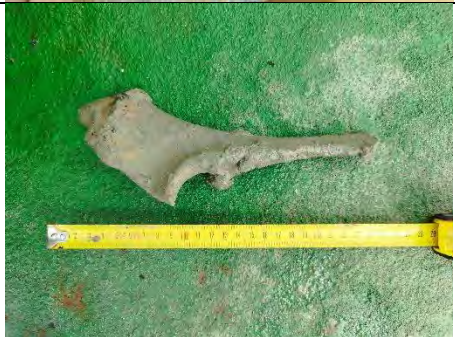
<p>36°32.020'N 616.108'W</p>	<p>19681,19683,19684,19882,19883,19884,19885</p>	<p>13:03</p>	<p>Fauna</p>

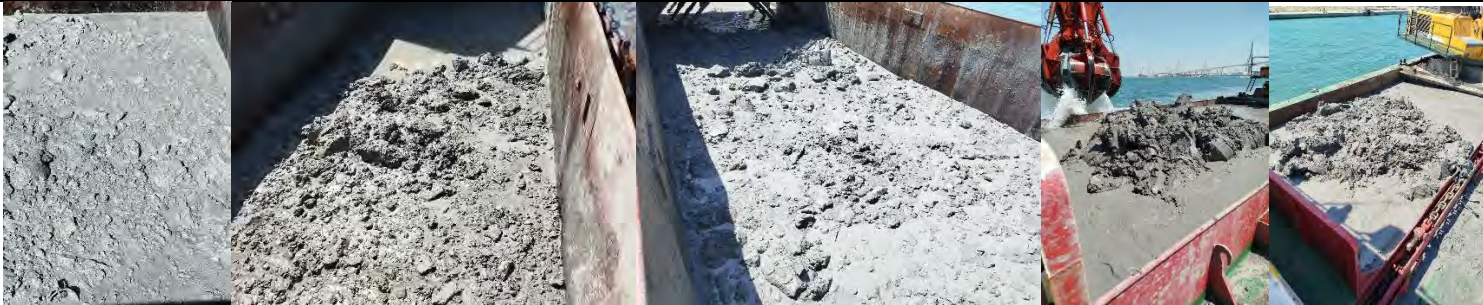
Seguimiento y control arqueológico de la Fase II del dragado de la Nueva Terminal de Contenedores (NTC) a bordo de OMVAC CINCO. El material extraído mediante el pulpo de la draga presenta una composición de fango de color gris oscuro de compactación media-alta. La cántara es inspeccionada durante las distintas operaciones de carga hasta el término del ciclo de llenado. Hemos podido documentar algunos materiales cerámicos y fauna.

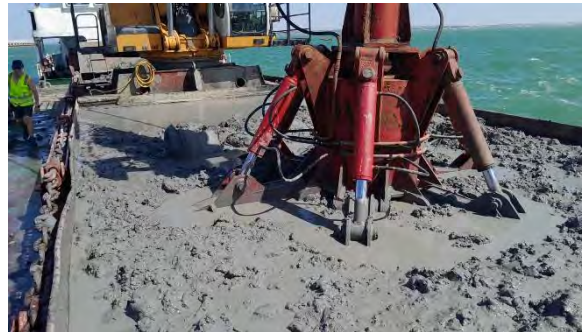
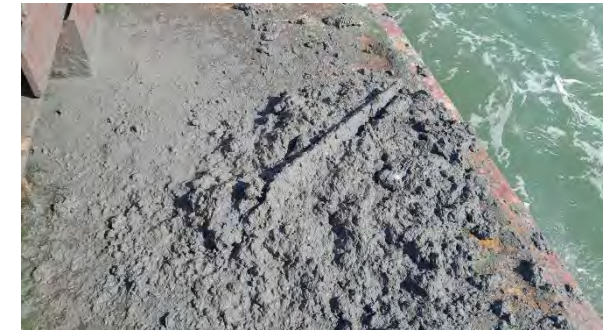
Seguimiento y control arqueológico de la Fase II del dragado de la Nueva Terminal de Contenedores (NTC) a bordo de OMVAC CINCO. Durante la primera carga, el sedimento extraído a través del pulpo de la draga presenta una composición fangosa de colorimetría gris y compactación alta. Se extraen a la superficie varios fragmentos de madera y de cerámica. **Fotografías 01, 02, 03** trabajos de dragado y fragmentos de madera.

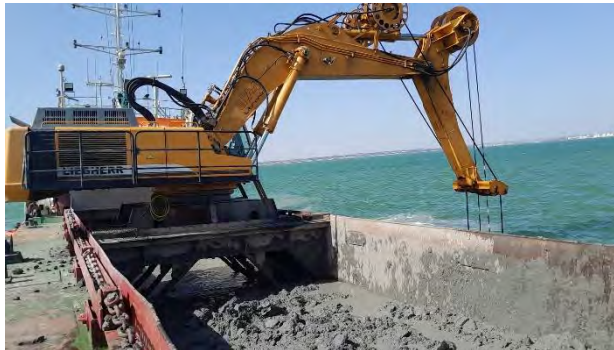
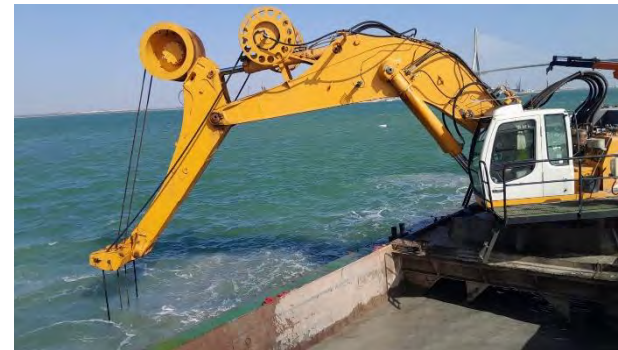
Seguimiento y control arqueológico de la Fase II del dragado de la Nueva Terminal de Contenedores (NTC) a bordo de OMVAC CINCO. Durante la primera carga, el sedimento extraído a través del pulpo de la draga presenta una composición fangosa de colorimetría gris y compactación alta. Se extraen a la superficie varios fragmentos de madera y de cerámica, así como un fragmento de cuaderna. **Fotografías 01, 02** trabajos de dragado y fragmentos de madera.

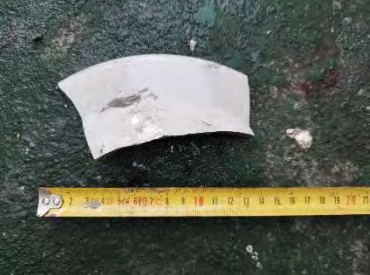
36°32.027' N 6°16.073' W	15112,14912	20:45	Fragmento de plato

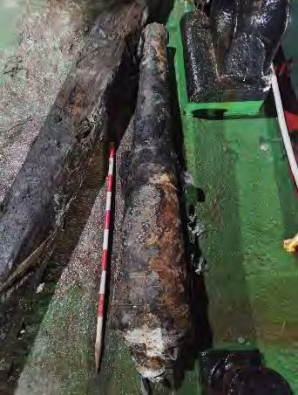
<p>36°31.986'N 6°16.102'W</p>	<p>19709,19710</p>	<p>3:26</p>	<p>Cañón</p>

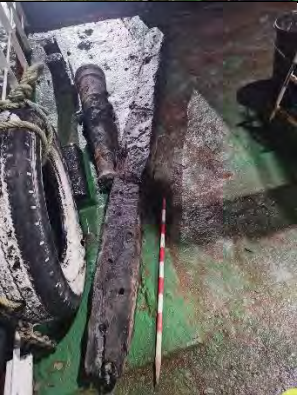
<p>36°31.986'N 6°16.102'W</p>	<p>19709,19710</p>	<p>3:26</p>	<p>Varenga de madera de embarcación.</p>

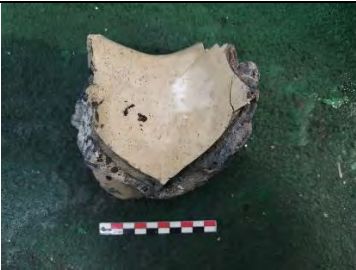
<p>36°31.985'N 6°16.105'W</p>	<p>19913,19914</p>	<p>3:33</p>	<p>Posible escoria de cerámica</p>

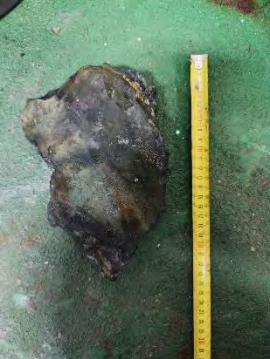
<p>36°31.985'N 6°16.105'W</p>	<p>19913,19914</p>	<p>3:34</p>	<p>Fragmento pared de posible botijo</p>

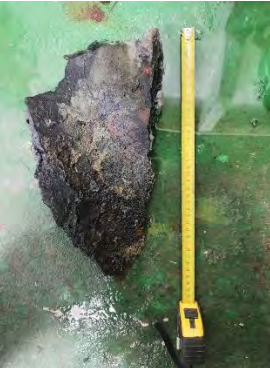
<p>36°31.985'N 6°16.105'W</p>	<p>19913,19914</p>	<p>3:34</p>	<p>Fragmento pared posible botijo</p>

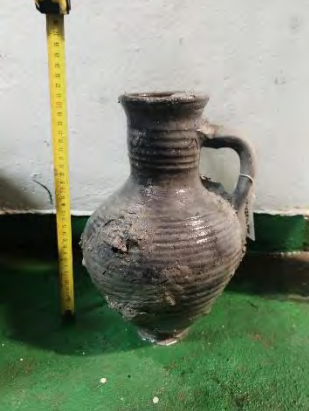
<p>36°31.985'N 6°16.105'W</p>	<p>19913,19914</p>	<p>3:55</p>	<p>Botijo completo</p>
---	-----------------------------------	--------------------	-------------	------------------------

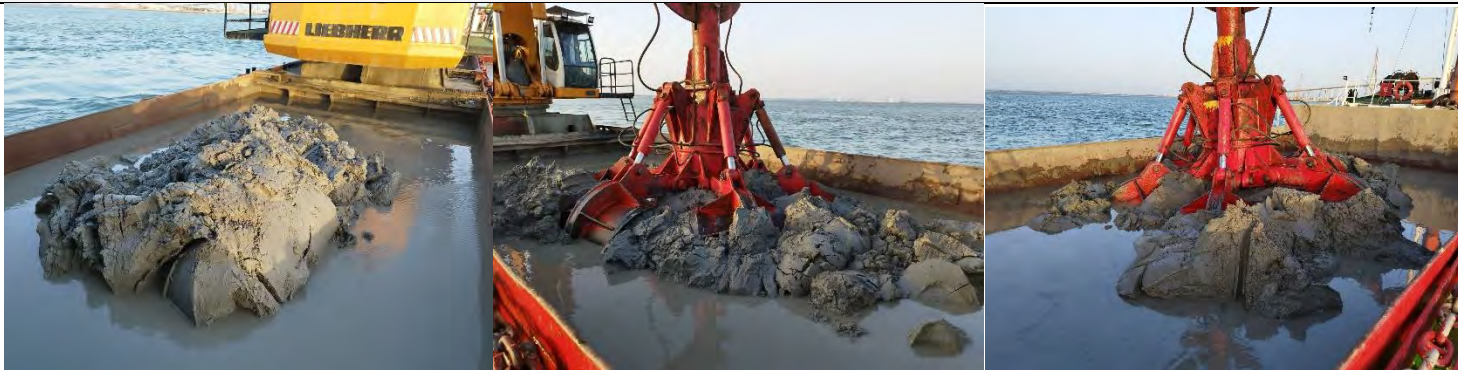
Seguimiento y control arqueológico de la Fase II del dragado de la Nueva Terminal de Contenedores (NTC) a bordo de OMVAC CINCO. El material extraído mediante el pulpo durante la primera carga presenta una composición fangosa de color grisáceo con una compactación media-alta. **Resultado negativo.**

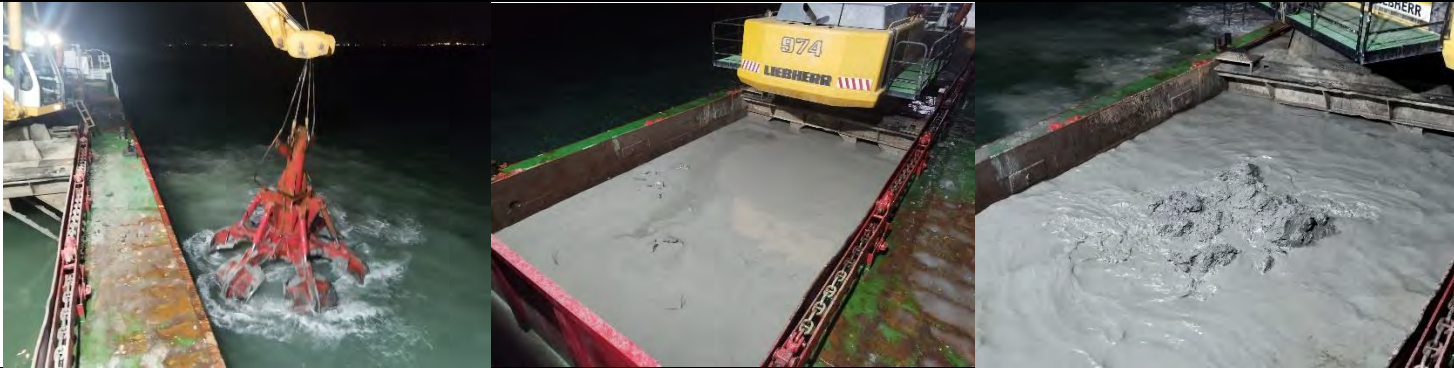
Seguimiento y control arqueológico de la Fase II del dragado de la Nueva Terminal de Contenedores (NTC) a bordo de OMVAC CINCO. El material extraído mediante el pulpo de la draga presenta una composición fangosa de color grisáceo con una compactación alta. Junto al sedimento de esta segunda carga se ha podido documentar un cañón, una varenga y numeroso material cerámico.

- El día 13 de agosto se fondea junto al cajón 8 por su lado interior el material arqueológico extraído, el cañón y las maderas. Las maderas se protegieron manteniéndolas tapadas y húmedas. Hasta que se procedió al fondeo de las mismas con el fin de mantener las condiciones de humedad.

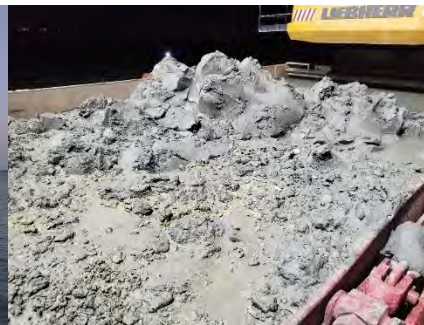
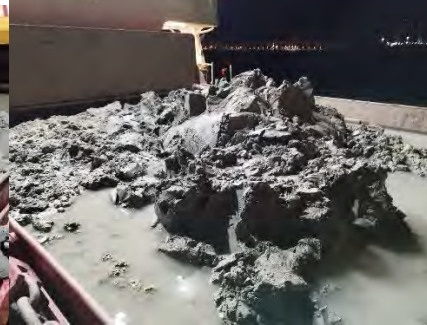
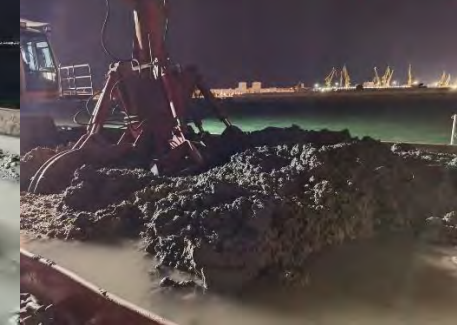
Seguimiento y control arqueológico de la Fase II del dragado de la Nueva Terminal de Contenedores (NTC) a bordo de OMVAC CINCO. El sedimento extraído mediante el pulpo de la draga presenta una composición fangosa de color grisáceo con una compactación alta junto a un sedimento de composición arenosa-arcillosa amarillenta de tipo ostionera.

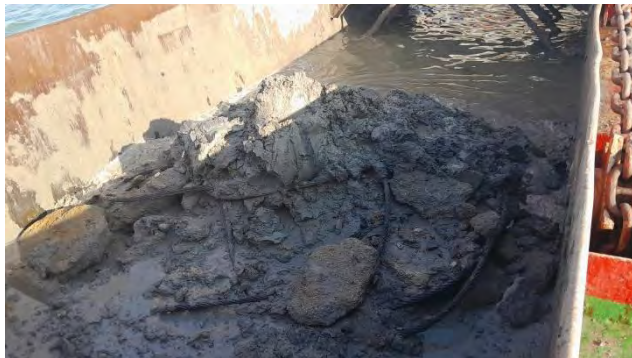
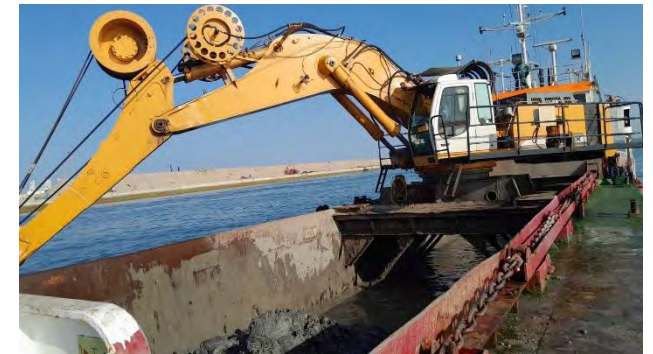
Seguimiento y control arqueológico de la Fase II del dragado de la Nueva Terminal de Contenedores (NTC) a bordo de OMVAC CINCO. Durante la primera carga, el sedimento extraído mediante el pulpo de la draga presenta una composición fangosa de color grisáceo, junto con otras zonas de compactación alta junto a un sedimento de composición arenosa-arcillosa amarillenta de tipo ostionera, **imágenes 01 y 02. Imagen 03** trabajo de dragado.

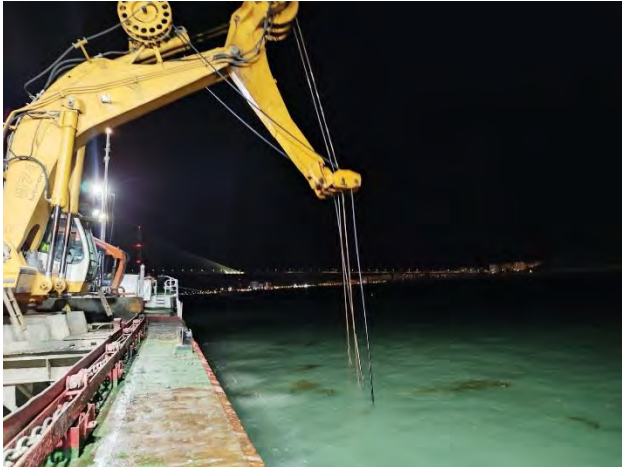
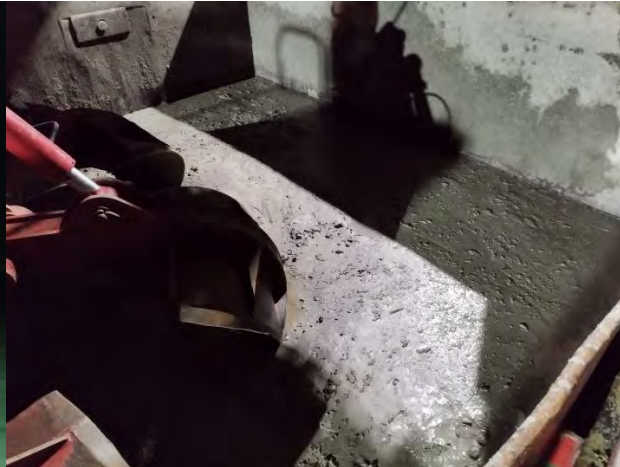
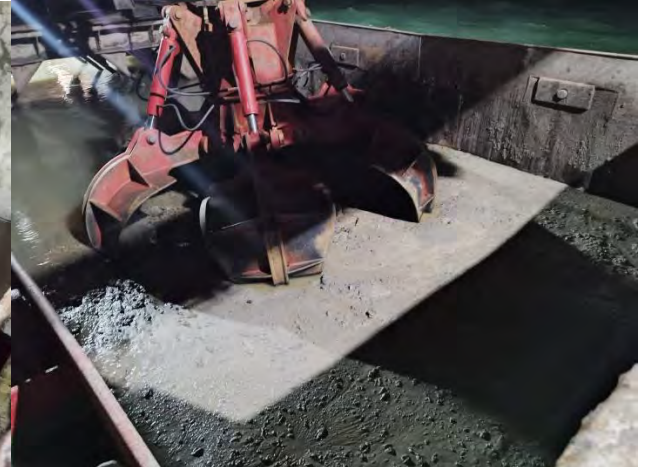
Seguimiento y control arqueológico de la Fase II del dragado de la Nueva Terminal de Contenedores (NTC) a bordo de OMVAC CINCO. El material extraído mediante el pulpo de la draga presenta una composición fangosa de color grisáceo con una compactación alta. **Resultado negativo.**
