**ACTIVIDAD ARQUEOLOGICA PREVENTIVA
CONTROL MOVIMIENTO DE TIERRA
DRAGADOS NUEVA TERMINAL DE
CONTENEDORES FASE 2, CÁDIZ**

**INFOMRE MENSUAL
MAYO 2025**

**ACTIVIDAD ARQUEOLÓGICA PREVENTIVA CONTROL MOVIMIENTO DE TIERRA
DRAGADOS NUEVA TERMINAL DE CONTENEDORES FASE 2, CÁDIZ.**

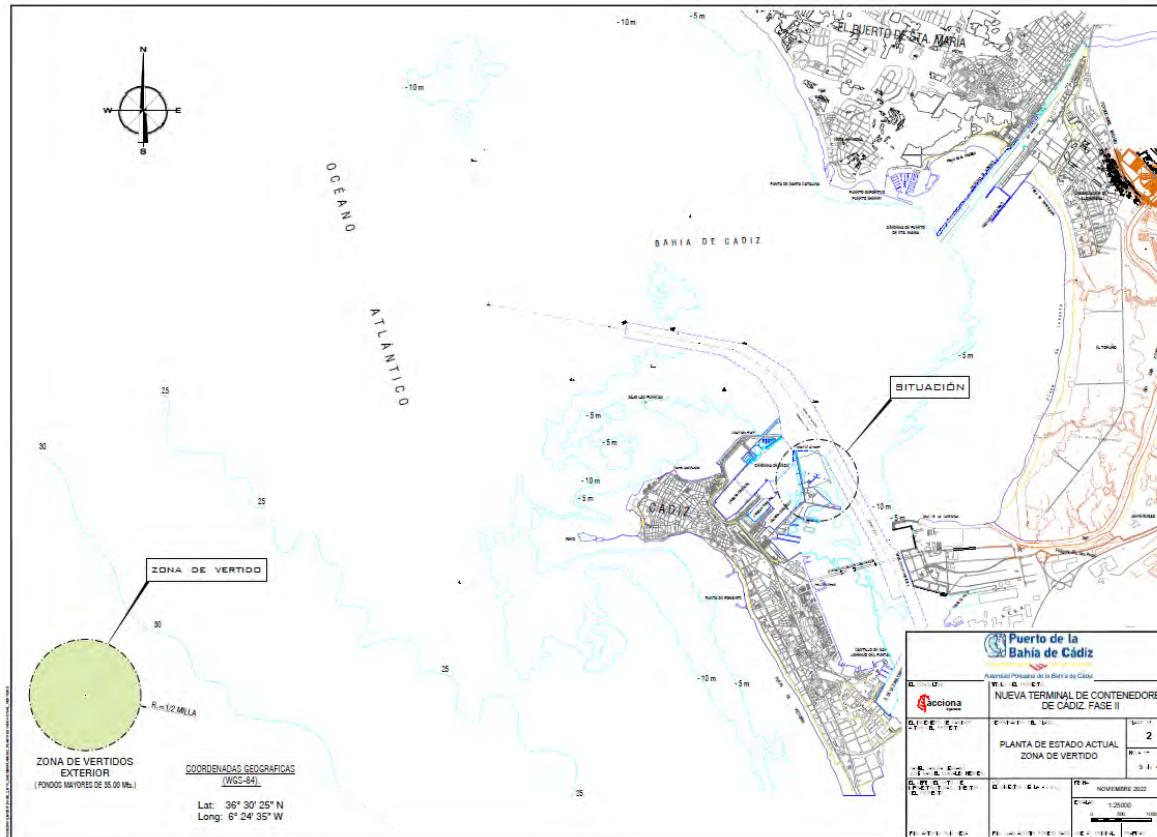
El material no apto se verterá en una zona de vertido autorizada en alta mar, a una distancia de unas 8,5 millas del puerto y de coordenadas 36°30'25``N y 6°24'35``W, con radio de 0,5 millas.

Figura 1. Localización zona de vertido.

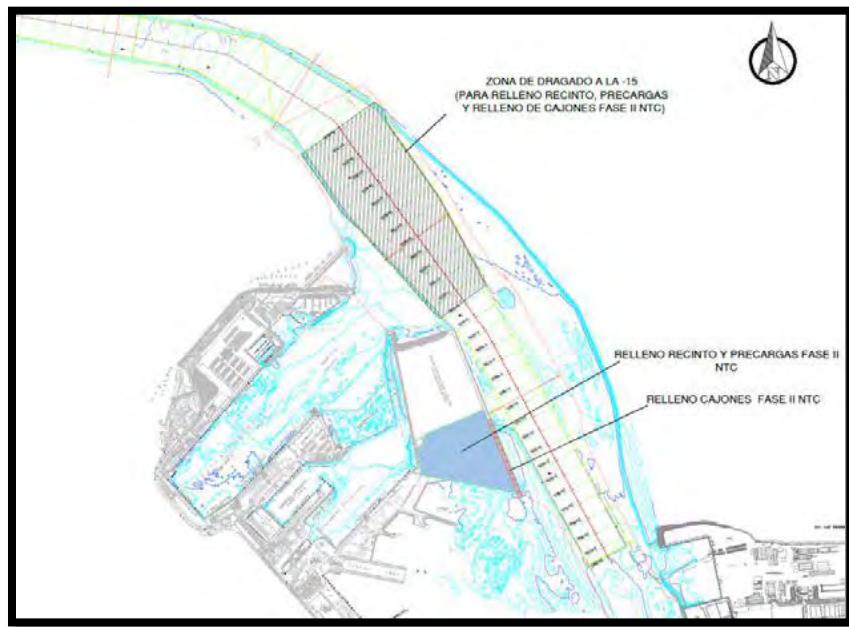
Los trabajos se centran en la zona de cajones cercana al muelle 5, en su parte exterior, las cotas a las que se está trabajando comprenden entre los -12 y -15m. El material extraído es principalmente arena y piedra machacada.

Figura 2.Zona de dragado en la bocana y relleno recinto.

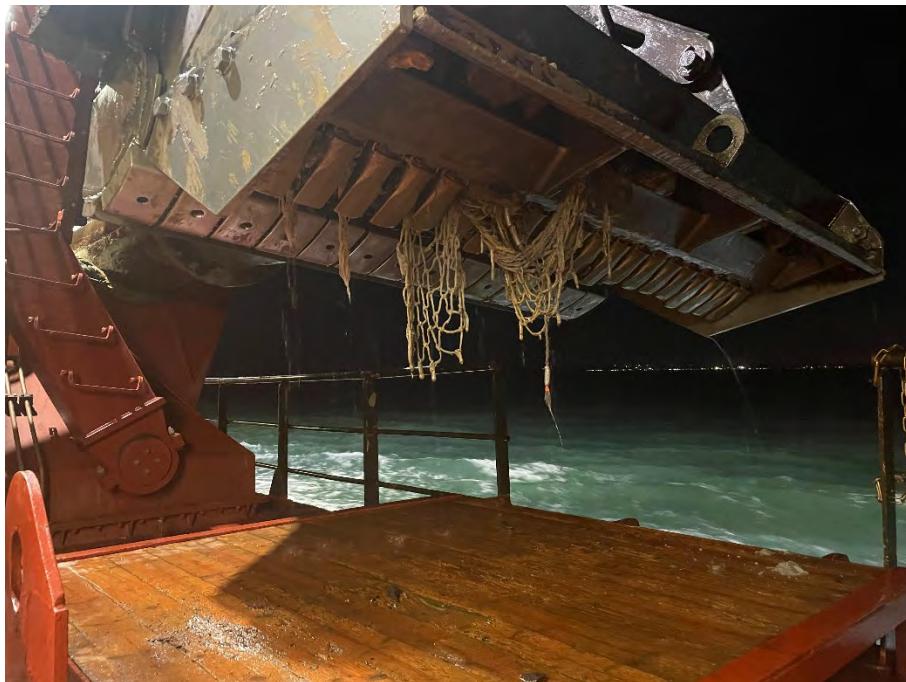
Figura 3. Redes en el cabezal

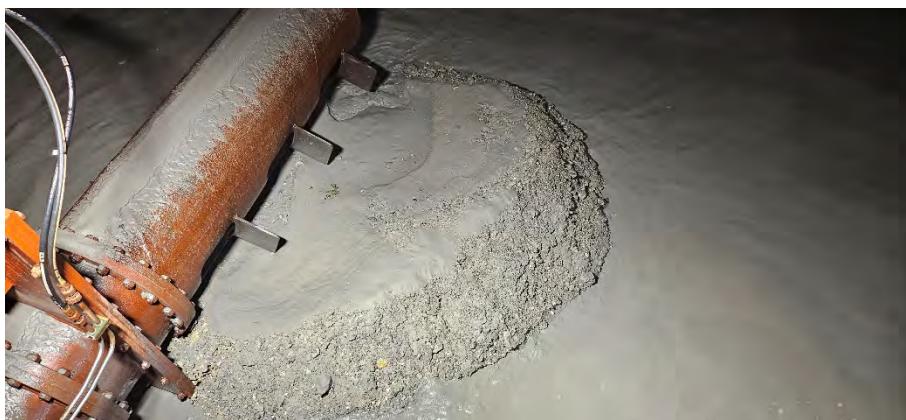
Figura 4. Material Dragado.

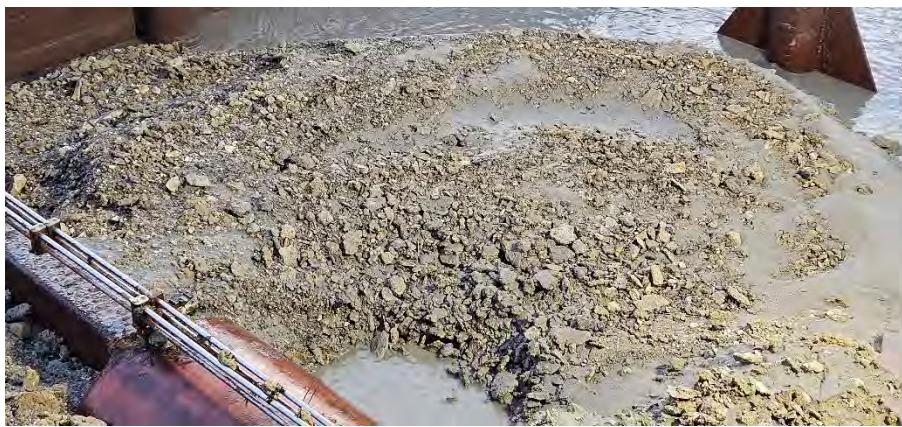
Figura 5. Material dragado.

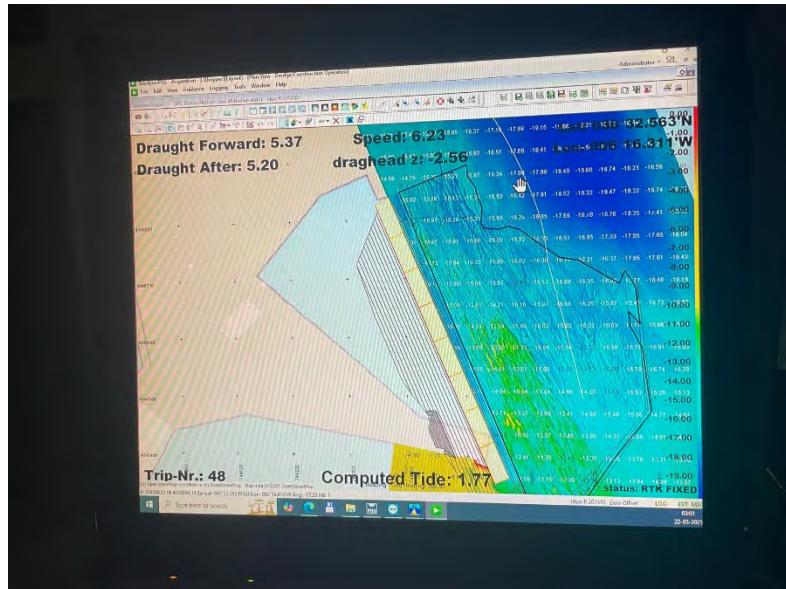
Figura 7 Batimetría área de dragado.

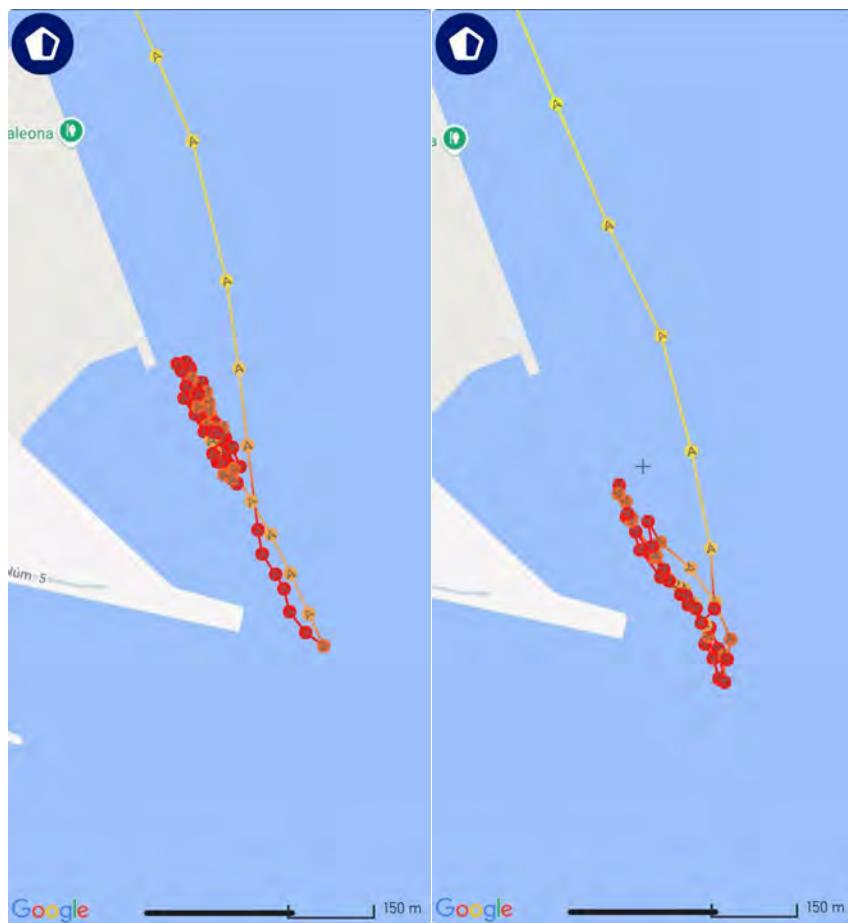
Figura 8. Tracks últimos dragados.

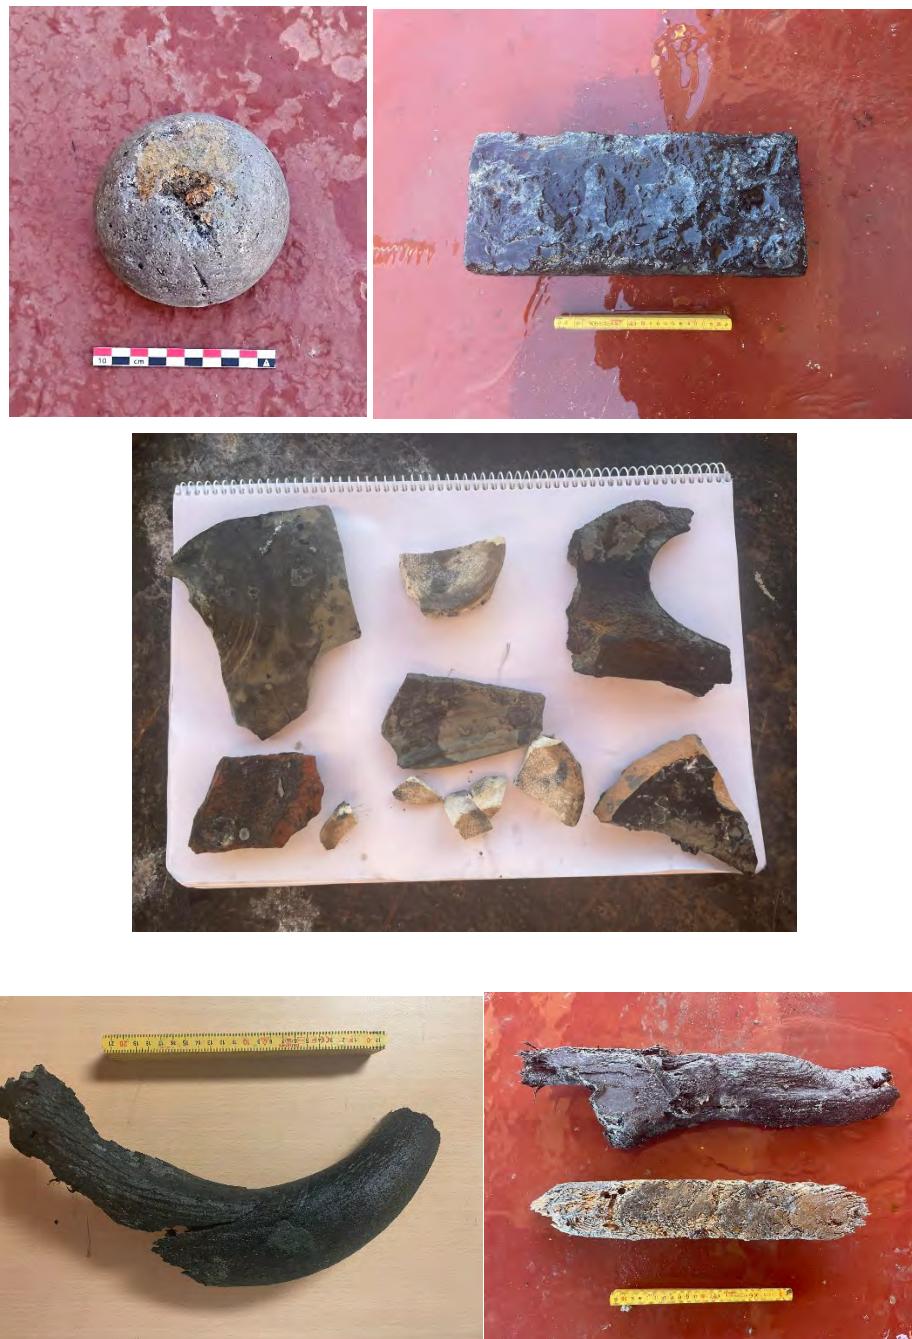
Durante los trabajos del mes de mayo se ha localizado escaso material arqueológico en la draga, entre este material encontramos una bola de cañón de hierro varios fragmentos de un anforisco, hueso animal y algún fragmento de madera, además de un lastre de hierro, material descontextualizado en el fondo de la Bahía. Cronología Época Moderno-Contemporánea.

Figura 9. Detalles materiales localizados.

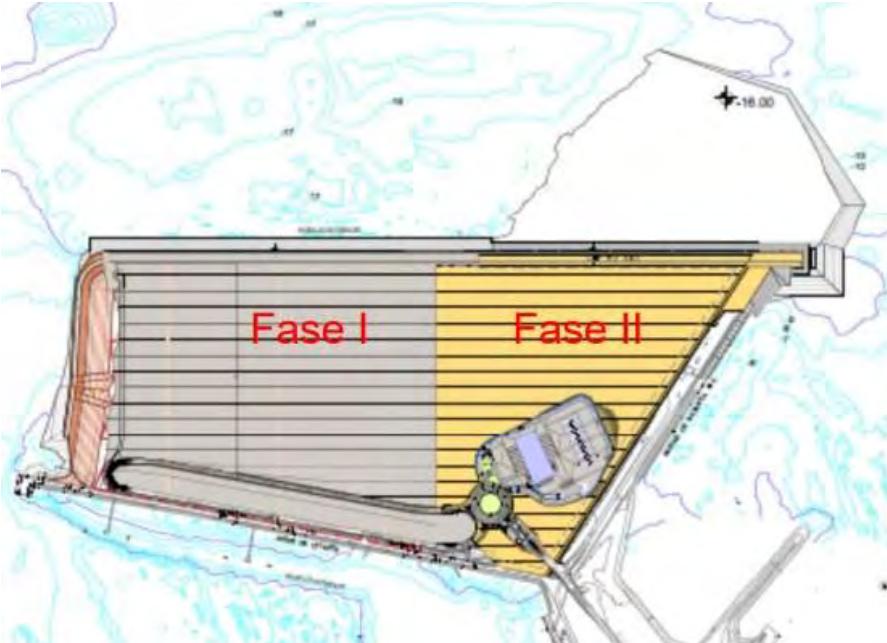
<p>Dragado de profundización del frente de cajones de la Nueva Terminal de Contenedores (NTC) de Cádiz, hasta alcanzar una cota final de -16 metros. La profundidad media inicial del área oscila entre -10 y -15 metros. El material a dragar está compuesto mayoritariamente por piedras de diversas dimensiones y tipologías, acompañado de arenas y, en menor proporción, de depósitos fangosos.</p>

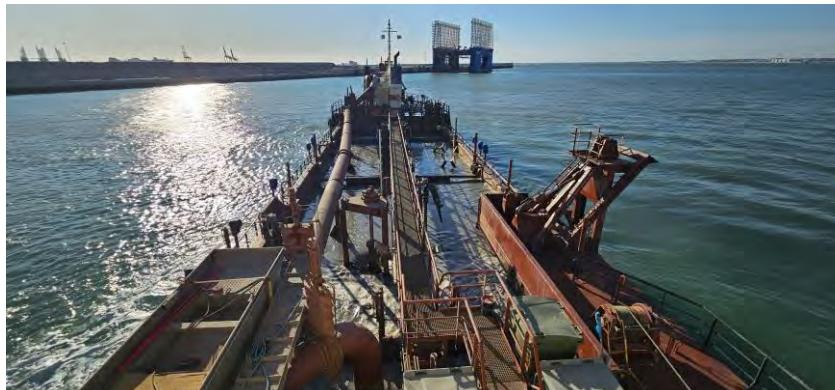
Figura 02 - Seguimiento y control arqueológico de la Fase II de la ampliación de la NTC, a bordo de la Idun R

Supervisión de las labores de dragado, trazado, tipo de sedimento,.. en la zona frente de cajones de la NTC, durante la 1^a carga completada en el turno.

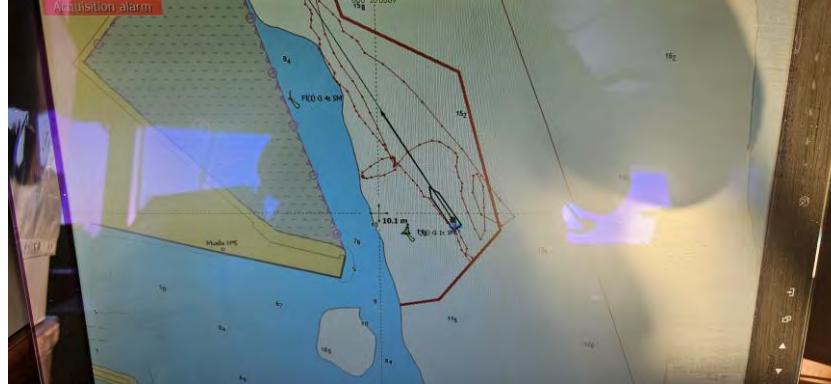
Figura 03 - Seguimiento y control arqueológico del dragado para la Fase II de la ampliación de la NTC, a bordo de la Idun R.
Pantalla con el track realizado durante la primera carga realizada en el turno.

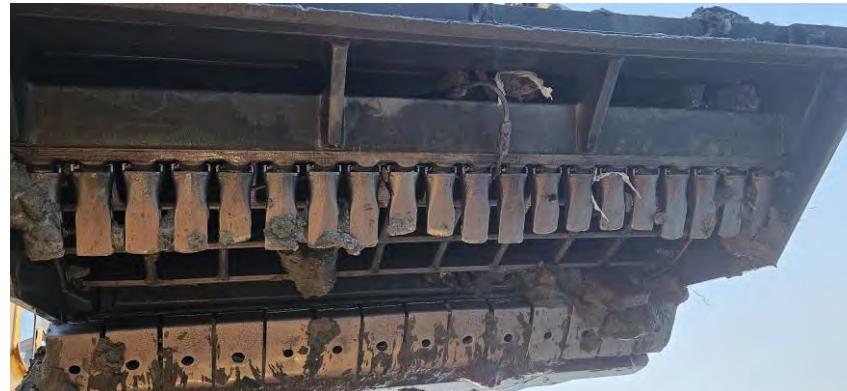
Figura 04 - Seguimiento y control arqueológico del dragado para la Fase II de la ampliación de la NTC, a bordo de la Idun R.
Revisión de la limpieza de la cabeza de succión tras la primera carga realizada en el turno. Material de desecho. Resultado negativo.

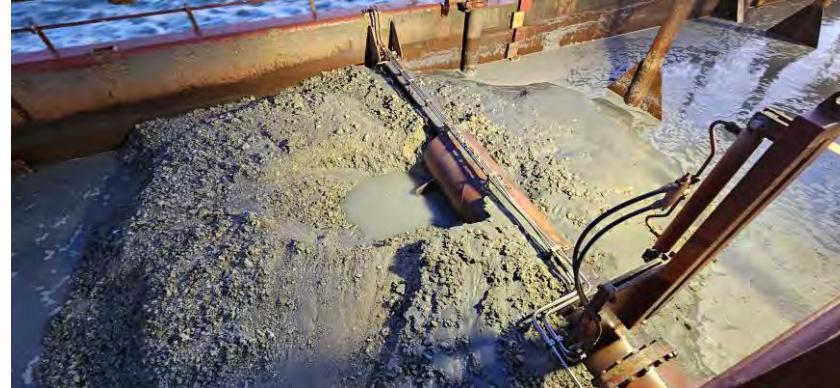
Figura 05 - Seguimiento y control arqueológico del dragado para la Fase II de la ampliación de la NTC, a bordo de la Idun R.
Supervisión de la cántara tras la primera carga realizada en el turno. Resultado negativo.

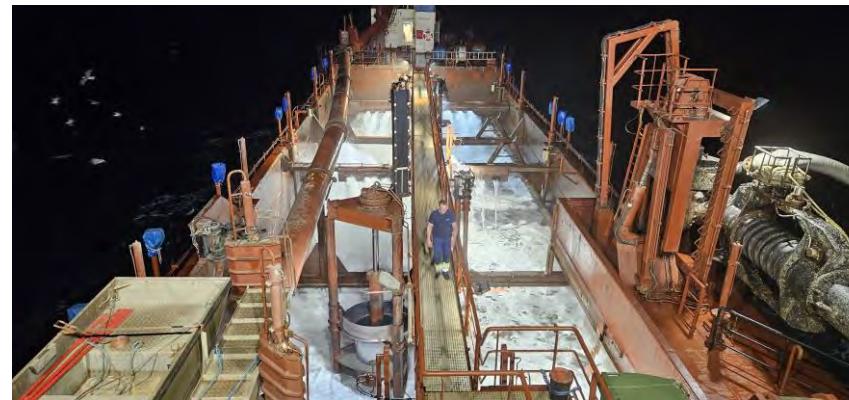
Figura 06 - Seguimiento y control arqueológico de la Fase II de la ampliación de la NTC, a bordo de la Idun R.
Supervisión de la primera descarga realizada en el turno en la zona de vertido habilitada.

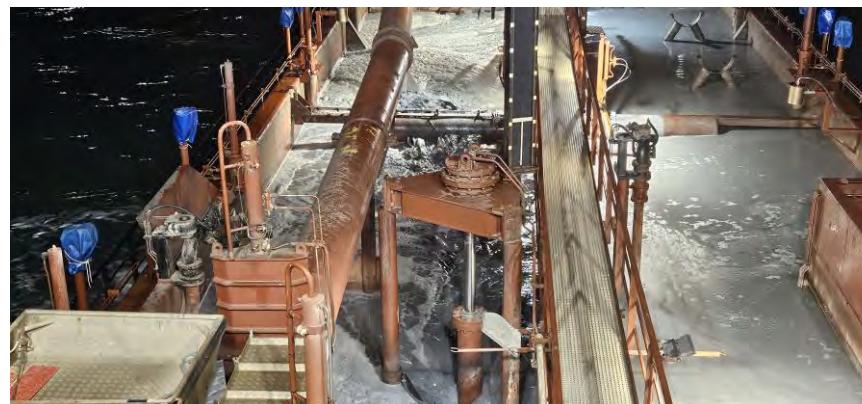
Figura 08 - Seguimiento y control arqueológico de la Fase II de la ampliación de la NTC, a bordo de la Idun R

Supervisión de las labores de dragado, trazado, tipo de sedimento,.. en la zona frente de cajones de la NTC, durante la segunda carga realizada en el turno.

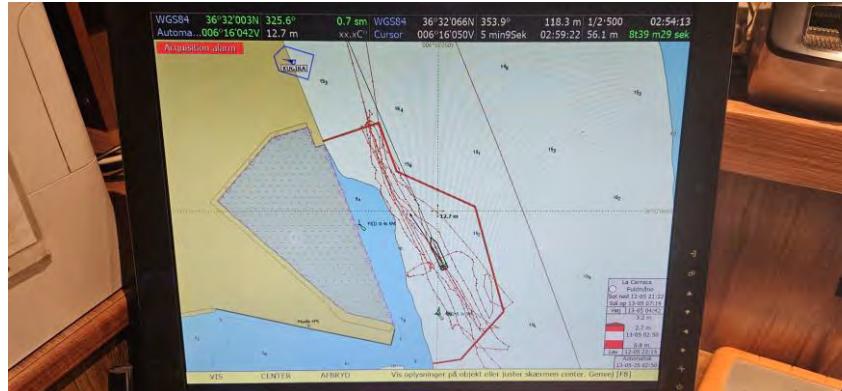
Figura 09 - Seguimiento y control arqueológico del dragado para la Fase II de la ampliación de la NTC, a bordo de la Idun R.
Pantalla con el track realizado durante el turno.

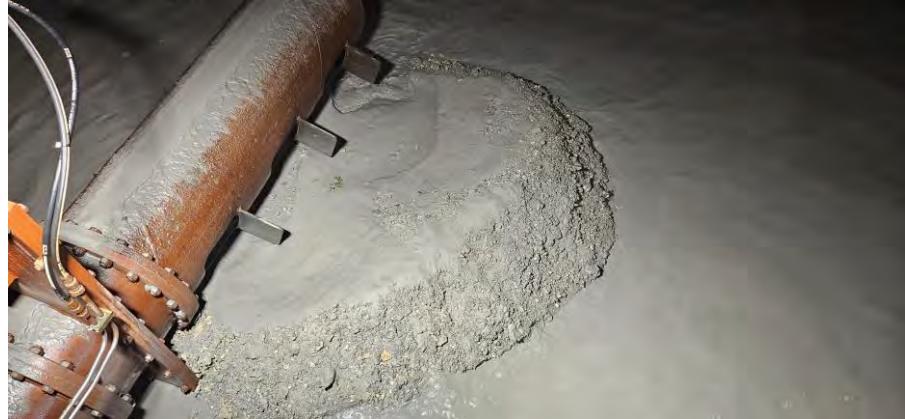
Figura 11 - Seguimiento y control arqueológico del dragado para la Fase II de la ampliación de la NTC, a bordo de la Idun R. Supervisión de la cántara tras la segunda y última carga realizada en el turno. Resultado negativo.

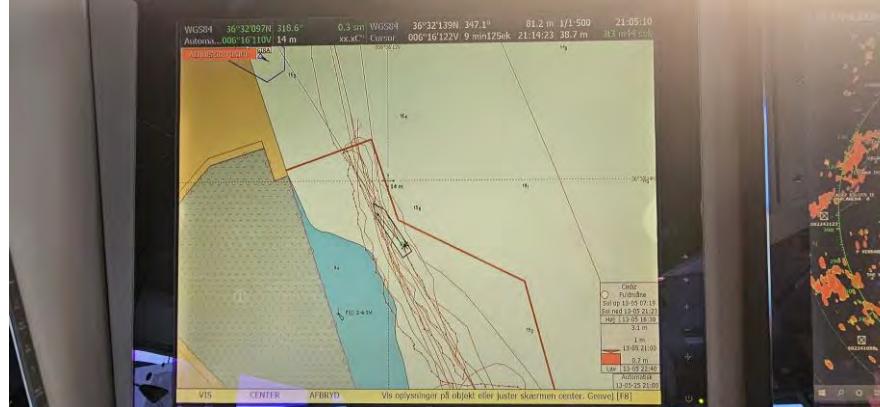
Figura 03 - Seguimiento y control arqueológico del dragado para la Fase II de la ampliación de la NTC, a bordo de la Idun R.
Pantalla con el track realizado durante la única carga realizada en el turno.

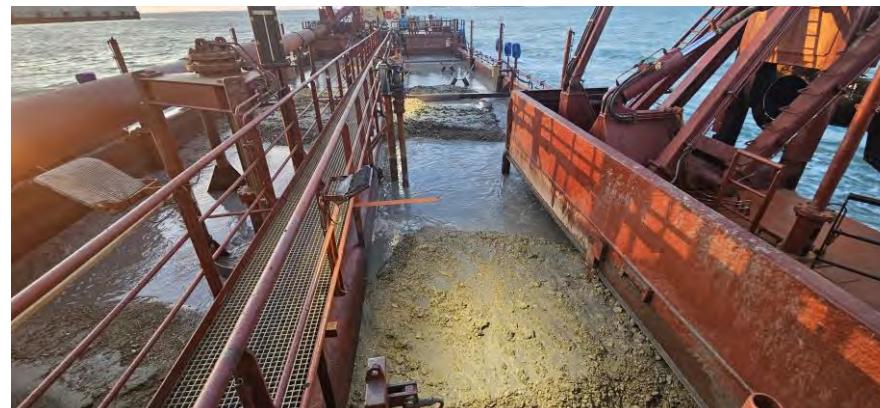
Figura 04 - Seguimiento y control arqueológico del dragado para la Fase II de la ampliación de la NTC, a bordo de la Idun R.
Supervisión de la cántara tras la única carga realizada en el turno. Resultado negativo.

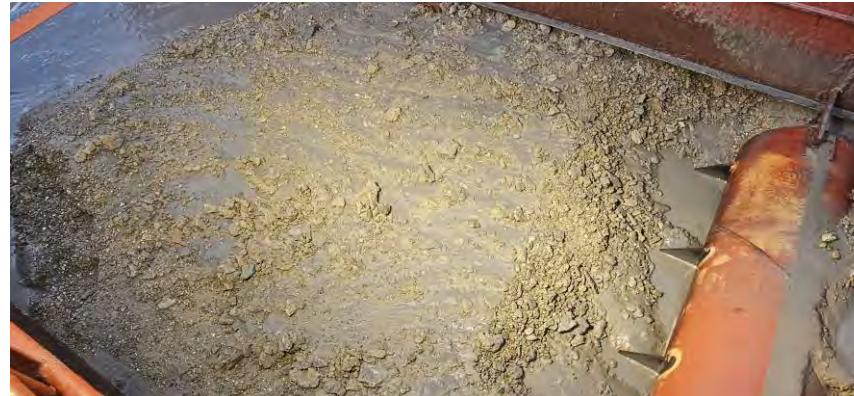
Figura 05 - Seguimiento y control arqueológico del dragado para la Fase II de la ampliación de la NTC, a bordo de la Idun R.
Revisión de la cántara tras la única carga realizada en el turno. Resultado negativo.

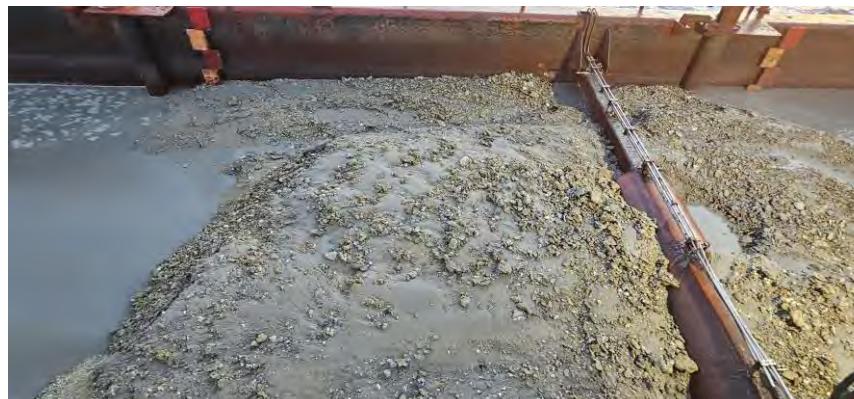
Figura 06 - Seguimiento y control arqueológico del dragado para la Fase II de la ampliación de la NTC, a bordo de la Idun R.
Revisión de la cántara tras la única carga realizada en el turno. Resultado negativo.

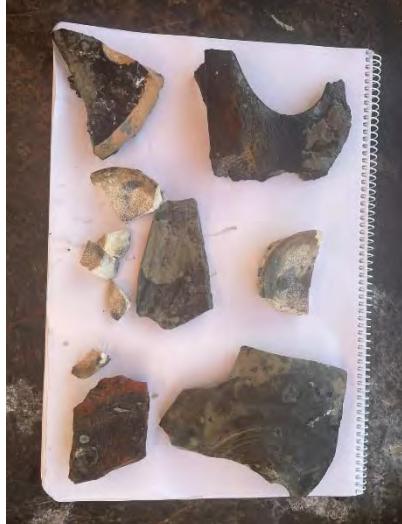
036°31.890N 006°16.028 W	20:48	Se encuentra material cerámico y óseo al hacer una revisión y limpieza del cabezal.. Fragmentos vidriados de una misma pieza. Fragmentos no vidriados de diferente índole. Fragmento Oseo.

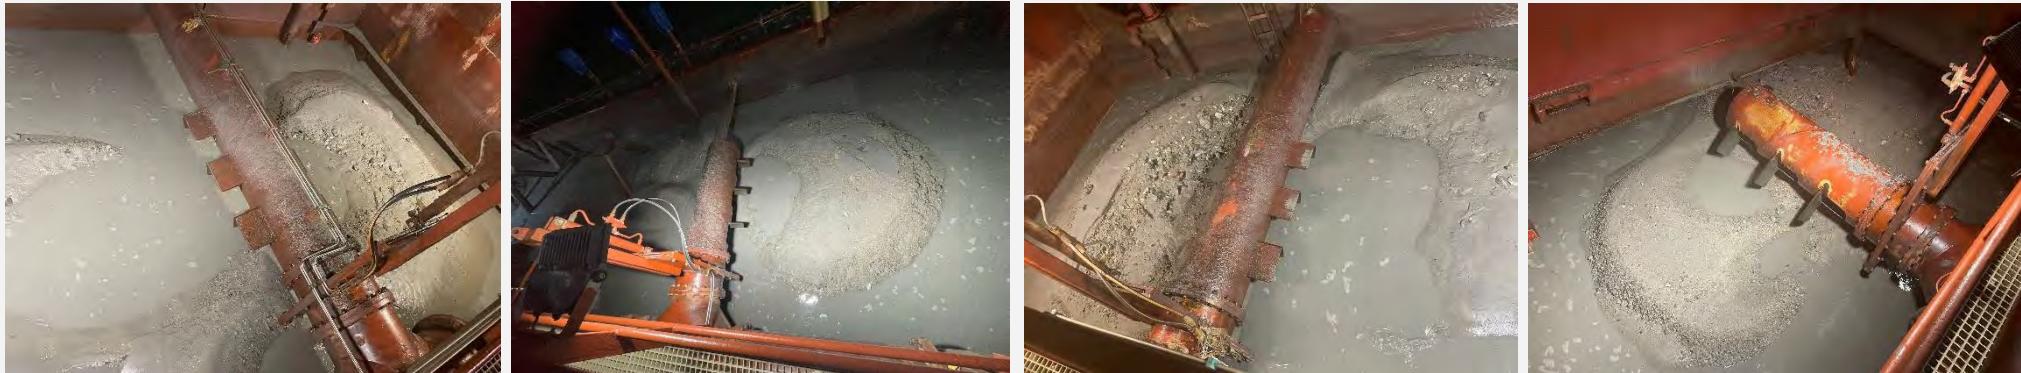
Figuras 01, 02, 03 y 04 – Seguimiento y control arqueológico de la Fase II del dragado de profundización del frente de cajones de la Nueva Terminal de Contenedores (NTC) a bordo de IDUN R. Supervisión de la cántara tras la 1^a carga completada en el turno de día.

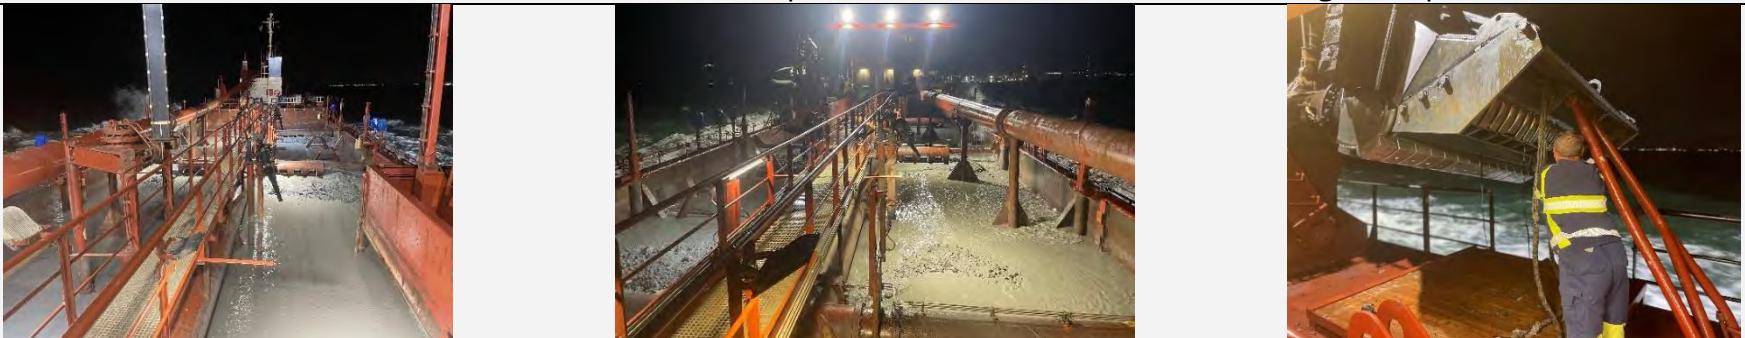
Figuras 05, 06 y 07 – Seguimiento y control arqueológico de la Fase II del dragado de profundización del frente de cajones de la Nueva Terminal de Contenedores (NTC) a bordo de IDUN R. Supervisión de la cántara tras la 2^a carga completada en el turno de noche y revisión de la limpieza del cabezal, con material de desecho, principalmente cabos. **Resultado negativo.**

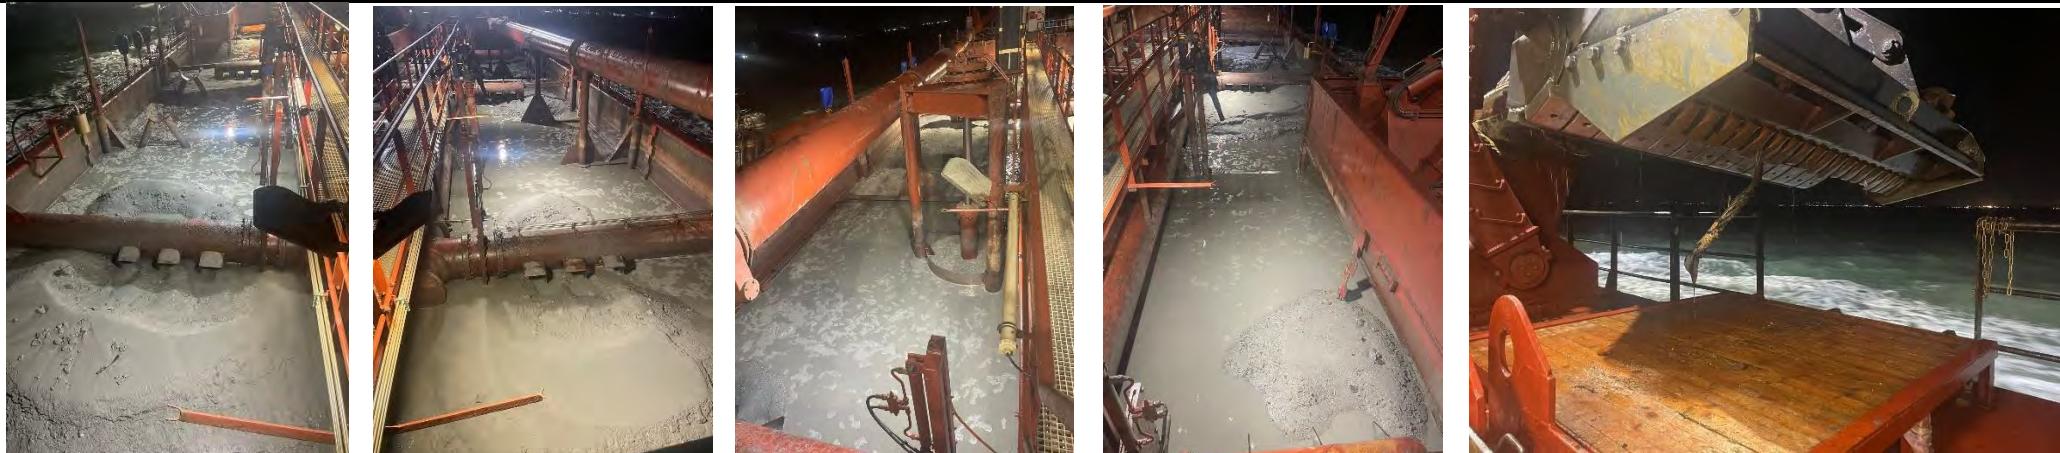
Figuras 01, 02, 03 y 04 – Seguimiento y control arqueológico de la Fase II del dragado de profundización del frente de cajones de la Nueva Terminal de Contenedores (NTC) a bordo de IDUN R. Supervisión de la cántara tras la 1^a carga completada en el turno de día. **Figura 05.** Revisión cabezal con material de deshecho de un trozo metálico de cable de alta tensión. **Resultado negativo.**

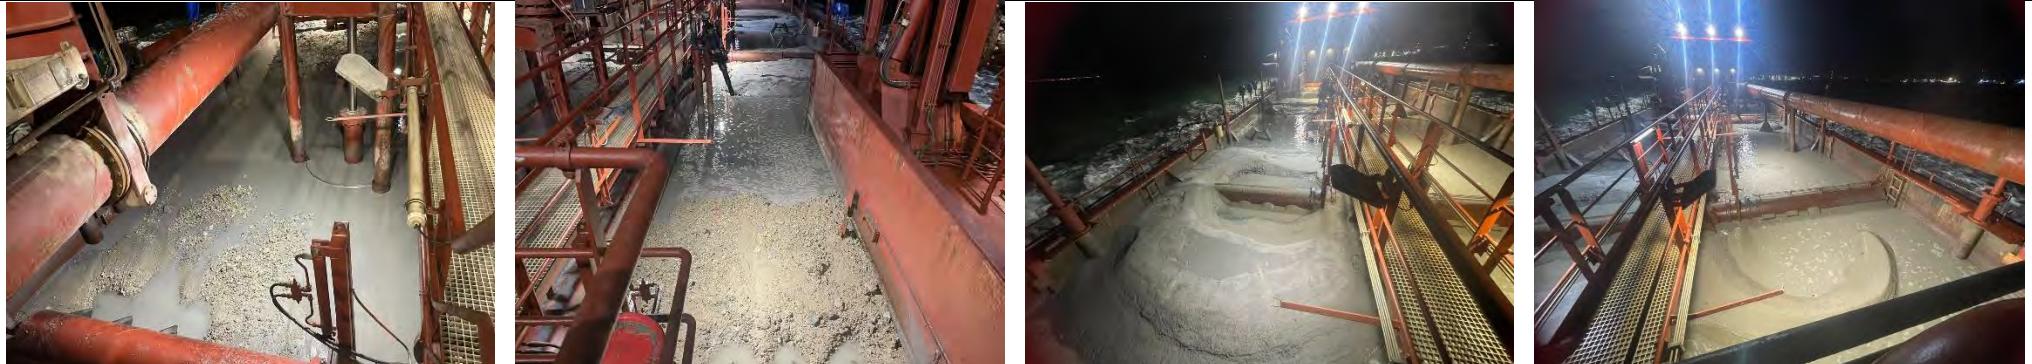
Figuras 01, 02, 03 y 04 – Seguimiento y control arqueológico de la Fase II del dragado de profundización del frente de cajones de la Nueva Terminal de Contenedores (NTC) a bordo de IDUN R. Supervisión de la cántara tras la 1^a carga completada en el turno de día.

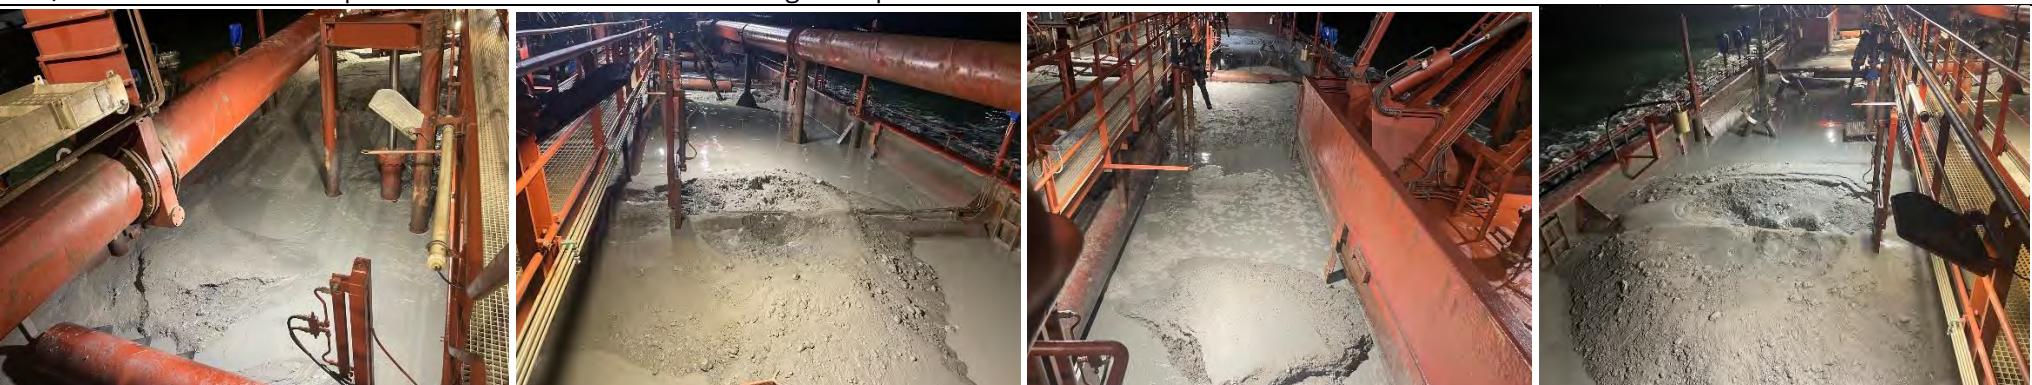
Figuras 05, 06, 07 y 08 – Seguimiento y control arqueológico de la Fase II del dragado de profundización del frente de cajones de la Nueva Terminal de Contenedores (NTC) a bordo de IDUN R. Supervisión de la cántara tras la 2^a carga completada en el turno de noche. **Figura 05.** Revisión cabezal con material de deshecho de redes de pesca. **Resultado negativo.**

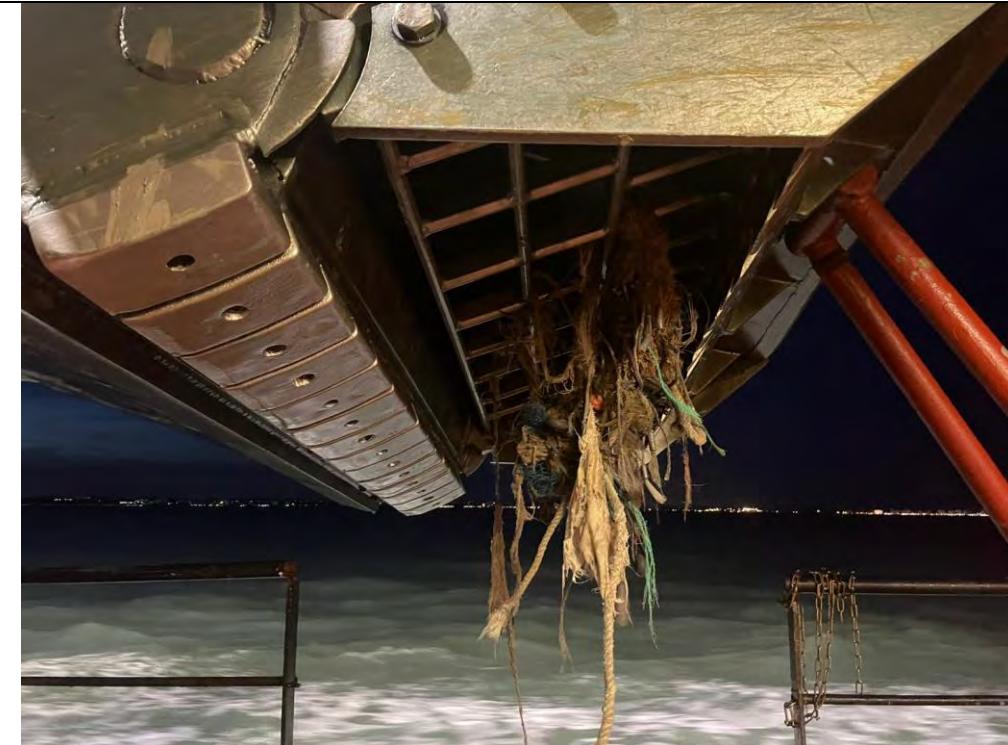
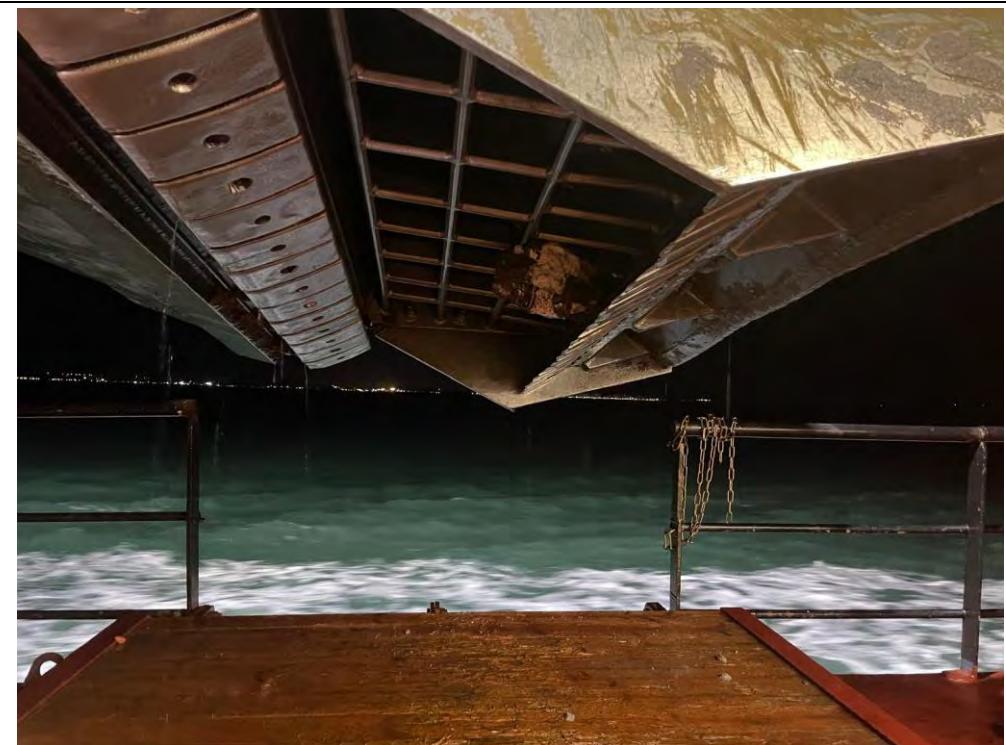
Figura 09 - Revisión cabezal con material de deshecho de aparejos de pesca. **Resultado negativo.** **Figura 10** - Revisión del cabezal. **Resultado negativo**

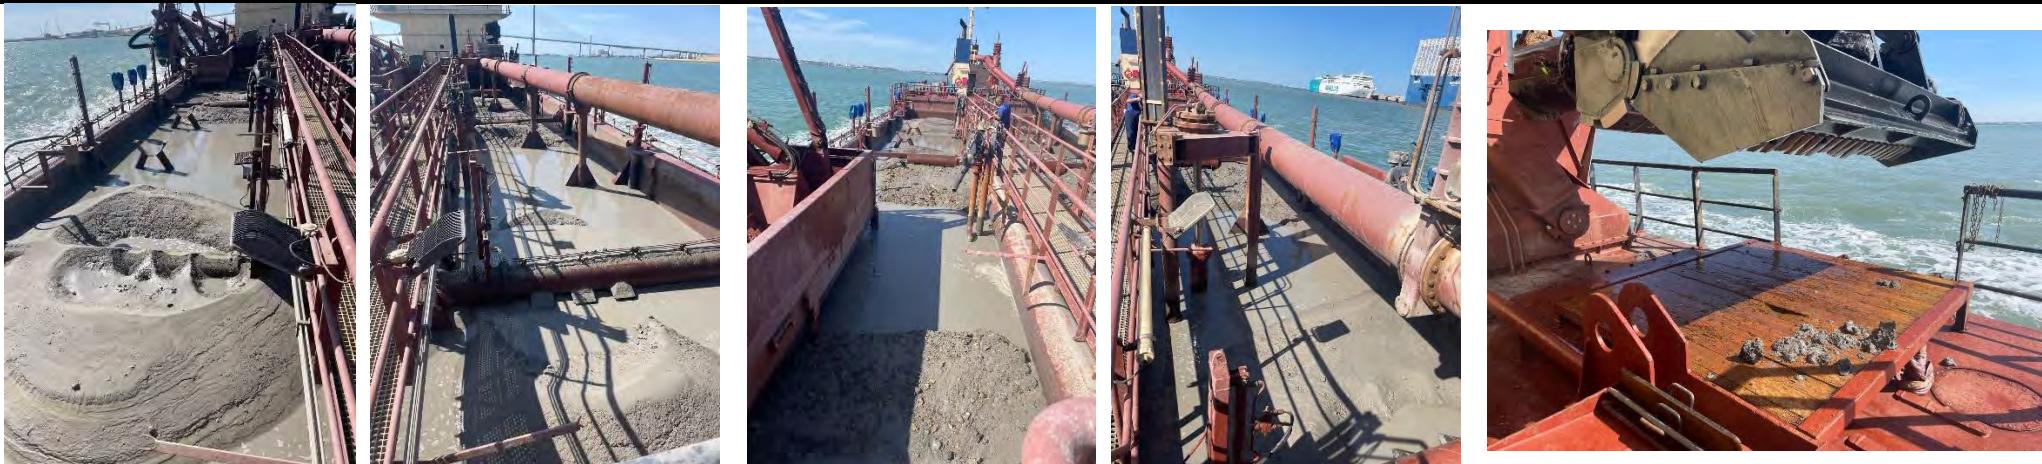
Figuras 01, 02, 03 y 04 – Seguimiento y control arqueológico de la Fase II del dragado de profundización del frente de cajones de la Nueva Terminal de Contenedores (NTC) a bordo de IDUN R. Supervisión de la cántara tras la 1^a carga completada en el turno de día. **Figura 05.** Revisión cabezal. **Resultado negativo.**

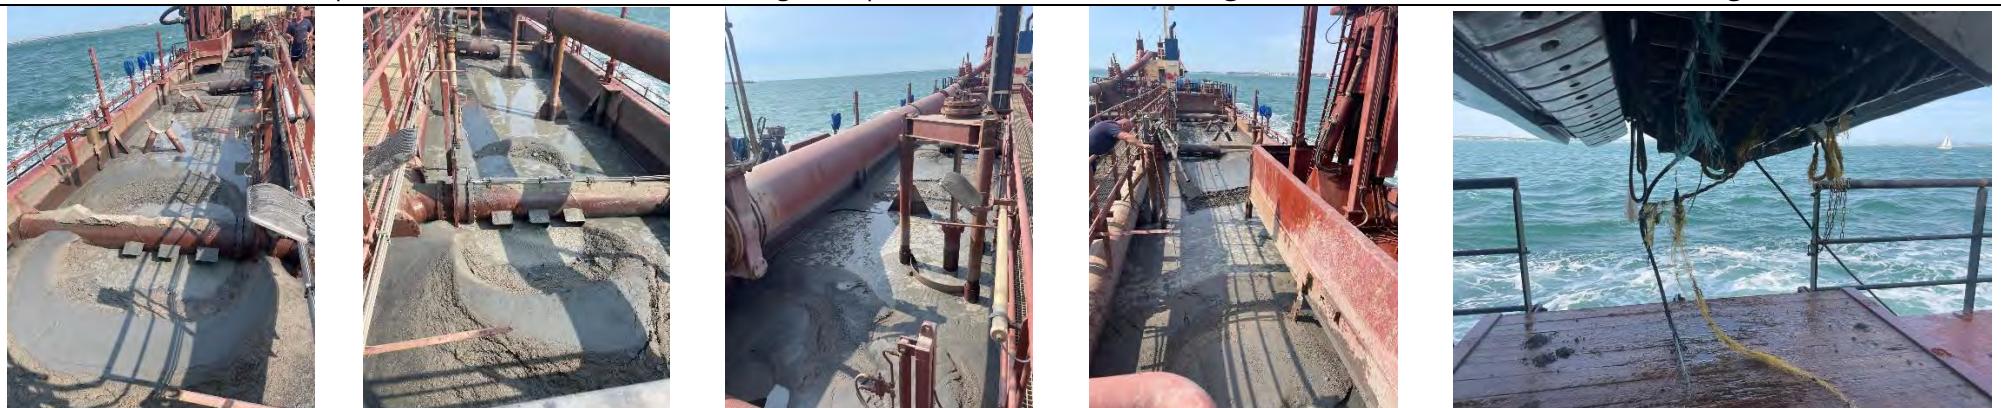
Figuras 06, 07, 08 y 09 – Seguimiento y control arqueológico de la Fase II del dragado de profundización del frente de cajones de la Nueva Terminal de Contenedores (NTC) a bordo de IDUN R. Supervisión de la cántara tras la 2^a carga completada en el turno de Día. **Figura 10.** Revisión cabezal con material de deshecho de redes de pesca y cable de alta tensión. **Resultado negativo.**

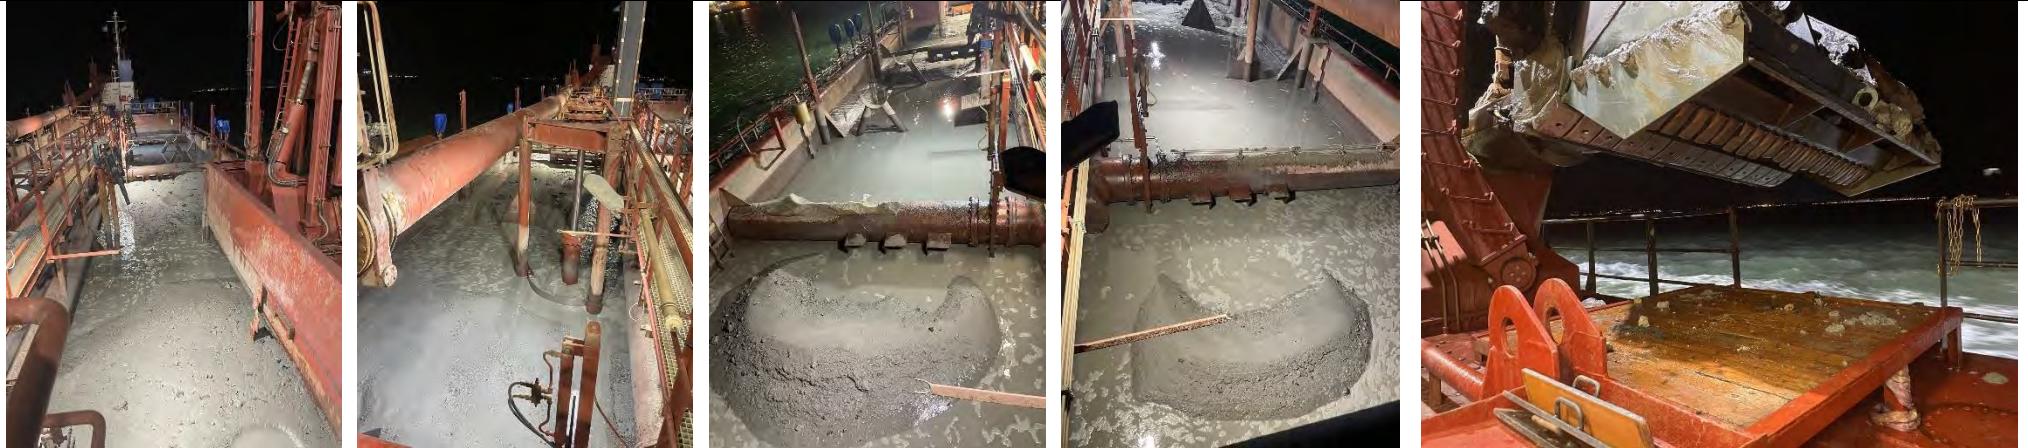
Figuras 01, 02, 03 y 04 – Seguimiento y control arqueológico de la Fase II del dragado de profundización del frente de cajones de la Nueva Terminal de Contenedores (NTC) a bordo de IDUN R. Supervisión de la cántara tras la 1^a carga completada en el turno de día. **Figura 05.** Revisión cabezal. **Resultado negativo.**

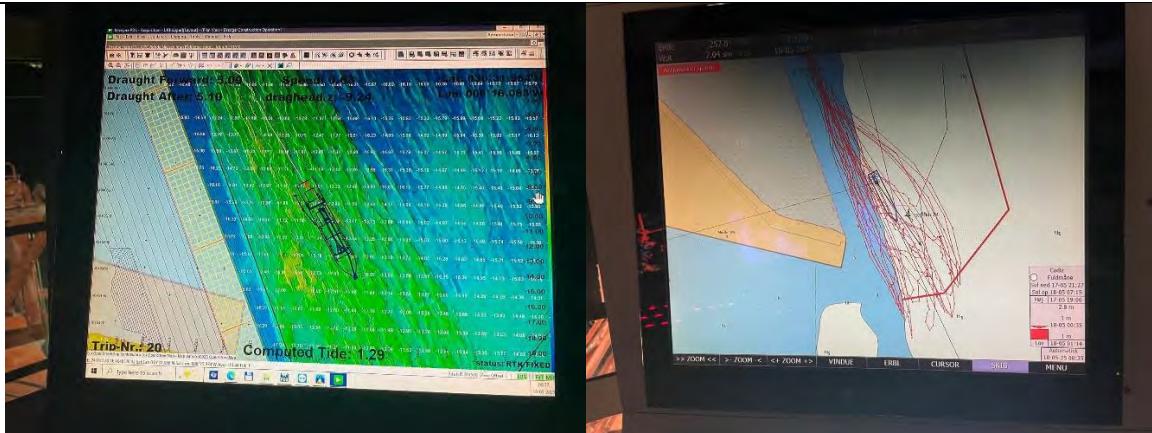
Figuras 11 y 12: Monitor del multihaz con la zona de dragado, las profundidades y la posición de la draga en la zona frente de cajones de la NTC, además del monitor con la línea de tracks al final de la primera carga.

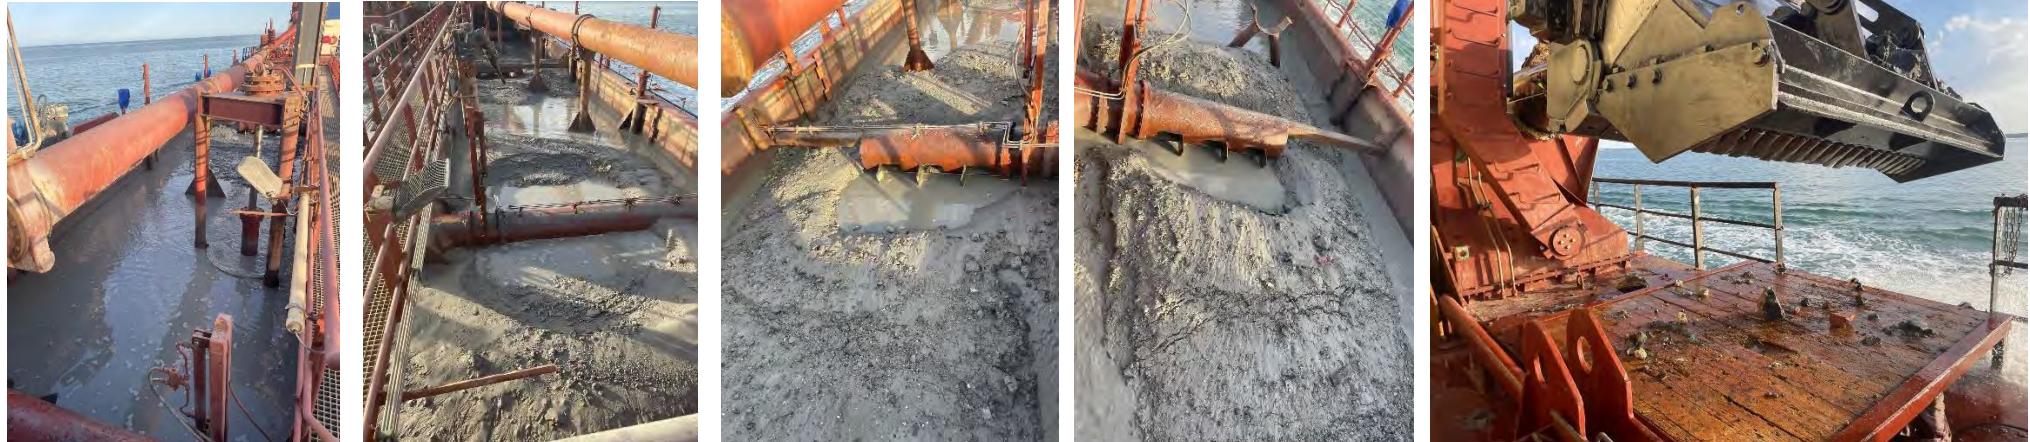
Figuras 01, 02, 03 y 04 – Seguimiento y control arqueológico de la Fase II del dragado de profundización del frente de cajones de la Nueva Terminal de Contenedores (NTC) a bordo de IDUN R. Supervisión de la cántara tras la 1^a carga completada en el turno de día. **Figura 05.** Revisión cabezal. **Resultado negativo.**

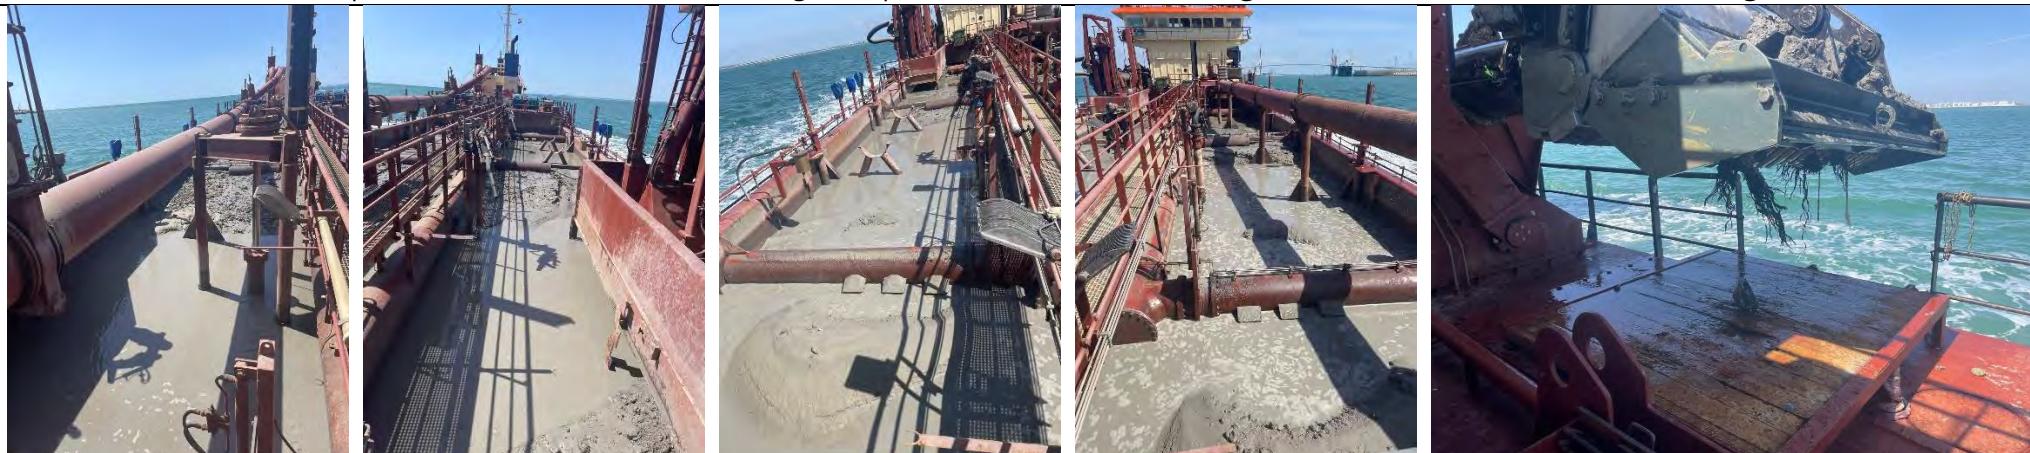
Figuras 06, 07, 08 y 09 – Seguimiento y control arqueológico de la Fase II del dragado de profundización del frente de cajones de la Nueva Terminal de Contenedores a bordo de IDUN R. Supervisión de la cántara tras la 2^a carga completada en el turno de día. **Figura 10.** Revisión cabezal con aparejos de pesca. **Resultado negativo.**
