**ACTIVIDAD ARQUEOLOGICA PREVENTIVA
CONTROL MOVIMIENTO DE TIERRA
DRAGADOS NUEVA TERMINAL DE
CONTENEDORES FASE 2, CÁDIZ**

**INFOMRE MENSUAL
MAYO 2025**

**ACTIVIDAD ARQUEOLÓGICA PREVENTIVA CONTROL MOVIMIENTO DE TIERRA
DRAGADOS NUEVA TERMINAL DE CONTENEDORES FASE 2, CÁDIZ.**

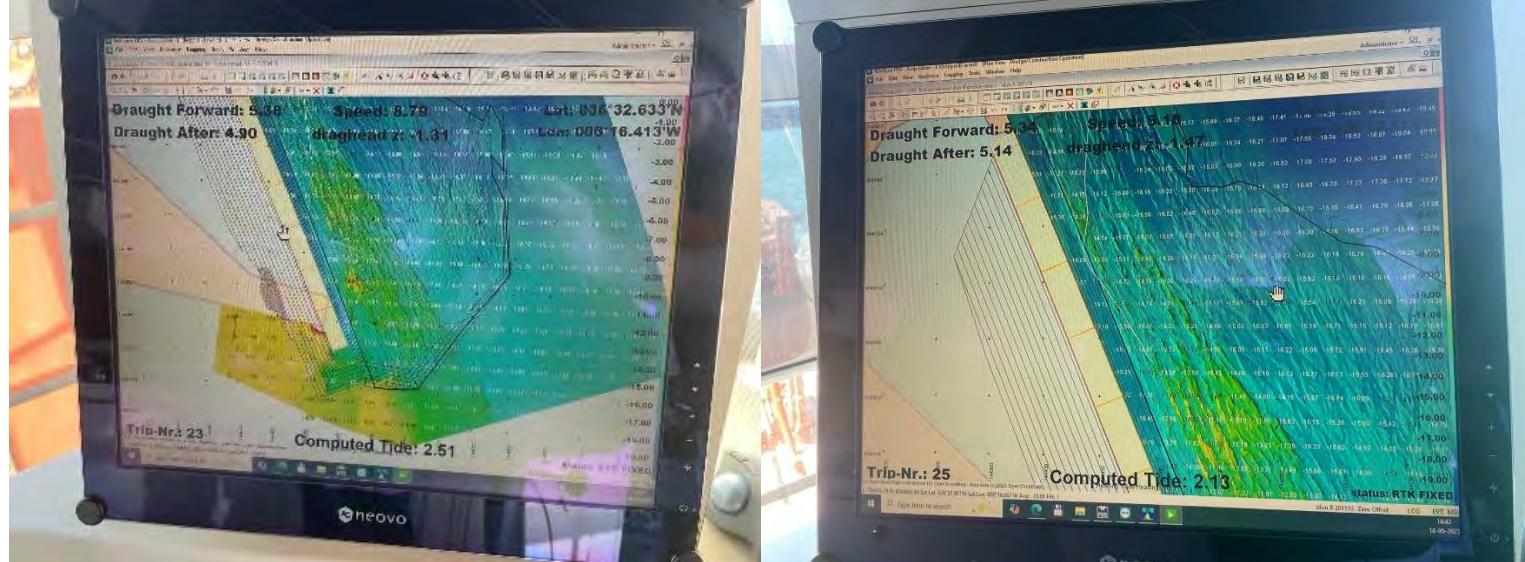
Figuras 11 y 12: Monitor del multihaz con la zona de dragado, las profundidades y la posición de la draga en la zona frente de cajones de la NTC. Tras la primera y segunda carga respectivamente.

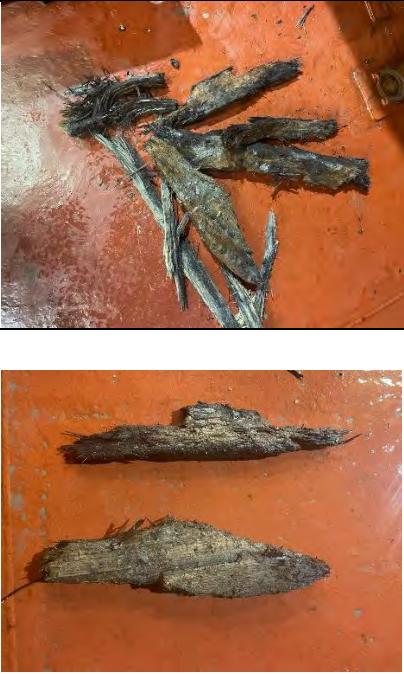
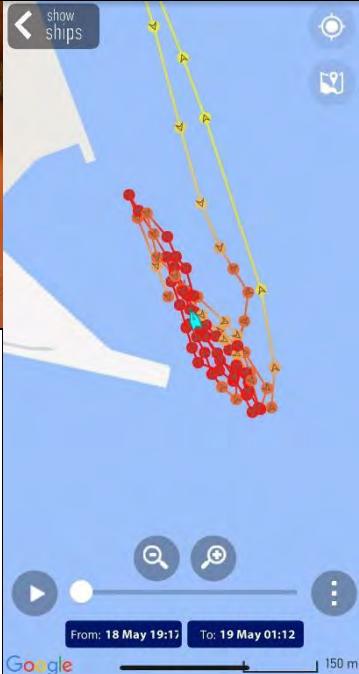
00:10	Varios trozos de tablones de madera recuperados tras el chequeo y limpieza del cabezal de la primera carga. Uno de los trozos presenta perforaciones en uno de los laterales. En la cántara se observa restos de material cerámico, más concretamente fragmentos de ladrillo. La imagen de localización pertenece a los tracks de la primera carga donde se encontró el material.

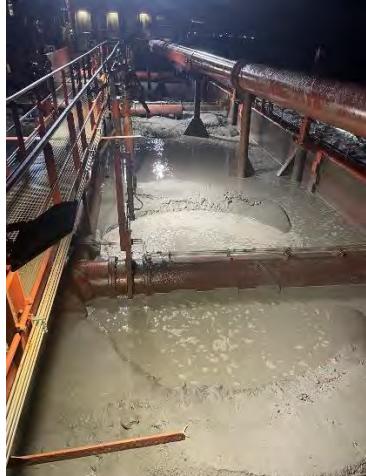
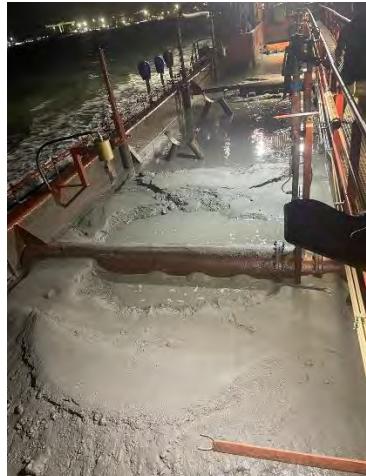
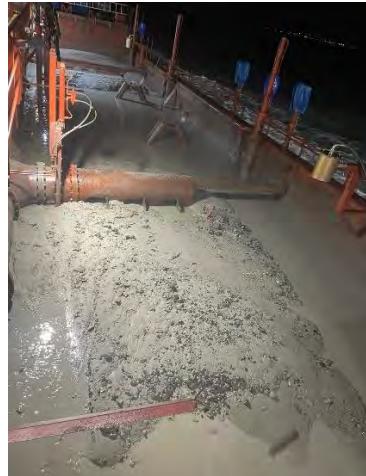
Figuras 01, 02, 03 y 04 – Seguimiento y control arqueológico de la Fase II del dragado de profundización del frente de cajones de la Nueva Terminal de Contenedores (NTC) a bordo de IDUN R. Supervisión de la cántara tras la 1^a carga completada en el turno de día. **Figura 05.** Revisión del cabezal con trozos de madera.

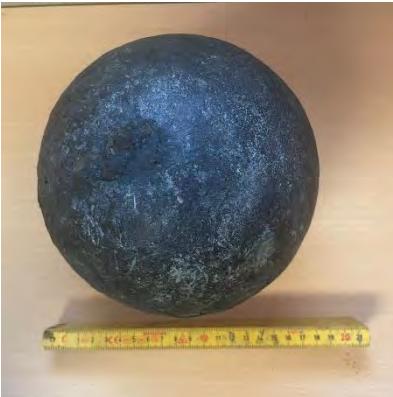
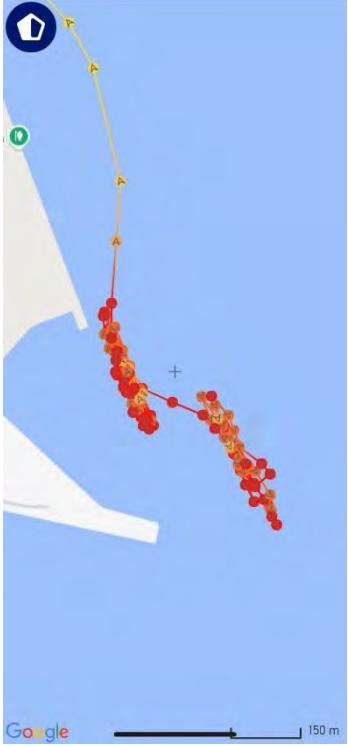
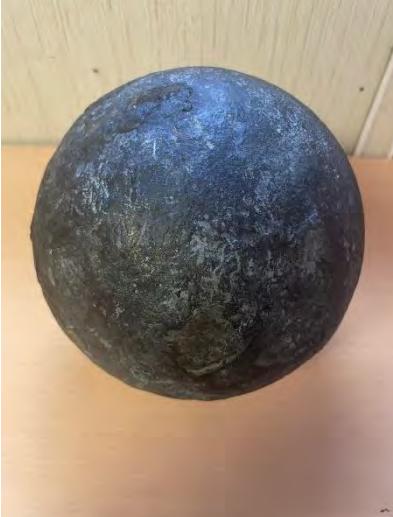
17:01	Tras la segunda carga y al revisar el cabezal, se encuentra sobre este un proyectil de cañón de hierro de 16,5 centímetros de diámetro. Además de dos trozos de tablones de madera. En la superficie de la cántara están solo los sedimentos y rocas que se han ido observando a lo largo de estos días, con rocas pequeñas y sedimentos blancos, principalmente arenas y limos. La imagen de localización pertenece a los tracks de la segunda carga donde se encontró el material.

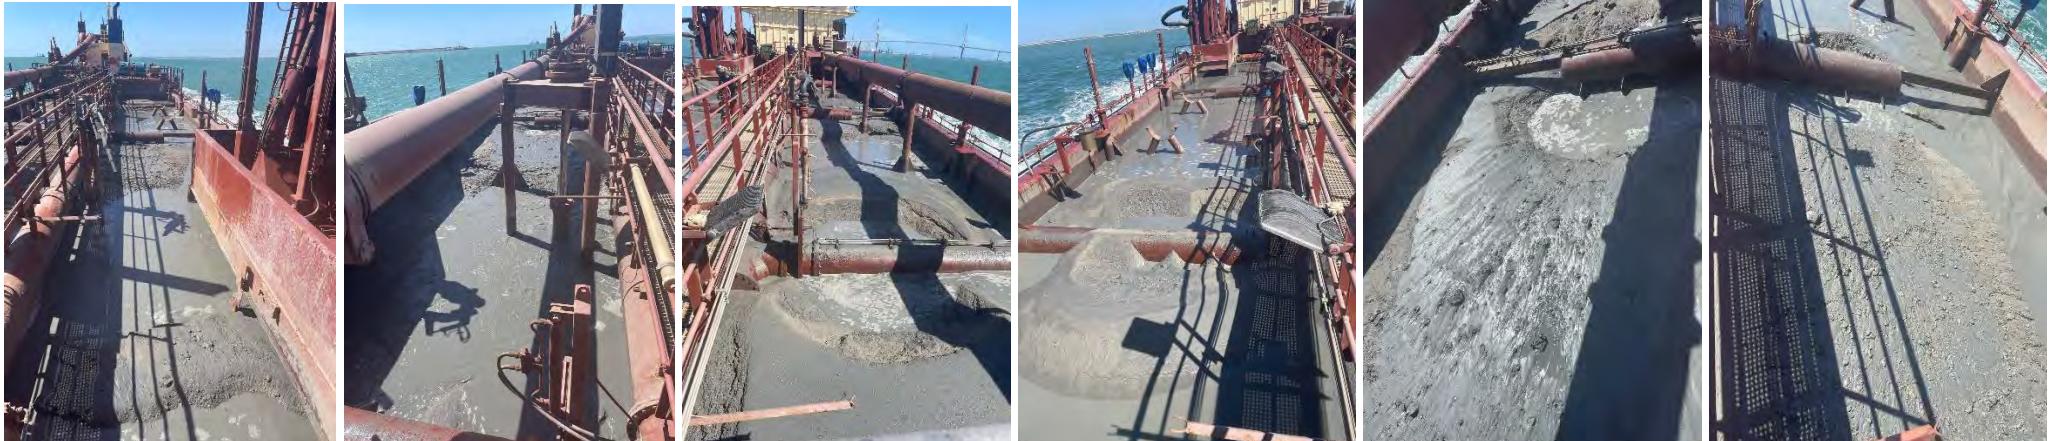
Figuras 01, 02, 03, 04, 05 y 06 – Seguimiento y control arqueológico de la Fase II del dragado de profundización del frente de cajones de la Nueva Terminal de Contenedores (NTC) a bordo de IDUN R. Supervisión de la cántara tras la 2ª carga completada en el turno de día.

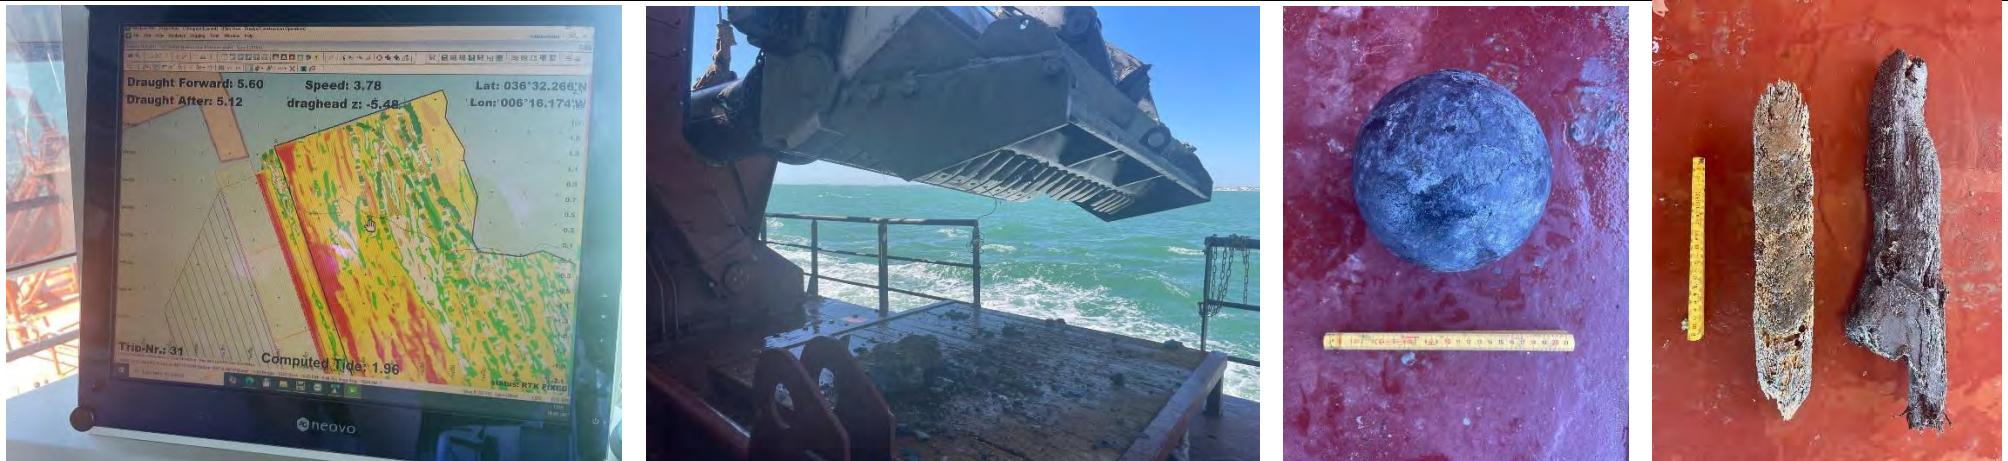
Figura 07: Monitor del multihaz con la zona de dragado, las profundidades y la posición de la draga en la zona frente de cajones de la NTC. Tras la primera carga.
Figura 08, 09 y 010. Revisión del cabezal con un proyectil de cañón y 2 trozos de madera.

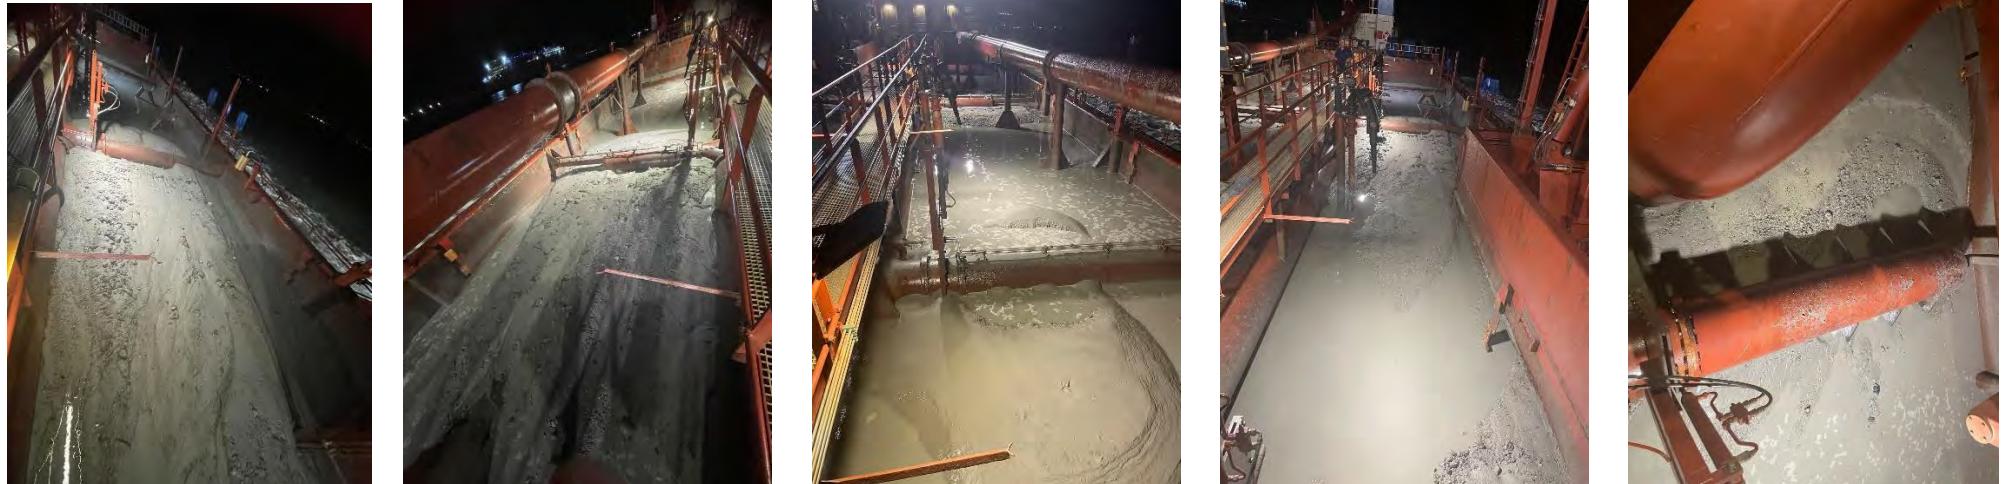
Figuras 01, 02, 03, 04, y 05 – Seguimiento y control arqueológico de la Fase II del dragado de profundización del frente de cajones de la Nueva Terminal de Contenedores (NTC) a bordo de IDUN R. Supervisión de la cántara tras la 1^a carga de noche. **Resultado negativo**

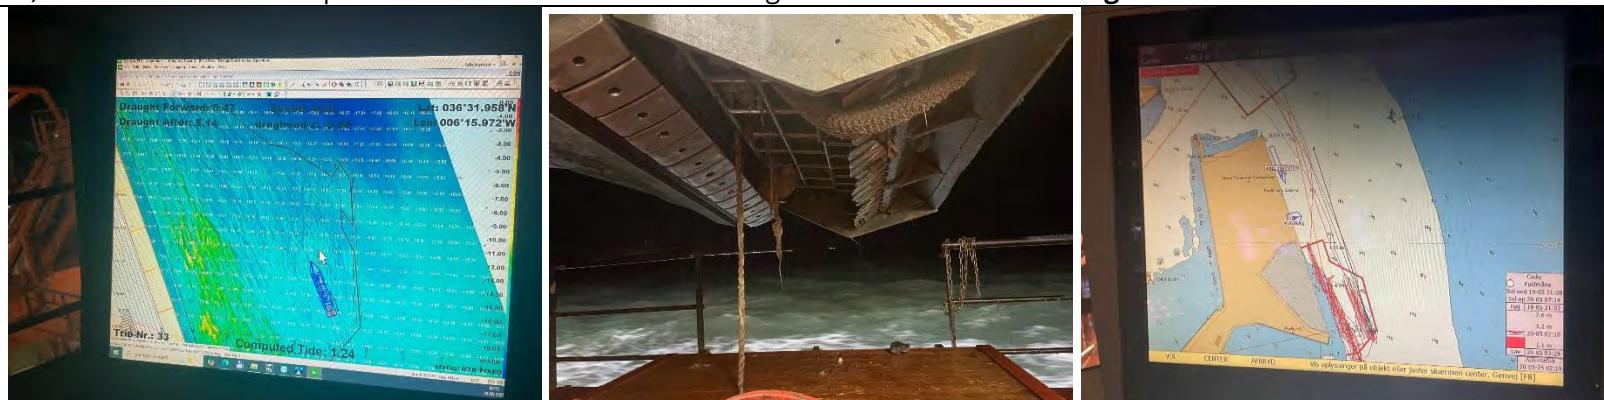
Figuras 06: Monitor del multihaz con la zona de dragado, las profundidades y la posición de la draga en la zona frente de cajones de la NTC. Tras la primera carga. **Figura 07.** Supervisión del cabezal al finalizar la primera carga con material de deshecho compuesto por cabos. **Resultado negativo.** **Figura 08:** Monitor con los tracks sobre la zona de dragado.

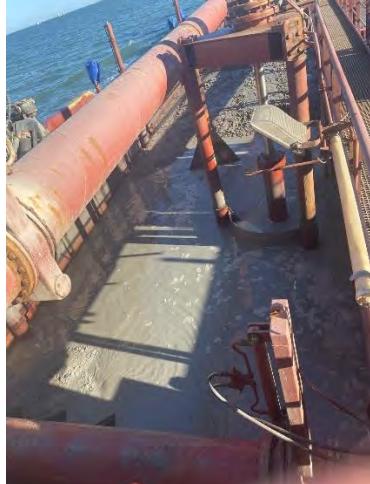
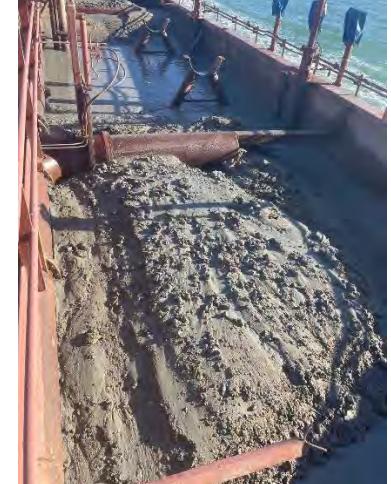
Figuras 09, 10, 11, 13, y 14 – Seguimiento y control arqueológico de la Fase II del dragado de profundización del frente de cajones de la Nueva Terminal de Contenedores (NTC) a bordo de IDUN R. Supervisión de la cántara tras la segunda carga de noche. **Resultado negativo**

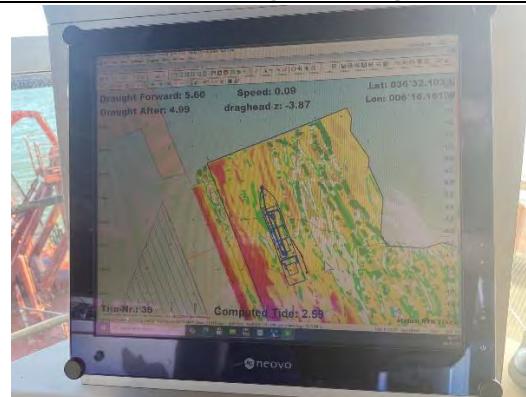
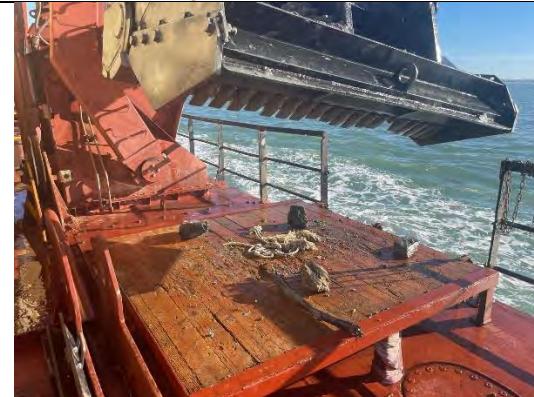
Figura 15: Monitor del multihaz con la zona de dragado, las profundidades y la posición de la draga en la zona frente de cajones de la NTC. Tras la segunda carga. **Figura 16.** Supervisión del cabezal al finalizar la primera carga con material de deshecho compuesto por cabos. **Resultado negativo.**

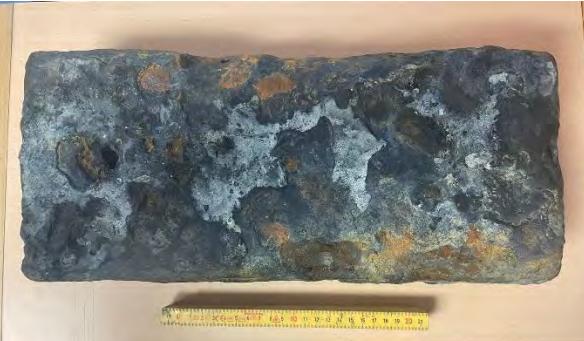
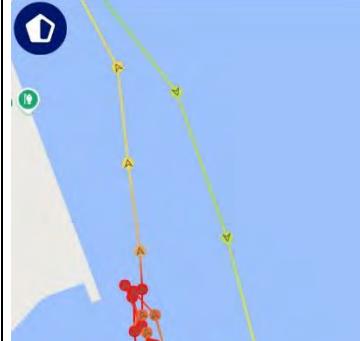
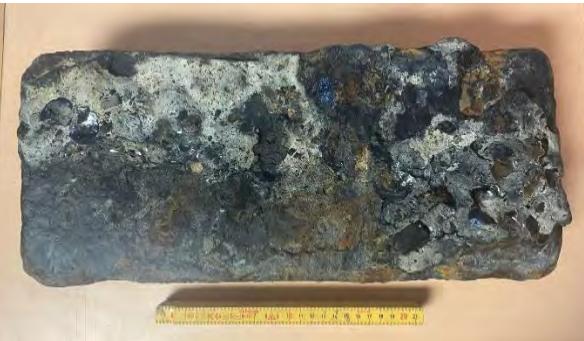
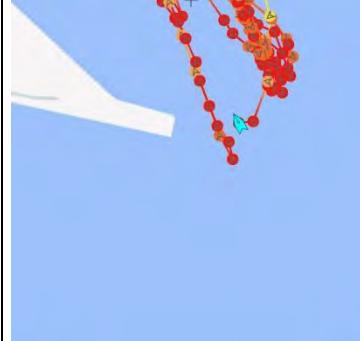
17:25	Lingote/bloque de hierro de 40cm x 18cm x 8,5cm de en torno a 23 kilos de peso, encontrado sobre el cabezal tras la revisión y/o limpieza de la segunda carga.

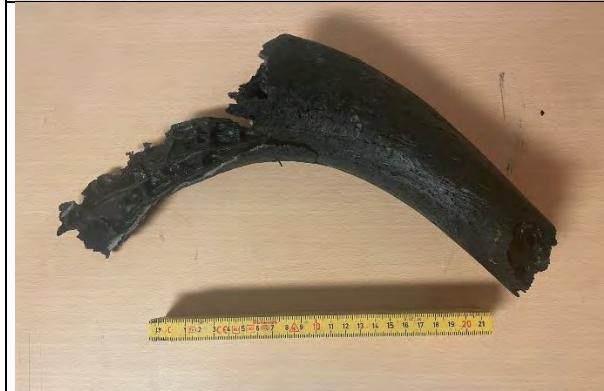
Cuerno fragmentado, posiblemente de bovino, con unas dimensiones de 38 cm de largo por 8 cm de ancho. Encontrado atascado bajo el cabezal tras la limpieza y/o revisión de la segunda carga.

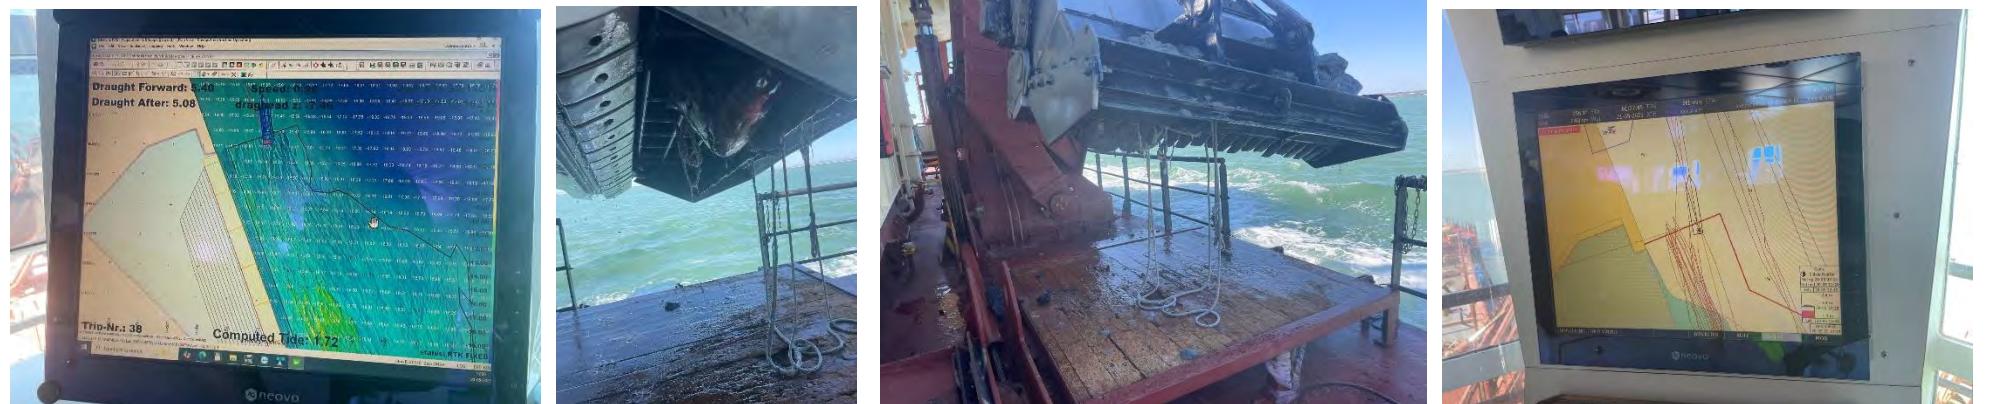
Figuras 07: Monitor del multihaz con la zona de dragado, las profundidades y la posición de la draga en la zona frente de cajones de la NTC. Tras la primera carga. **Figura 08 y 09.** Supervisión del cabezal al finalizar la segunda carga, encontrando sobre el propio cabezal un lingote de hierro, un cuerno de bovino, además de material de deshecho compuesto por cabos. **Figura 08:** Monitor con los tracks sobre la zona de dragado.

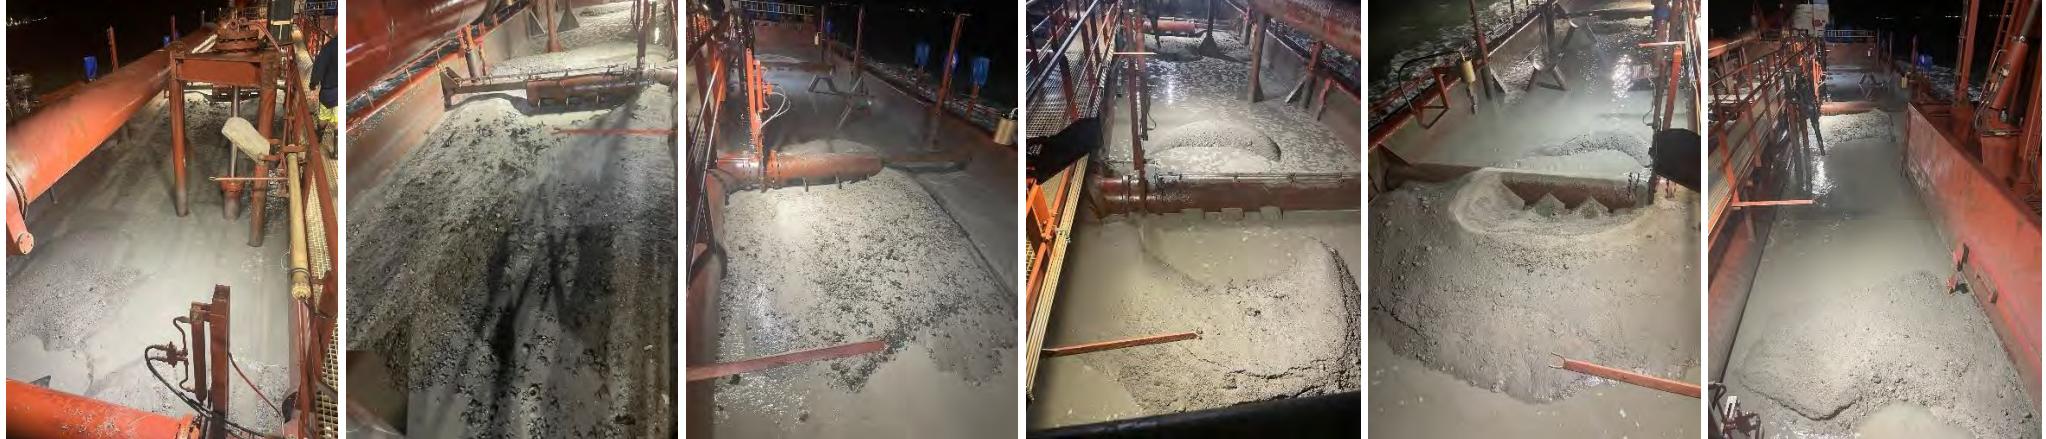
Figuras 01, 02, 03, 04, 05 y 06 – Seguimiento y control arqueológico de la Fase II del dragado de profundización del frente de cajones de la Nueva Terminal de Contenedores (NTC) a bordo de IDUN R. Supervisión de la cántara tras la primera carga de noche. **Resultado negativo**

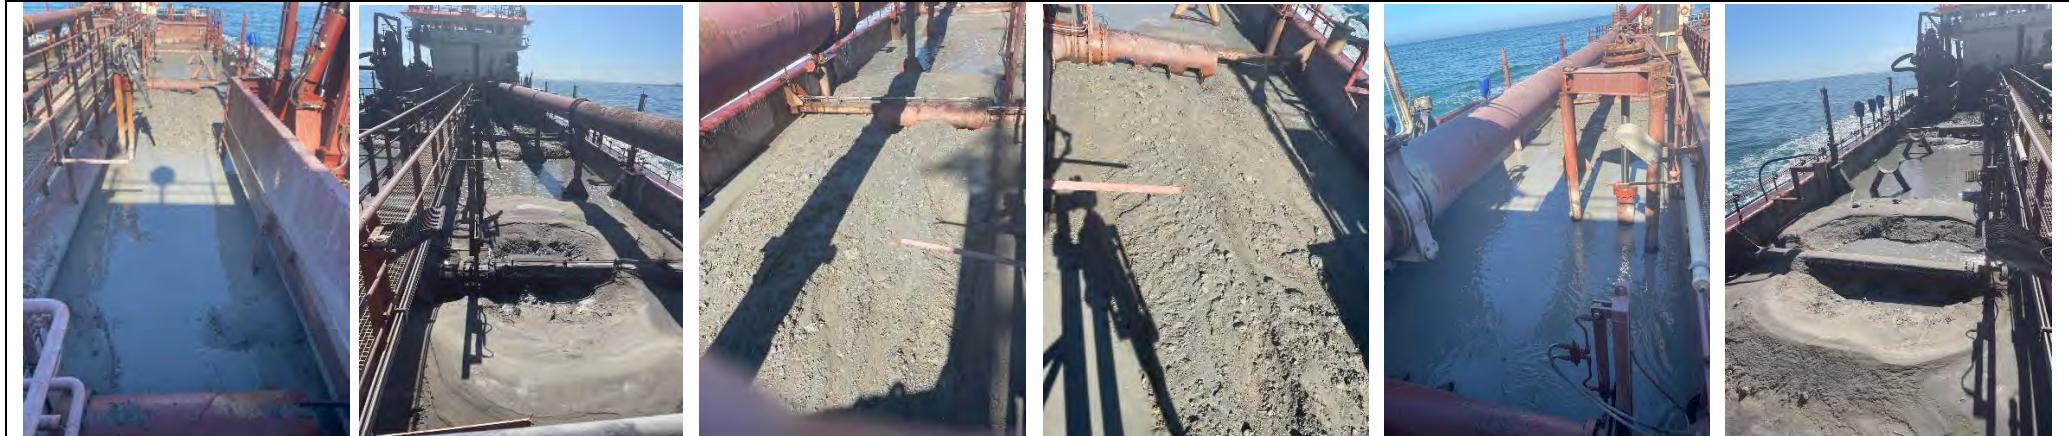
Figuras 01, 02, 03, 04, 05 y 06 – Seguimiento y control arqueológico de la Fase II del dragado de profundización del frente de cajones de la Nueva Terminal de Contenedores (NTC) a bordo de IDUN R. Supervisión de la cántara tras la segunda carga. **Resultado negativo**

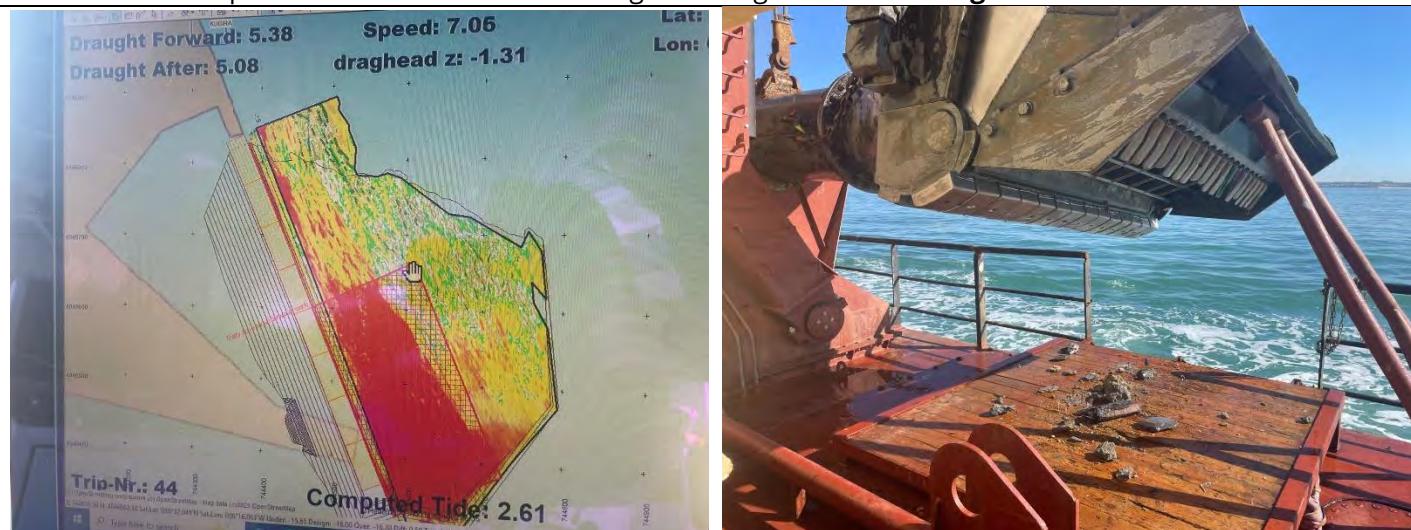
Figuras 07: Monitor del multihaz con la zona de dragado, las profundidades y la posición de la draga en la zona frente de cajones de la NTC. Tras la segunda carga.
Figura 08. Supervisión del cabezal al finalizar la segunda carga.

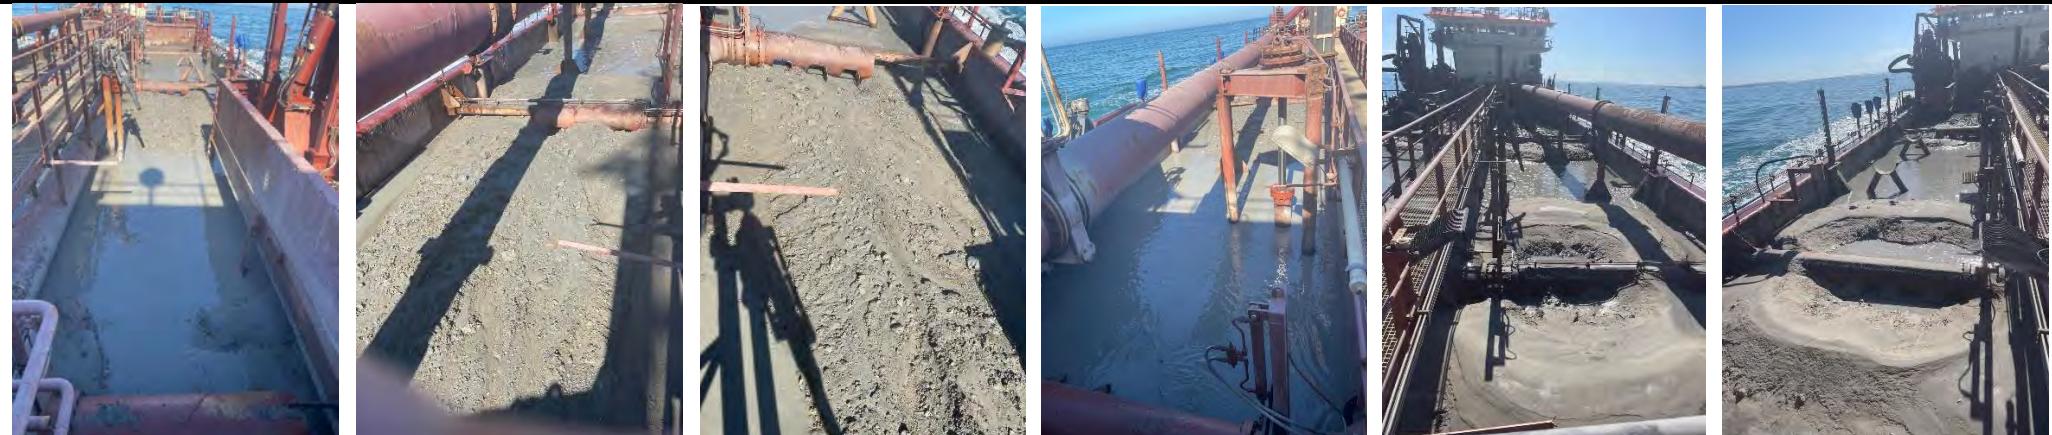
Figuras 01, 02, 03, 04, 05 y 06 – Seguimiento y control arqueológico de la Fase II del dragado de profundización del frente de cajones de la Nueva Terminal de Contenedores (NTC) a bordo de IDUN R. Supervisión de la cántara tras la primera carga. **Resultado negativo**

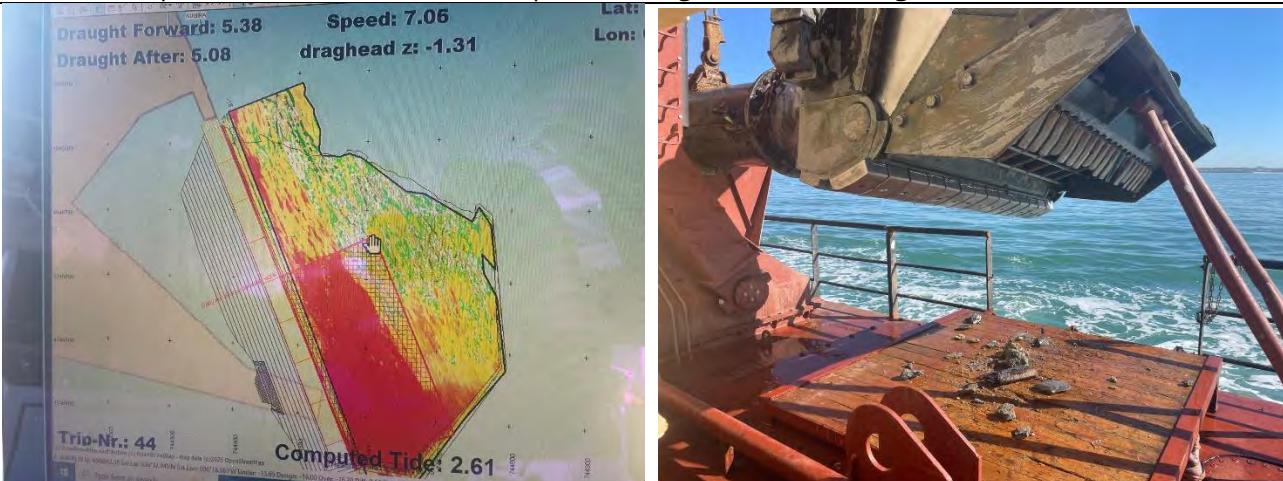
Figuras 07: Monitor del multihaz con la zona de dragado, las profundidades y la posición de la draga en la zona frente de cajones de la NTC. Tras la primera carga.
Figura 08. Supervisión del cabezal al finalizar la carga.

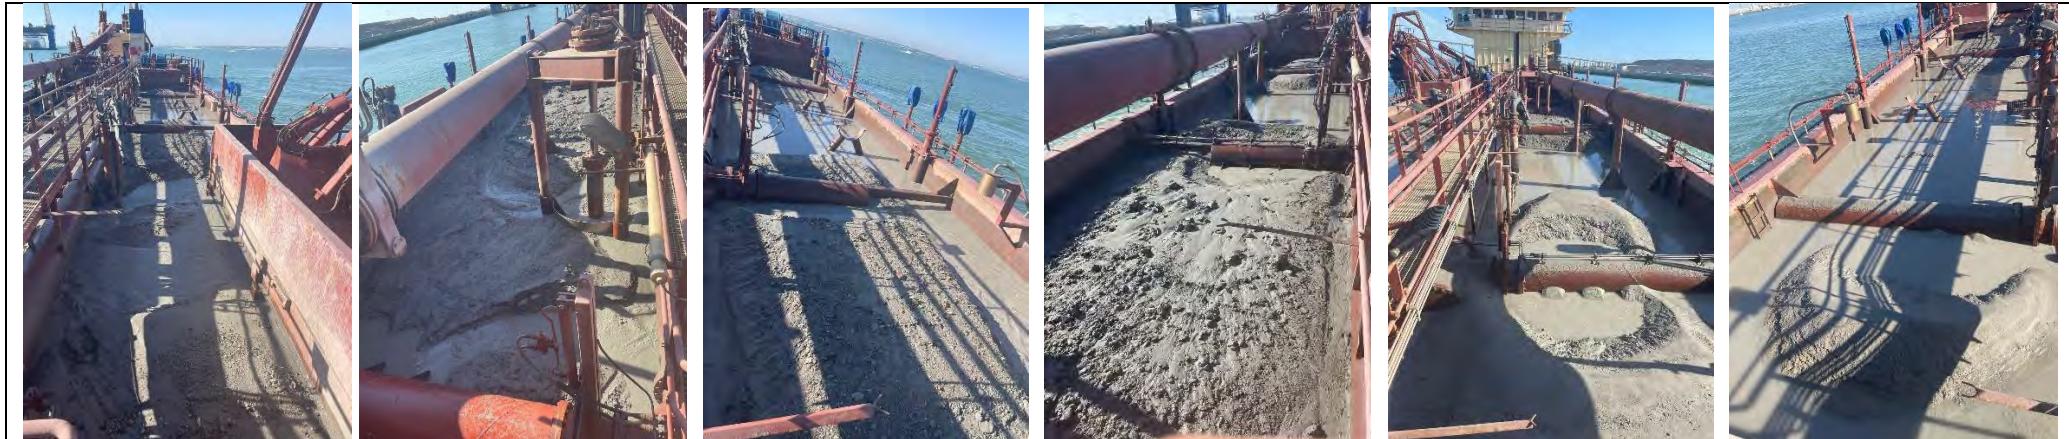
Figuras 01, 02, 03, 04, 05 y 06 – Seguimiento y control arqueológico de la Fase II del dragado de profundización del frente de cajones de la Nueva Terminal de Contenedores (NTC) a bordo de IDUN R. Supervisión de la cántara tras la segunda carga. **Resultado negativo.**

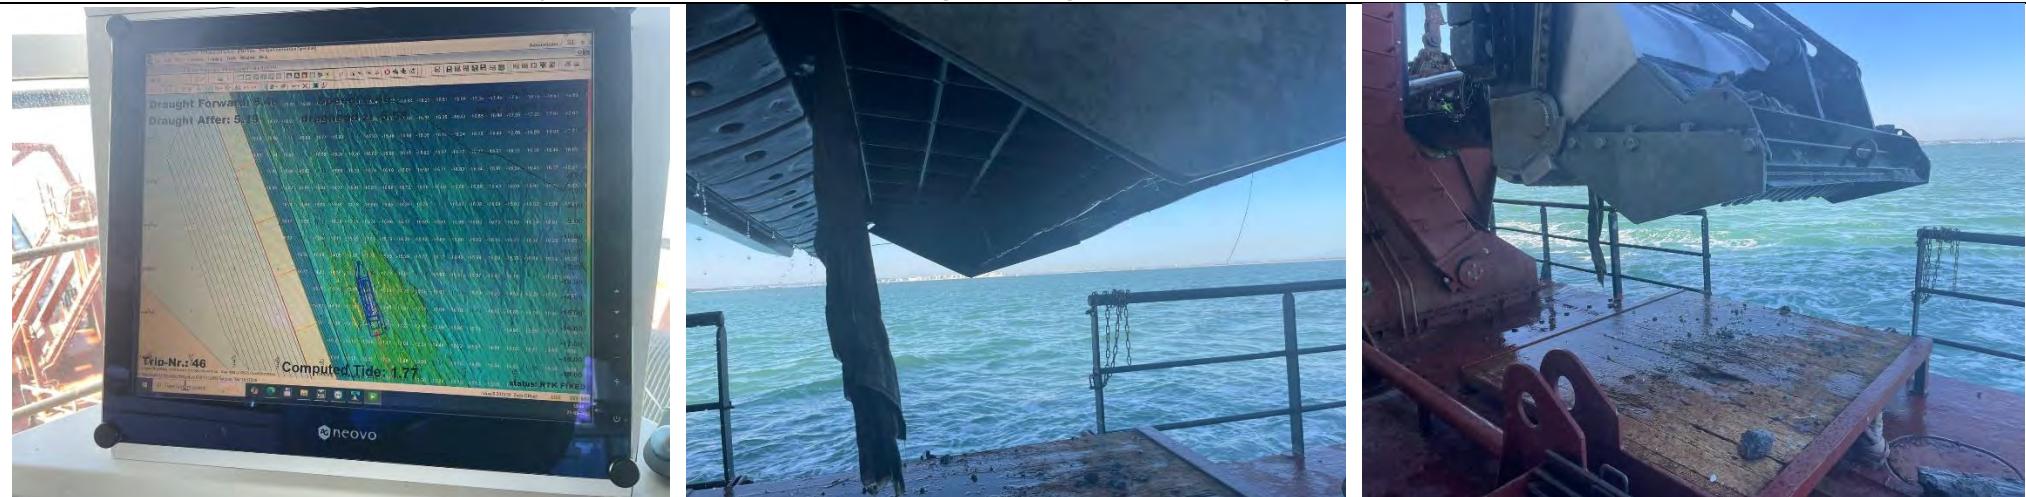
Figuras 07: Monitor del multihaz con la zona de dragado, las profundidades y la posición de la draga en la zona frente de cajones de la NTC. Tras la segunda carga.
Figura 08 y 09. Supervisión del cabezal al finalizar la segunda carga. **Resultado negativo.**

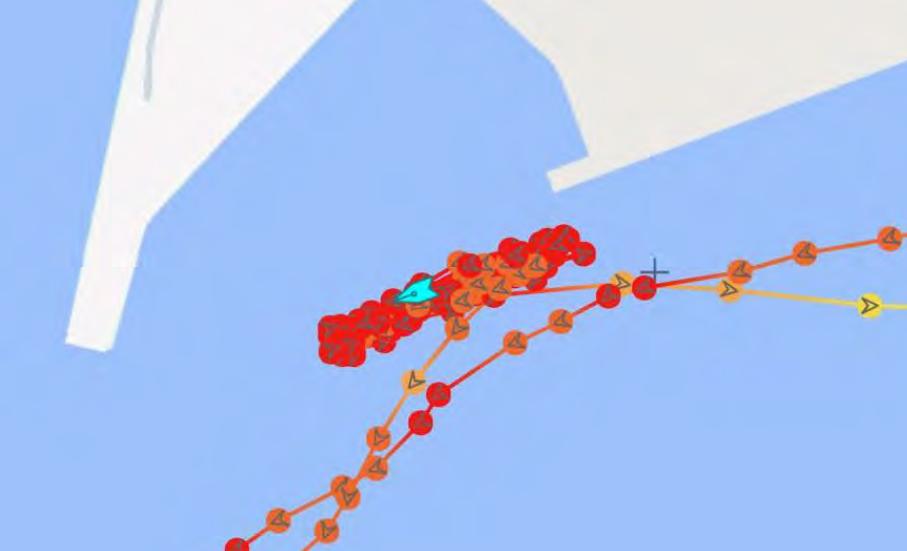
TRACKS					
N.º de cargas	N.º de Tracks	Hora	Latitud	Longitud	Profundidad
1º Carga	1.	06:30	36.31.998'N	6°16.025'W	-14,2
	2.	07:36	36°31.843'N	6°16.989'W	-14,6
	3.	08:39	36°32.092'N	6°16.555'W	-14,6
2º Carga	1.	15:56	36.32.210'N	6°16.164'W	-14,7
	2.	17:10	36°31.043'N	6°16.129'W	-14,2
Mapa Tracks 1º Carga			Mapa Tracks 2º carga

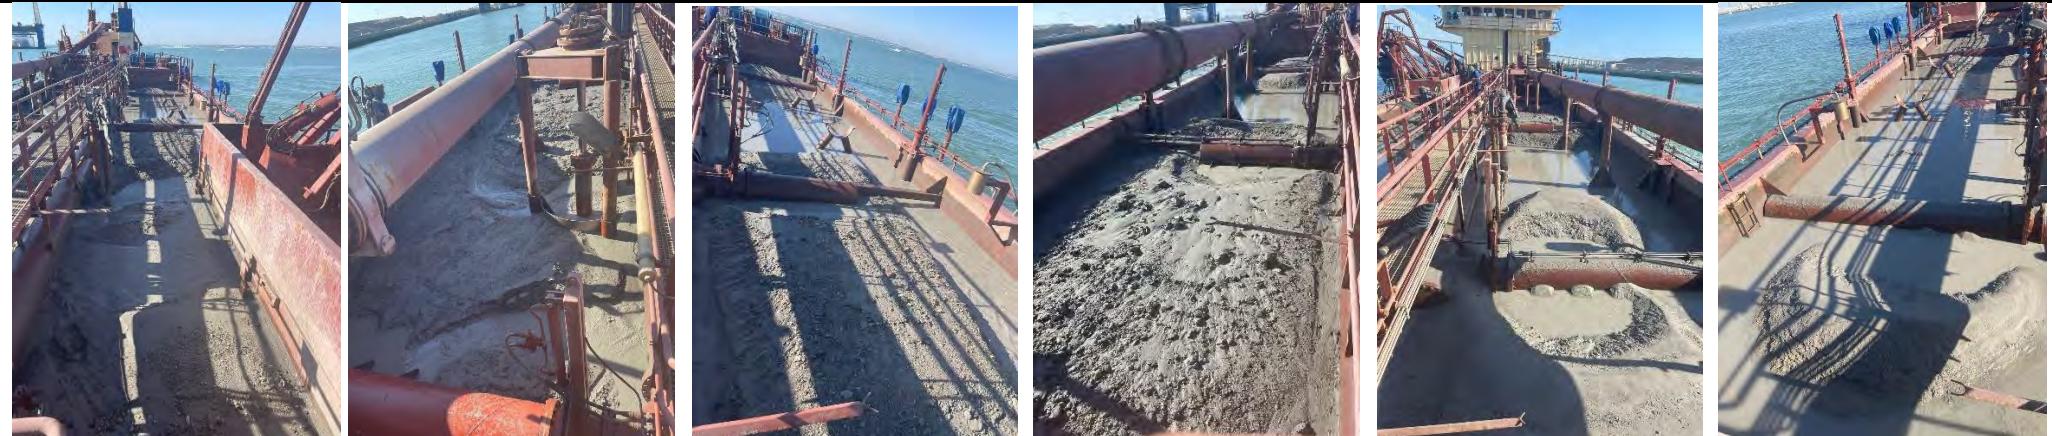
Figuras 01, 02, 03, 04, 05 y 06 – Seguimiento y control arqueológico de la Fase II del dragado de profundización del frente de cajones de la Nueva Terminal de Contenedores (NTC) a bordo de IDUN R. Supervisión de la cántara tras la primera carga. **Resultado negativo.**

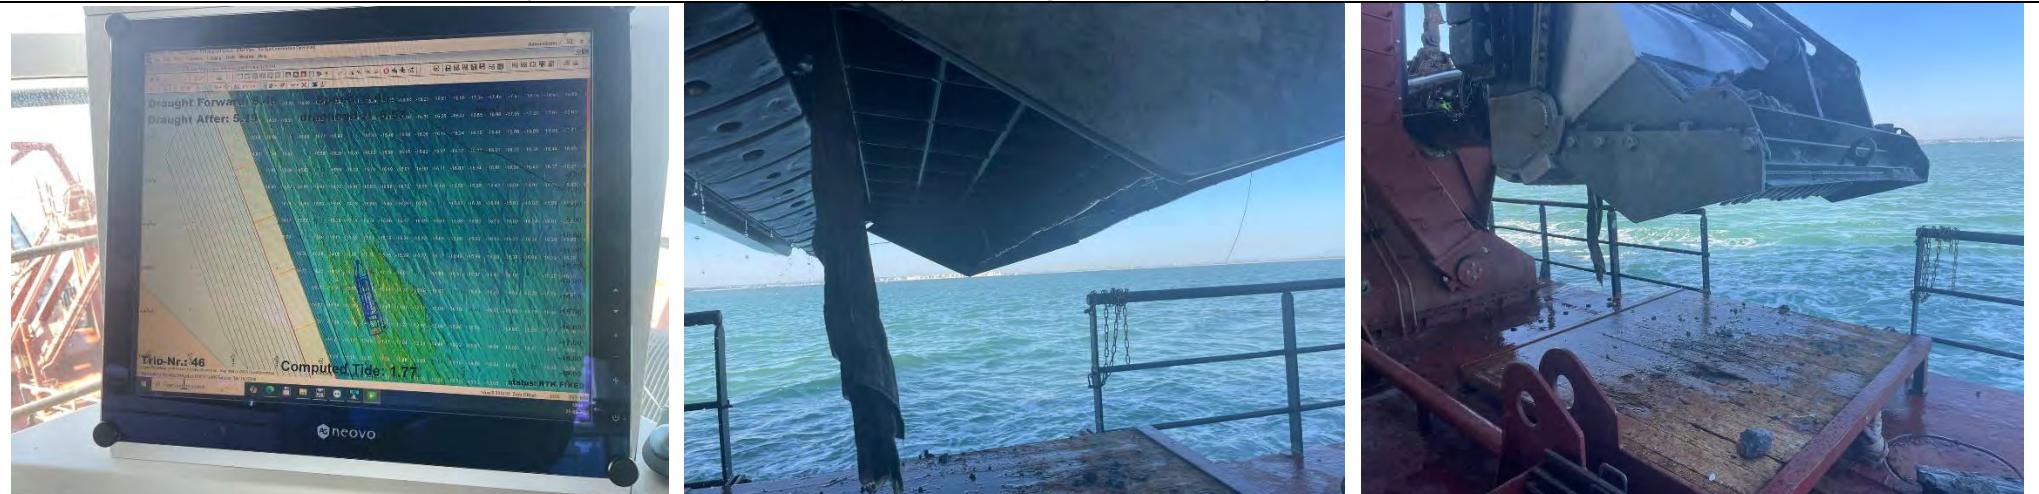
Figura 07: Monitor del multihaz con la zona de dragado, las profundidades y la posición de la draga en la zona frente de cajones de la NTC. Tras la primera carga. **Figura 08 y 09.** Supervisión del cabezal al finalizar la primera carga. **Resultado negativo.**

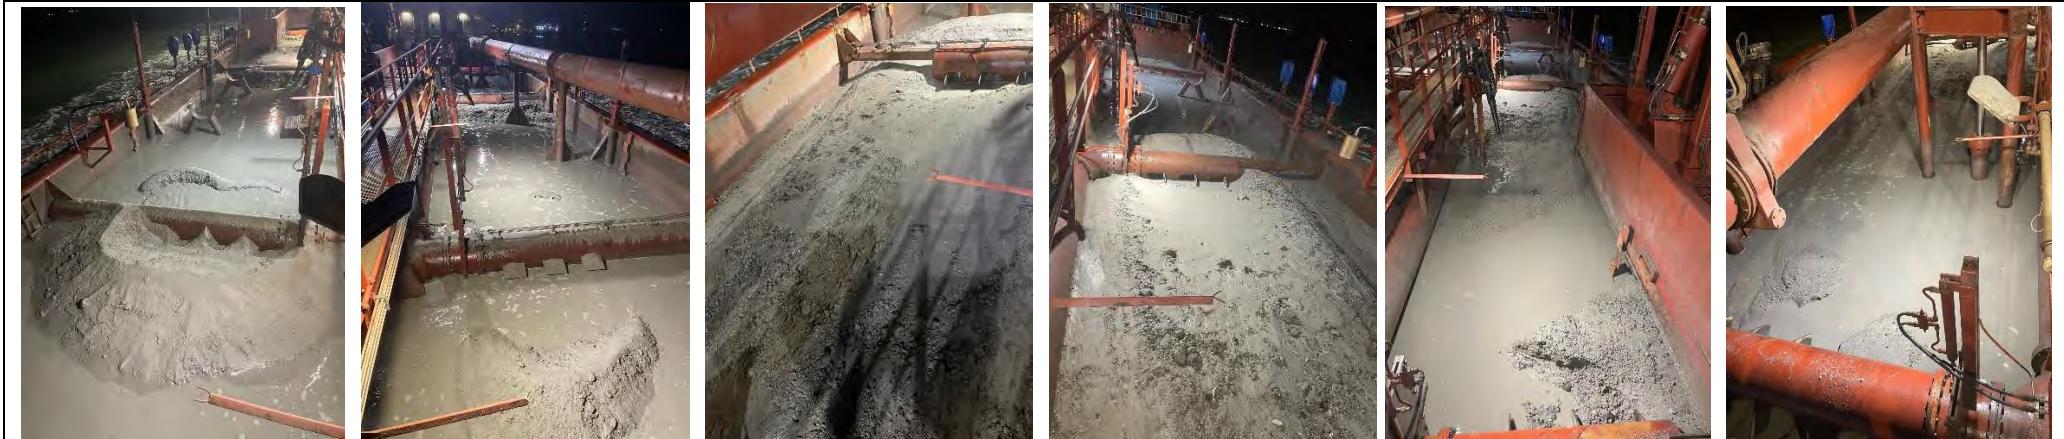
Figuras 01, 02, 03, 04, 05 y 06 – Seguimiento y control arqueológico de la Fase II del dragado de profundización del frente de cajones de la Nueva Terminal de Contenedores (NTC) a bordo de IDUN R. Supervisión de la cántara tras la segunda carga. **Resultado negativo.**

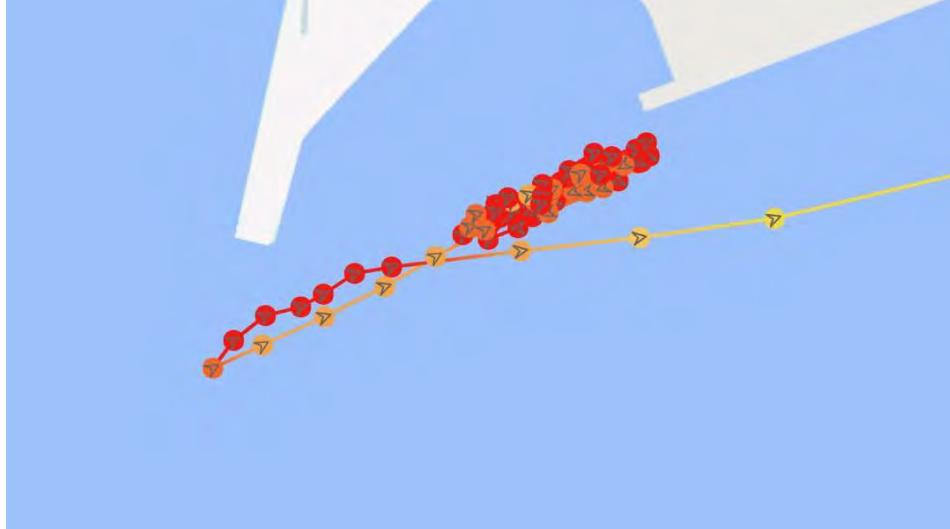
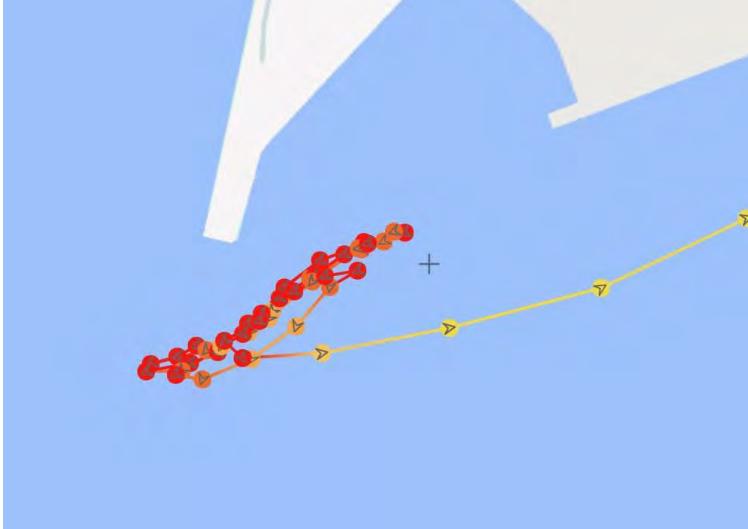
TRACKS					
N.º de cargas	N.º de Tracks	Hora	Latitud	Longitud	Profundidad
1º Carga	1.	15:56	36.32.210'N	06°16.164'W	-14,7
	2.	17:10	36°31.043'N	06°16.129'W	-14,2
2º Carga	1.	23:58	36°32.022'N	06°16.124'W	-11,2
	2.	01:35	36°31.931'N	06°16.045'W	-12,3
Mapa Tracks 1º Carga		Mapa Tracks 2º carga
